## Detaljregulering E18 Kragerø – Bamble: Fagrapport Ingeniørgeologi, skjæringer

| Dokumentnummer: | NV40E18KB-GEO-RAP-0001 |

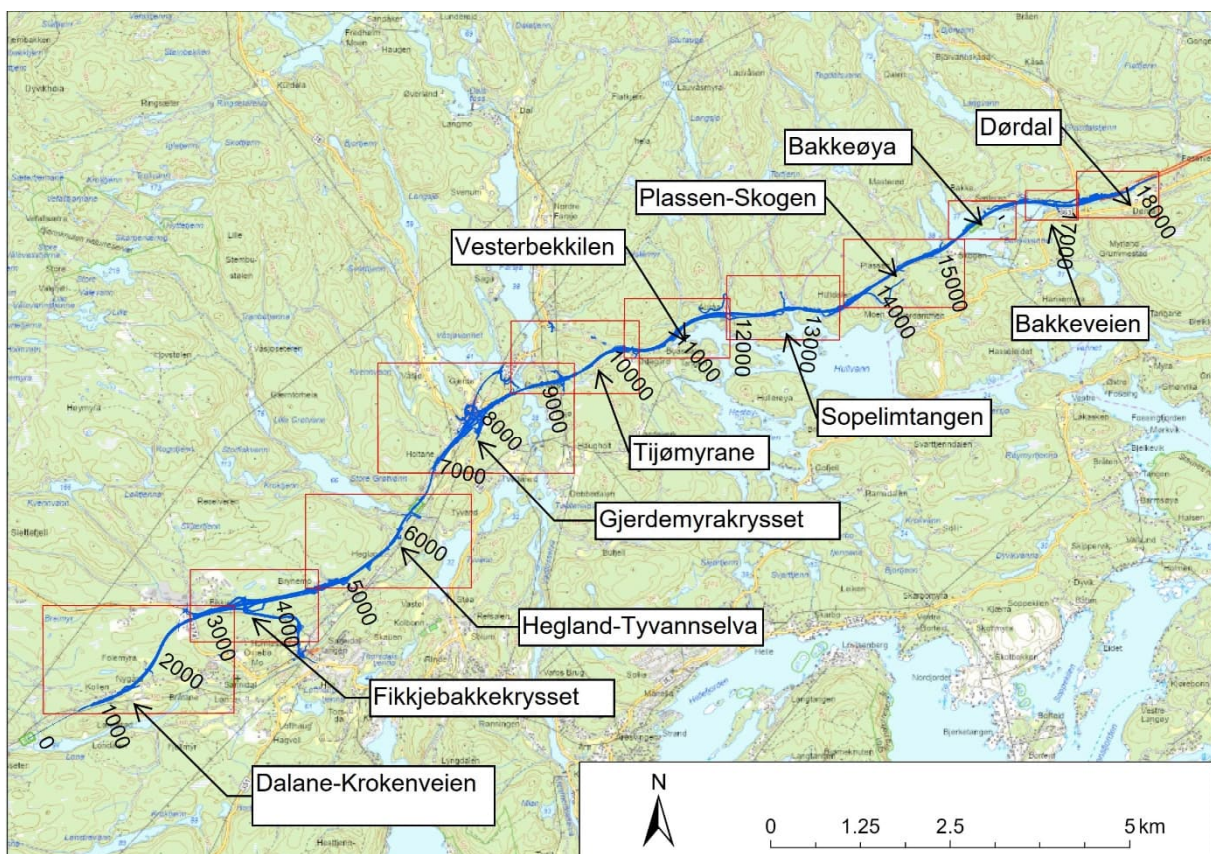
Figur 5-1: Oversikt over delområder.

Oversikt over utredede bergskjæringer er vist i tabellform i kap. 9-19 og på plantegninger i vedlegg 1. Figur 5-1 viser en oversikt over kapittelinnvidningen (kap. 9-19) der de ingeniørgeologiske forholdene for de enkelte skjæringene er omtalt og vurdert.

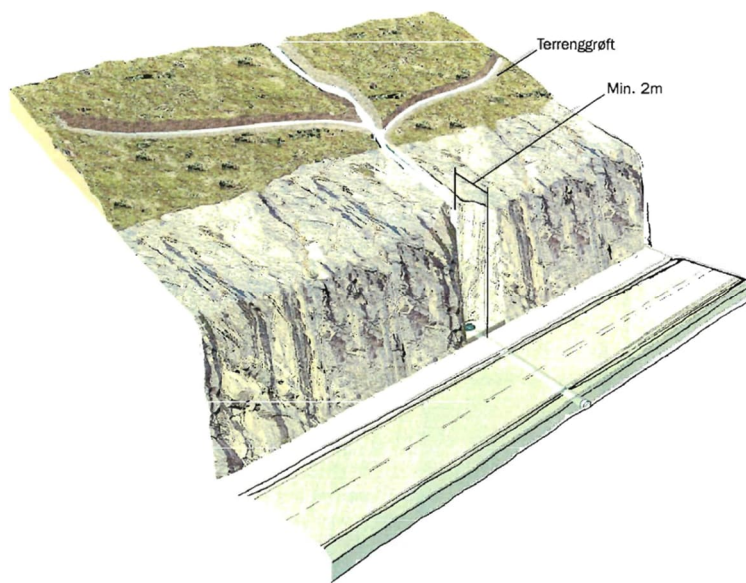
Figur 5-2: Prinsippskisse terrenggrøfter og nisje i skjæring (illustrasjon hentet fra [30]).

Det vil kunne oppstå problemer med iskjøving ved kryssende bekkeløp, større vannmengder (myrer/tjern) i nærheten av skjæringstoppen eller ved vannførende sprekker/kilder i skjæringsveggene på grunn av grunnvann. Aktuelle sikringstiltak er å kontrollere nedføringen av vann ved hjelp av utsprengte nisjer i bergskjæringen, eventuelt langsgående terrenggrøfter på skjæringstoppen, se Figur 5-2 for prinsippskisse. Se også anbefalinger i delkapittel 5.7.5.

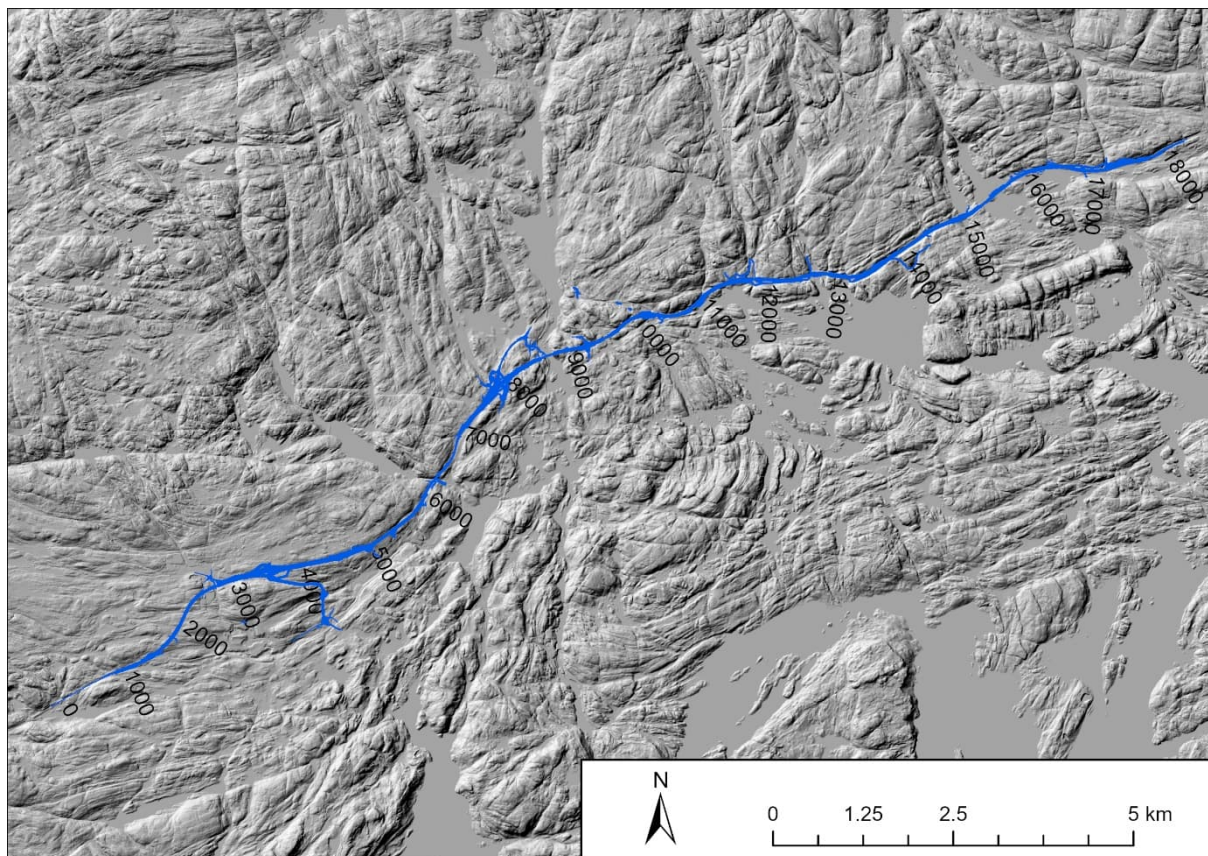
Figur 6-1: Skyggerelieffkart fra høydedata [25] over området som viser hovedstrukturer i berggrunnen, samt fremtidig E18.

Skyggerelieffkart fra Høydedata [25] over planområdet er vist i Figur 6-1, og illustrerer de topografiske forholdene i området. Topografien er preget av at berggrunnen er foldet og gjennomgått av lineamenter med hovedretninger N(NV)-S(SØ) og NØ-SV. Mellom lineamentene/dalsøkkene er det avrundete fjellrygger som ligger på mellom 90-180 moh. med bratte sider ned mot dalsøkkene som ligger på mellom 40-100 moh.

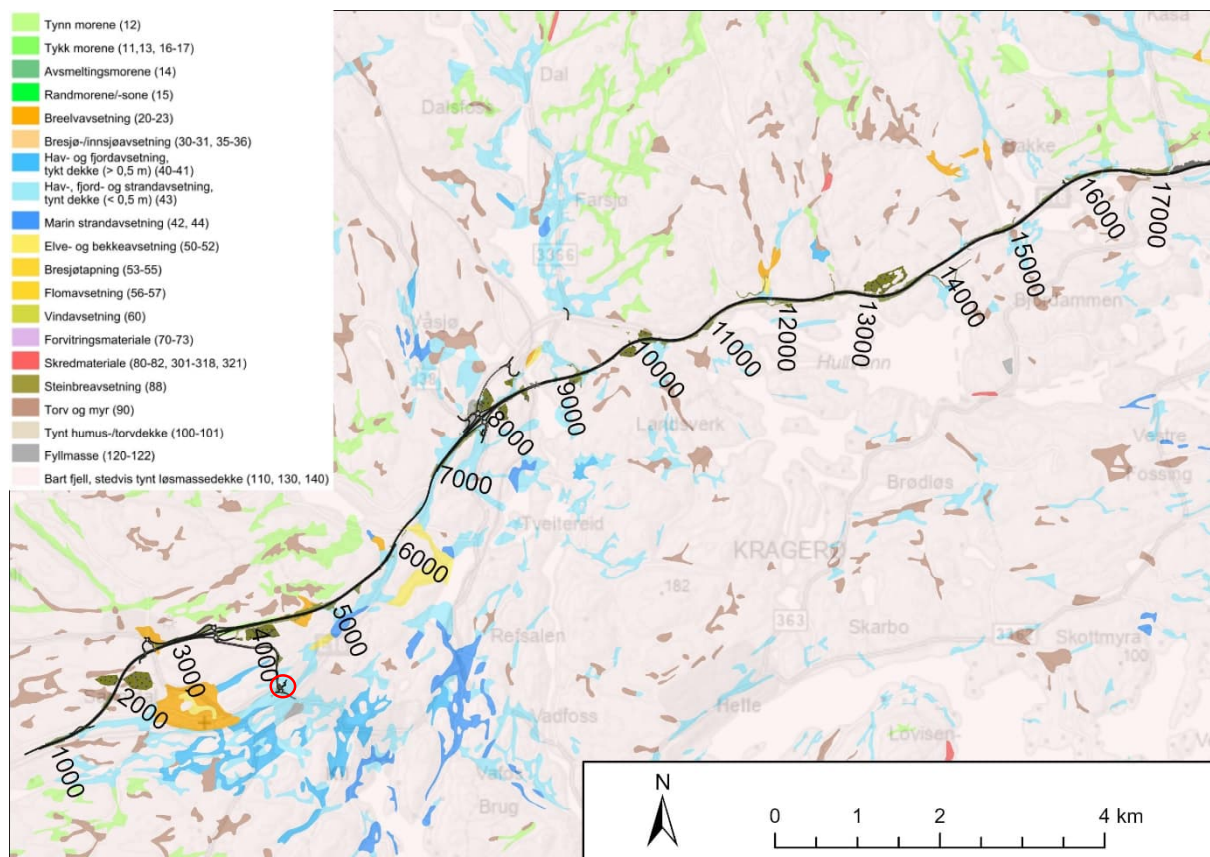
Figur 6-2: Utsnitt fra kvartærgeologisk kart fra NGU [19], samt fremtidig E18. Rød sirkel indikerer ca. plassering av kvikkleiresoner ved sideveien til Sannidal.

Utsnitt fra kvartærgeologisk kart i målestokk N50 [19] over planområdet er vist i Figur 6-2. Det meste av planområdet er kartlagt som bart berg, som vil si at mindre enn 50 % av arealet er dekket av løsmasser. I dalsøkkene er det også registrert hav- og fjordavsetninger, breelvavsetninger, elve- og bekkeavsetninger, torv og myr, samt usammenhengende eller tynt dekke av morenemateriale over berggrunnen. Fremtidig E18 ligger for det meste over marin grense i vest mellom Lona og Tyvannselva. Fra og med Tyvannselva bru (ca. profil 6500) og østover ligger veien stort sett under marin grense. Grunnforhold er nærmere beskrevet i geoteknisk fagrapport [31]. Det er registrert sprøbruddmateriale og kvikkleire fra laboratorieanalyser i flere punkter langs strekningen, men topografien er ikke slik at det utgjør noen fare for områdestabilitet [31]. Det er to eksisterende kvikkleiresoner innenfor planområdet. Disse befinner seg helt i sør, på sideveien til Sannidal (se

plassering, rød ring i Figur 6-2). Korteste avstand til nærmeste bergskjæring er ca. 250 m, og skjæringene er maksimalt 1-10 m høye (geoteknisk kategori 1 og 2).

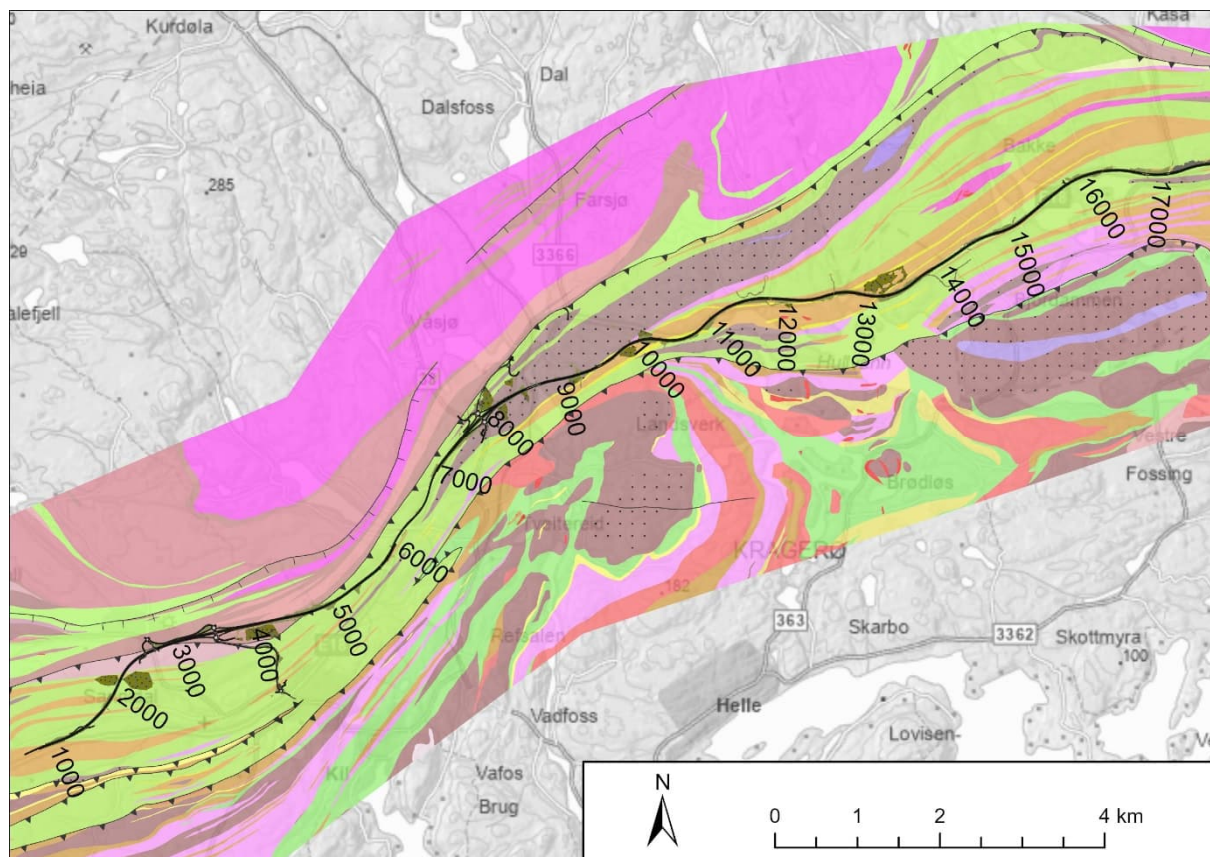
Figur 6-3: NGUs berggrunnskart i N50 [20], samt fremtidig E18.

Ifølge NGUs berggrunnskart N50 [20] ligger planområdet i et område med prekambriske grunnfjellsbergarter tilhørende Bamblekomplekset. Bergartene i komplekset har vært gjennom flere metamorfose- og deformasjonsfaser før de ble gjennomslått av yngre granittiske dypbergarter etter at deformasjonsbevegelsene stanset. Berggrunnen består hovedsakelig av ulike typer gneiser som er sterkt foliert (migmatitt), gabbro, amfibolitt, granitt, og kvartsitt, se Figur 6-3 og Tabell 6-1.

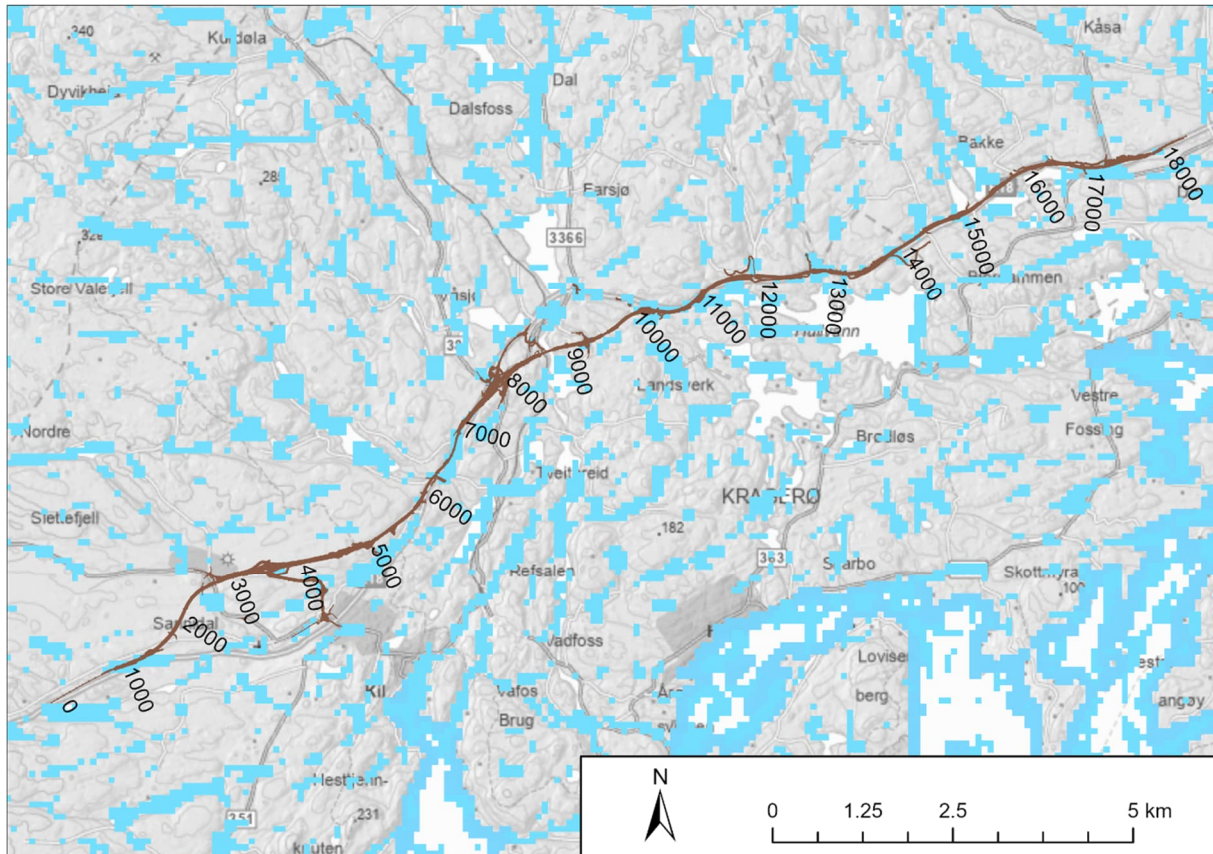
Figur 6-4: Mulige dypforvittringssoner.

Dypforvitring kan være vanskelig å lokalisere ved vanlig feltarbeid, men er mest sannsynlig å påtreffe i granitt som inneholder mørke mineraler. Slike bergarter er ikke kartlagt i forbindelse med feltarbeidet. Områder med mulig dypforvitring basert på geofysiske målinger er vist på Figur 6-4.

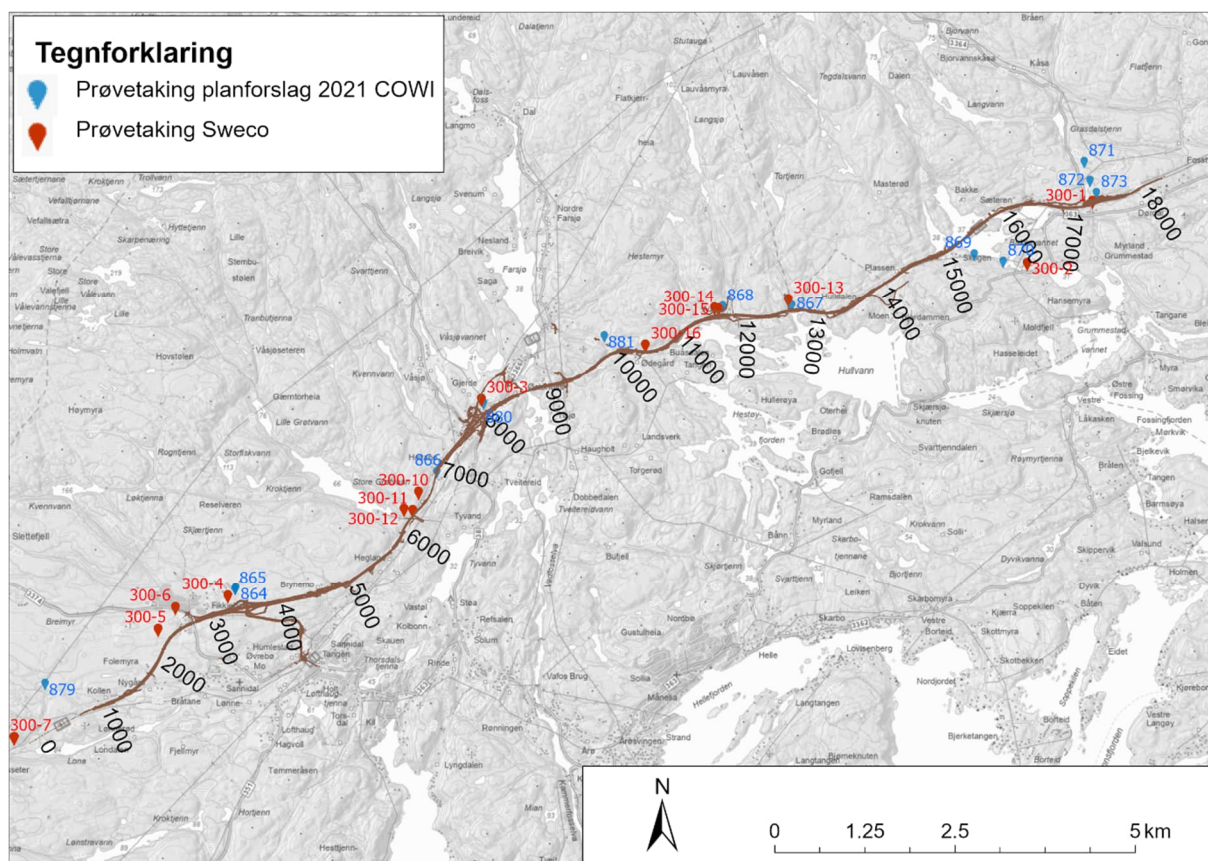
Figur 6-8: Oversikt over prøvetaking for klassifisering av syredannende bergarter som COWI (planforslag 2021) og Sweco har utført langs fremtidig E18.

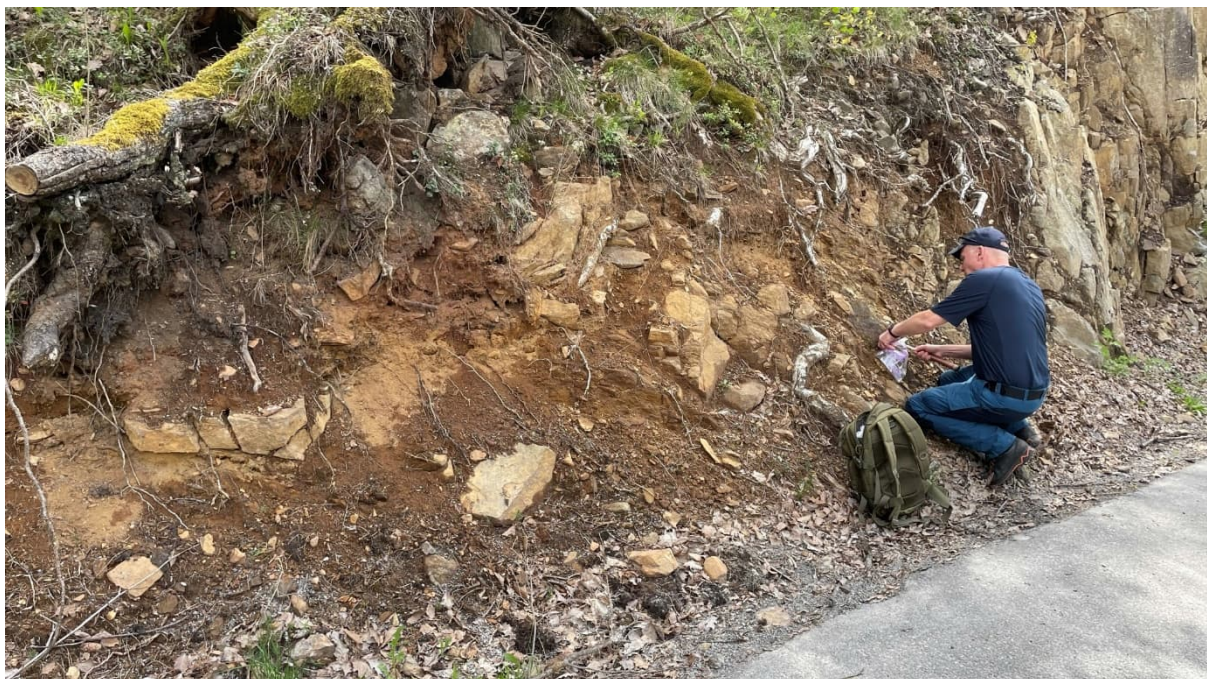
Figur 6-9: Prøvepunkt 300-1. Ved ca. profil 17400 sett mot sørøst. Fotograf: Ingvild Sangesland Qvist.

| 300-1<br>(17400) | Gabbro og noritt | Foliasjons-parallell sone, 3 m bred, oppsmuldret gulbrunt materiale | 2,603 | 2,1 | Syredannende |

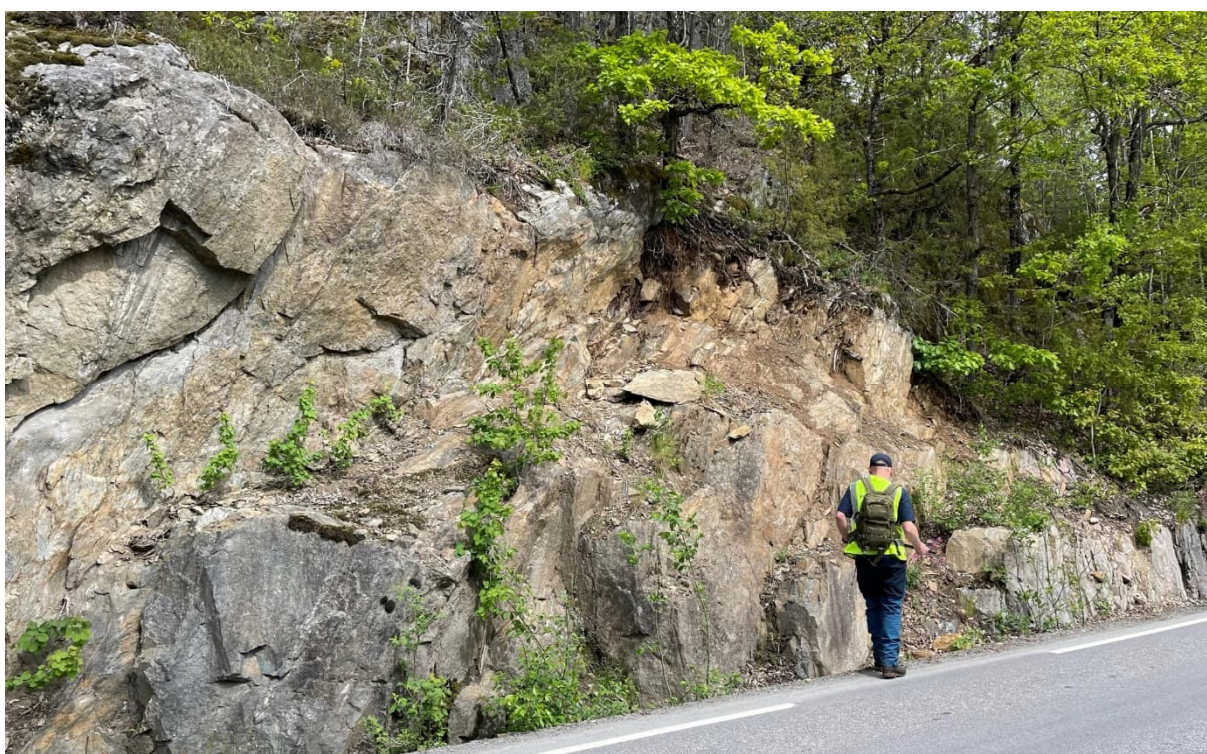
Figur 6-10: Prøvepunkt 300-2, ca. 900 m sør for profil 16600. Fotograf: Ingvild Sangesland Qvist.

| 300-2<br>(900 m sør for profil 16600) | Migmatittisk båndet granittisk biotittgneis | Foliasjons-parallell sone, 3-4 m bred, oppsmuldret gulbrunt materiale | 2,974 | 1,1 | Syredannende |

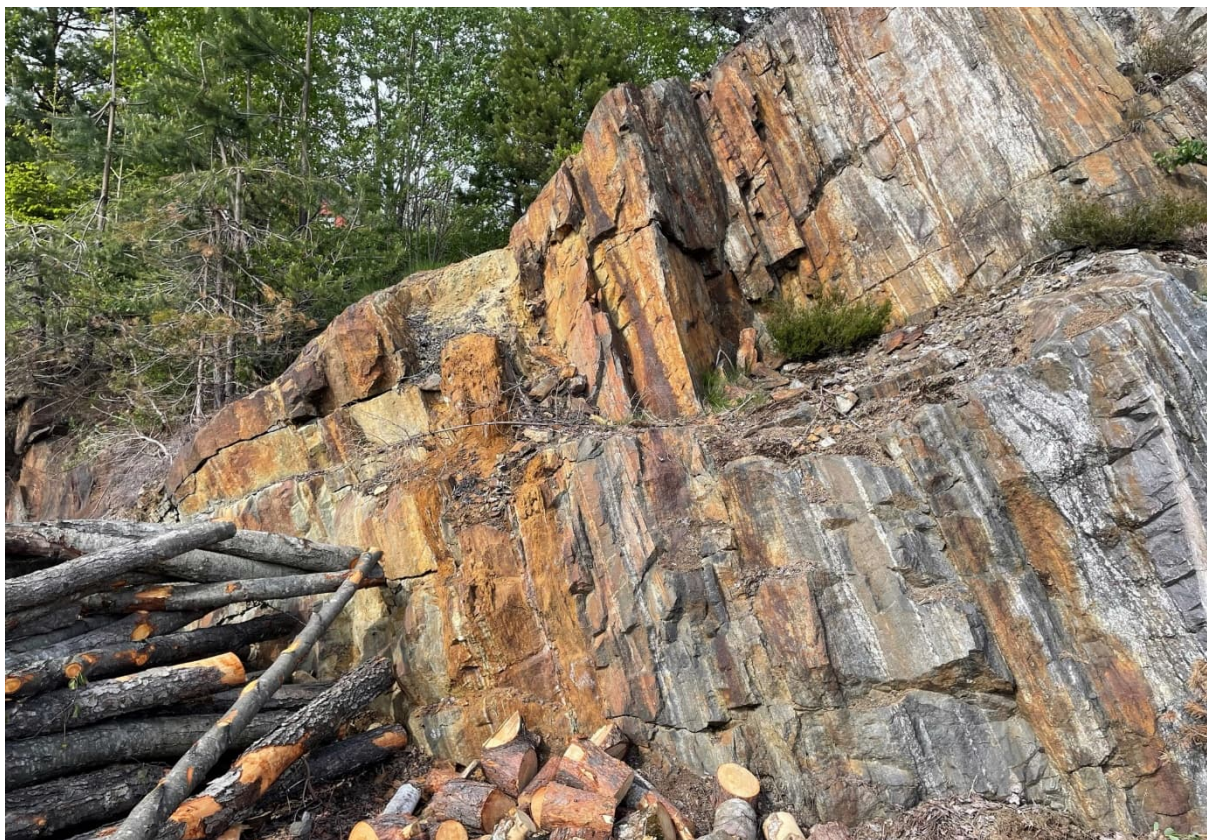
Figur 6-11: Prøvepunkt 300-3. Ved ca. profil 8200 sett mot nordøst. Fotograf: Ingvild Sangesland Qvist.

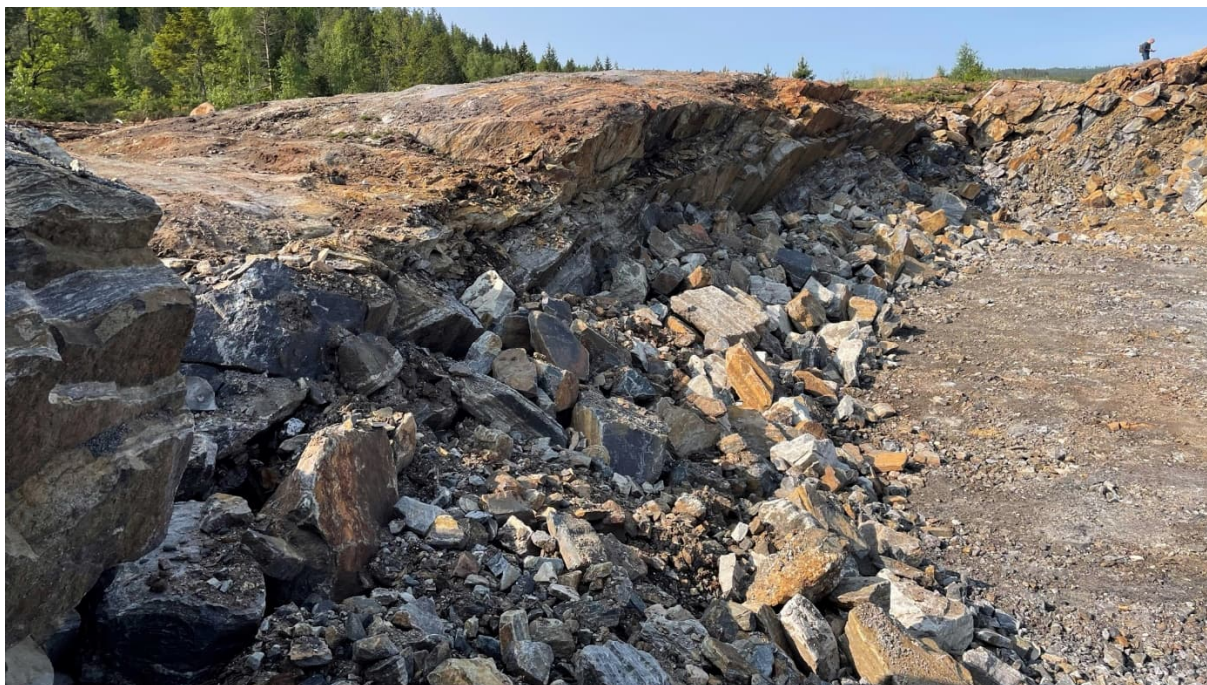
Figur 6-12: Prøvepunkt 300-4. Ved ca. profil 3400 sett mot sørvest. Fotograf: Ingvild Sangesland Qvist.

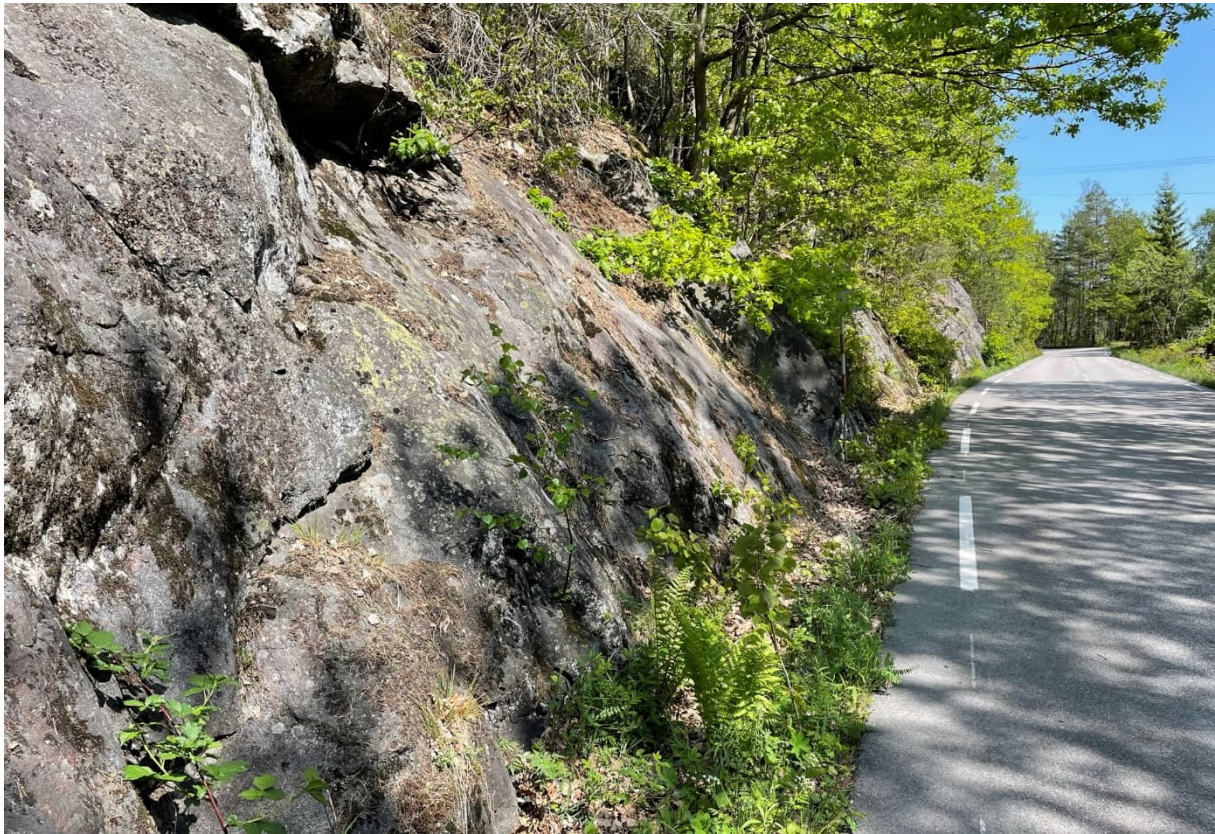
Figur 6-13: Prøvepunkt 300-8. Ca. 250 meter vest for profil 0. Sett mot nordøst. Fotograf: Ingvild Sangesland Qvist.

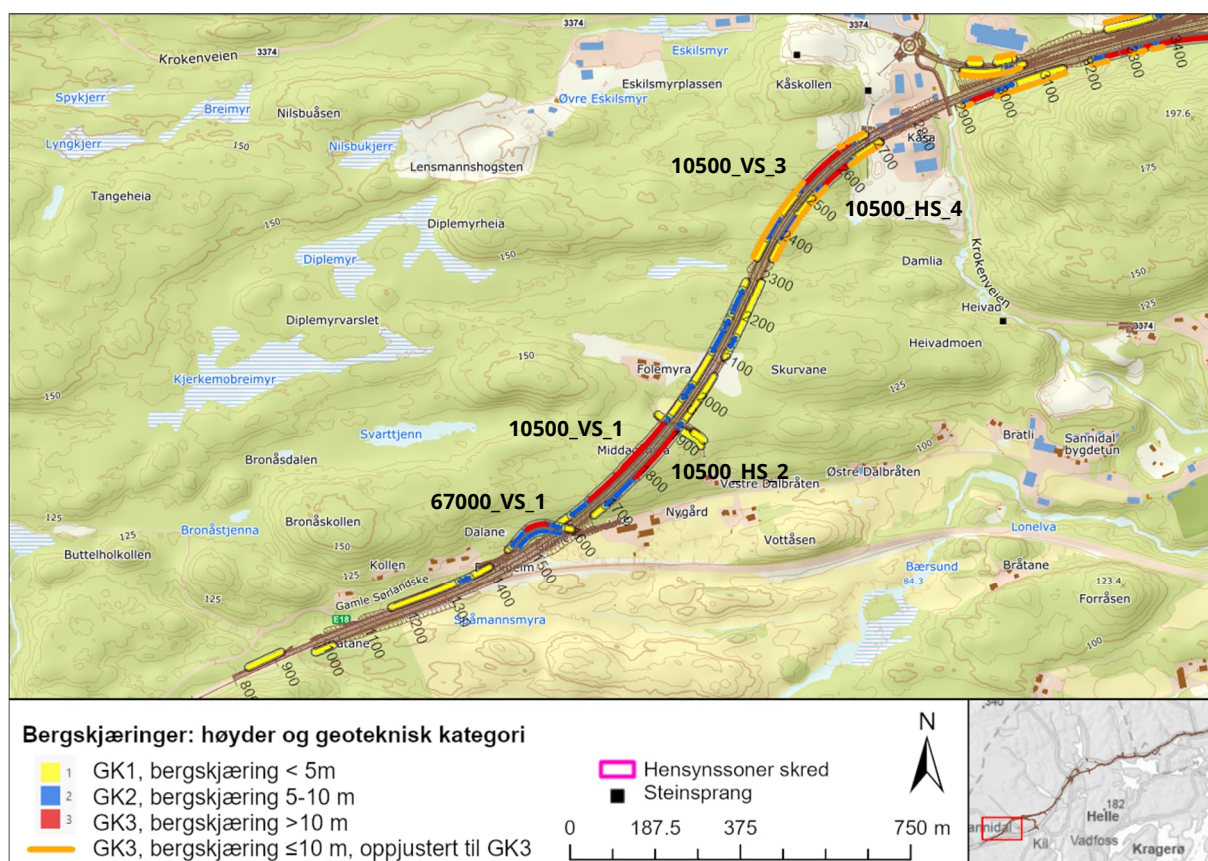
Figur 9-1: Oversikt over bergskjæringer i geoteknisk kategori 1,2 og 3 ved Dalane-Krokenveien.

I vest starter planområdet ved Lona. Det er bergskjæringer stort sett på hele strekningen, men de høyeste skjæringene (over 10 meter) befinner seg helt i øst og i vest. Figur 9-1 gir en oversikt over bergskjæringer i geoteknisk kategori 1, 2 og 3, samt at Tabell 9-1 og Tabell 9-2 beskriver henholdsvis bergskjæringer i geoteknisk kategori 3 og 1/2. Figur 9-2 og Figur 9-3 viser modellutklipp av bergskjæringer på strekningen.

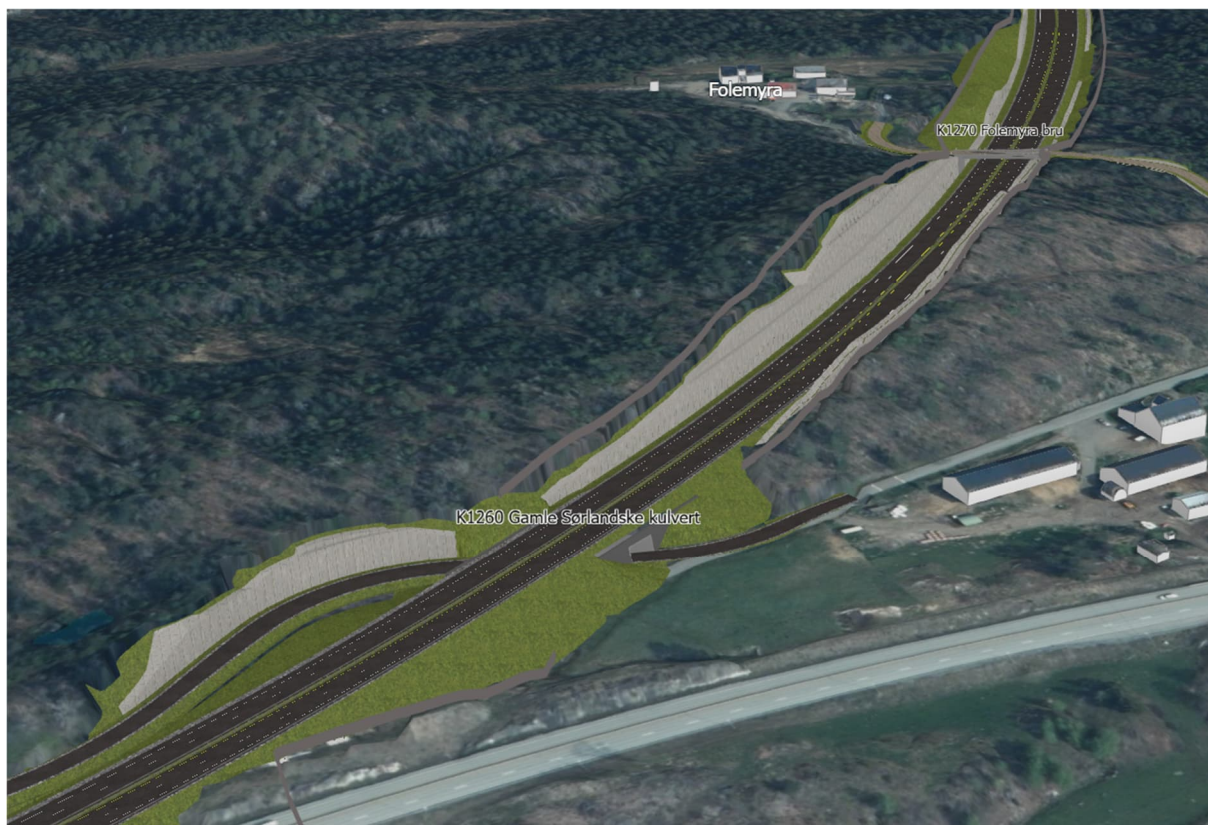
Figur 9-2: Utklipp fra 3D-modell som viser bergskjæring 10500\_VS\_1, 10500\_HS\_2 og 67000\_VS\_1. Sett mot nord. Dagens E18 nederst i utklippet. Gården nede til høyre er Nygård.

Ved Dalane svinger fremtidig E18 nordøstover og bort fra dagens E18. Veien kutter først gjennom Middagsheia med dobbeltsidige bergskjæringer over 10 m høyde fram til Folemyra, ca. profil 2000 (Figur 9-2). Skjæringene er opp mot 25 m høye på venstre side av veien og rundt 16 m høye på høyre side av veien gjennom Middagsheia. Det er også planlagt at sideveien Gamle Sørlandske skal krysse under E18 i kulvert ved ca. profil 1600, og det kommer en bergskjæring (skjærings-ID 67000\_VS\_1) med maksimal høyde 13 m på vestsiden side av E18. Videre fra profil 2100 er terrenget småkupert. Fremtidig E18 har noen strekninger med lave skjæringer ( $<10$  m) mellom ca. profil 2100

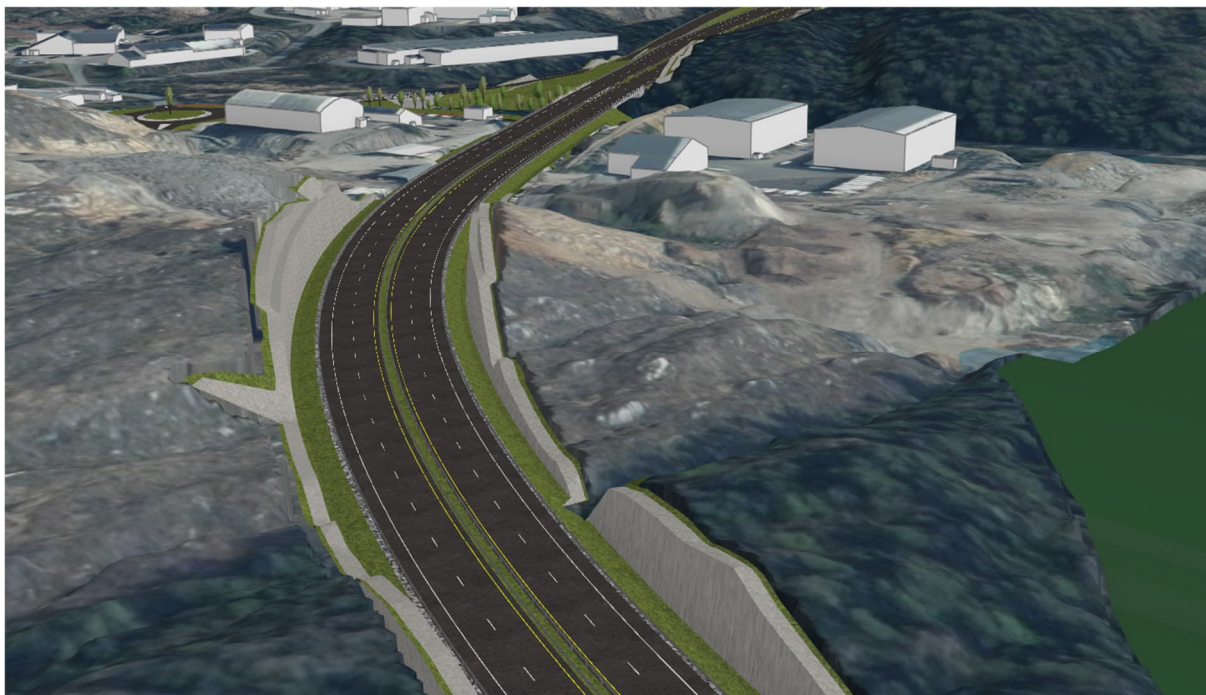
Figur 9-3: Utklipp fra 3D-modell som viser bergskjæring 10500\_VS\_3 og 10500\_HS\_4. Sett mot nordøst.

– 2530. Ved ca. profil 2530 det blir dobbeltsidige skjæringer igjen med høyde > 10 m (Figur 9-3). Skjæringen på venstre side (10500\_VS\_3) har en maksimal høyde på 15 m, mens 10500\_HS\_4 er skjæringen 14 m på det høyeste. Det er ikke bratt sideterreng i overkant av noen av bergskjæringene langs strekningen da skjæringene generelt kutter igjennom øst/vest-orienterte åsrygger i terrenget.

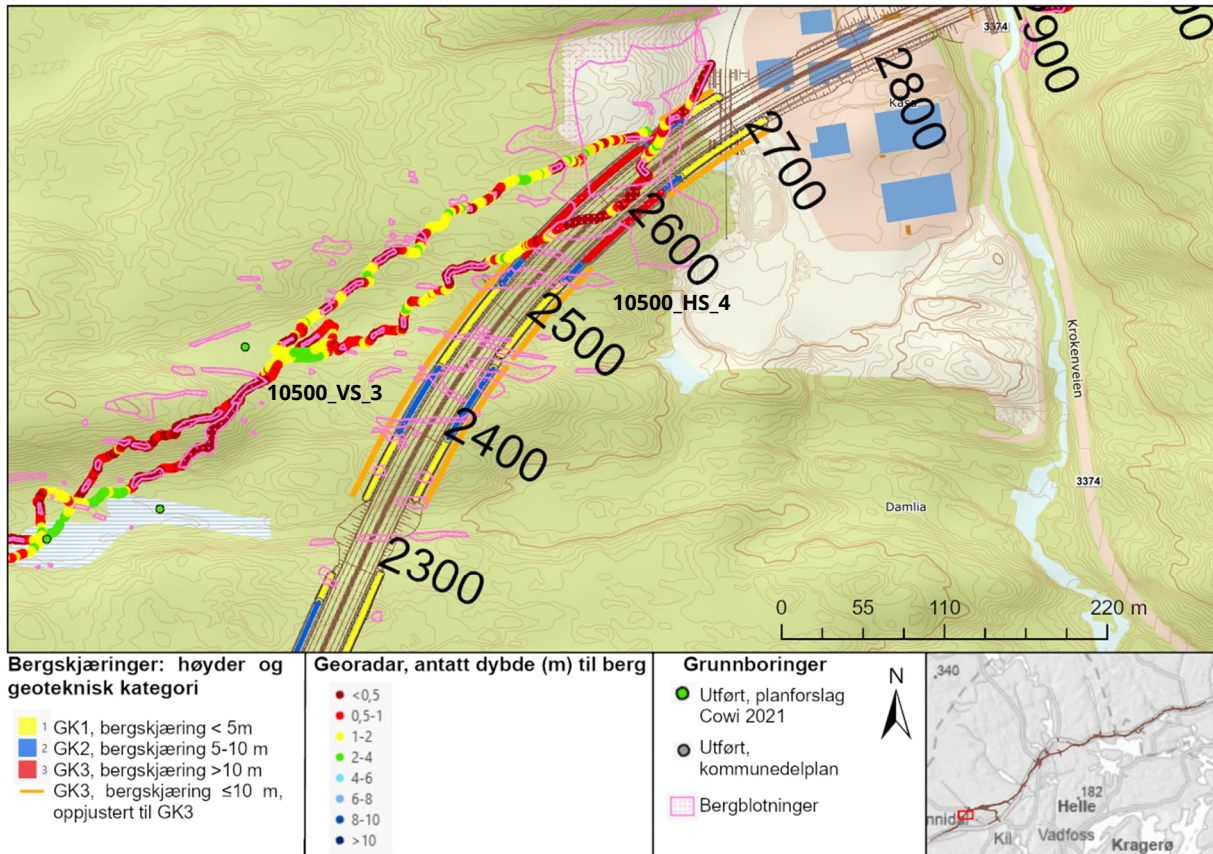
Det er ikke utført grunnundersøkelser i forbindelse med bergskjæringer på strekningen med unntak av noe georadar helt i nordøst ca. profil 2500-2700 for å finne antatt dybde til berg. Georadar ble utført i fra forrige planprosess. Resultatet fra georadar viser at det stort sett er berg i dagen ved toppkant skjæring for 10500\_VS\_3. Se Figur 9-4 for oversikt.

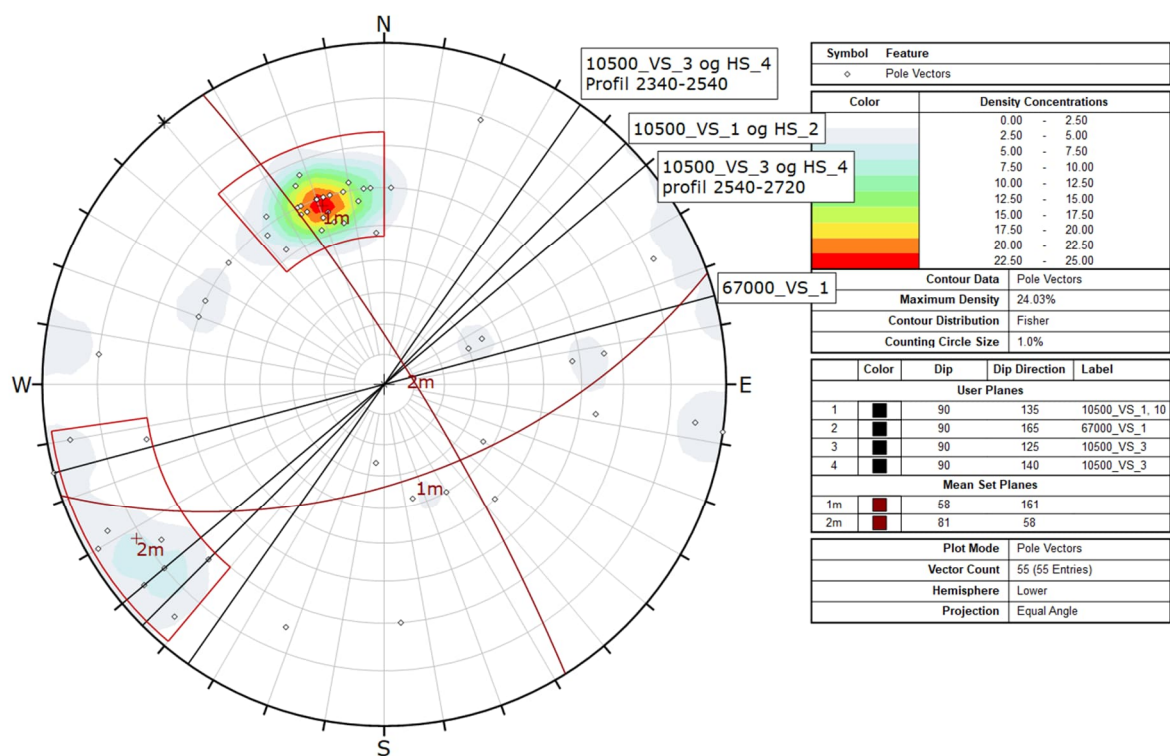
Figur 9-5: Sprekkemålinger som er registrert i polplott ved Dalane-Krokenveien. Linjene gjennom sentrum representerer orienteringen av de ulike bergskjæringene og er merket med tilhørende skjærings-ID.

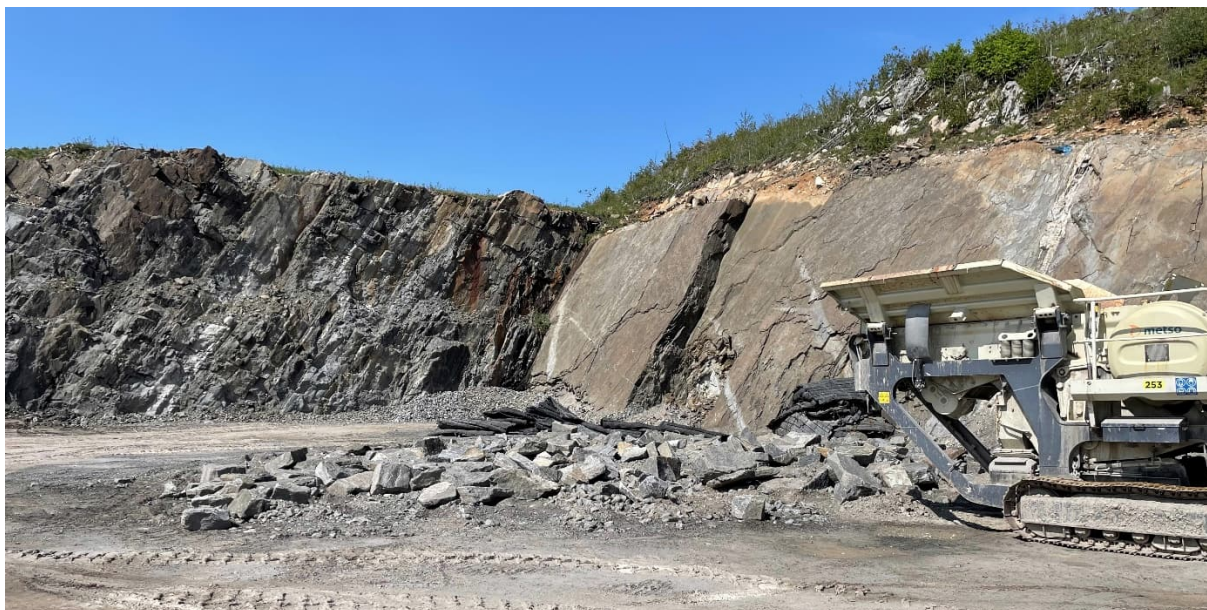
Figur 9-6: Dagbrudd ved Fikkjebakke som viser markert benkning langs foliasjonen. Bildet er tatt ved ca. profil 2650 mot nordvest. Fotograf: Ingvild Sangesland Qvist.

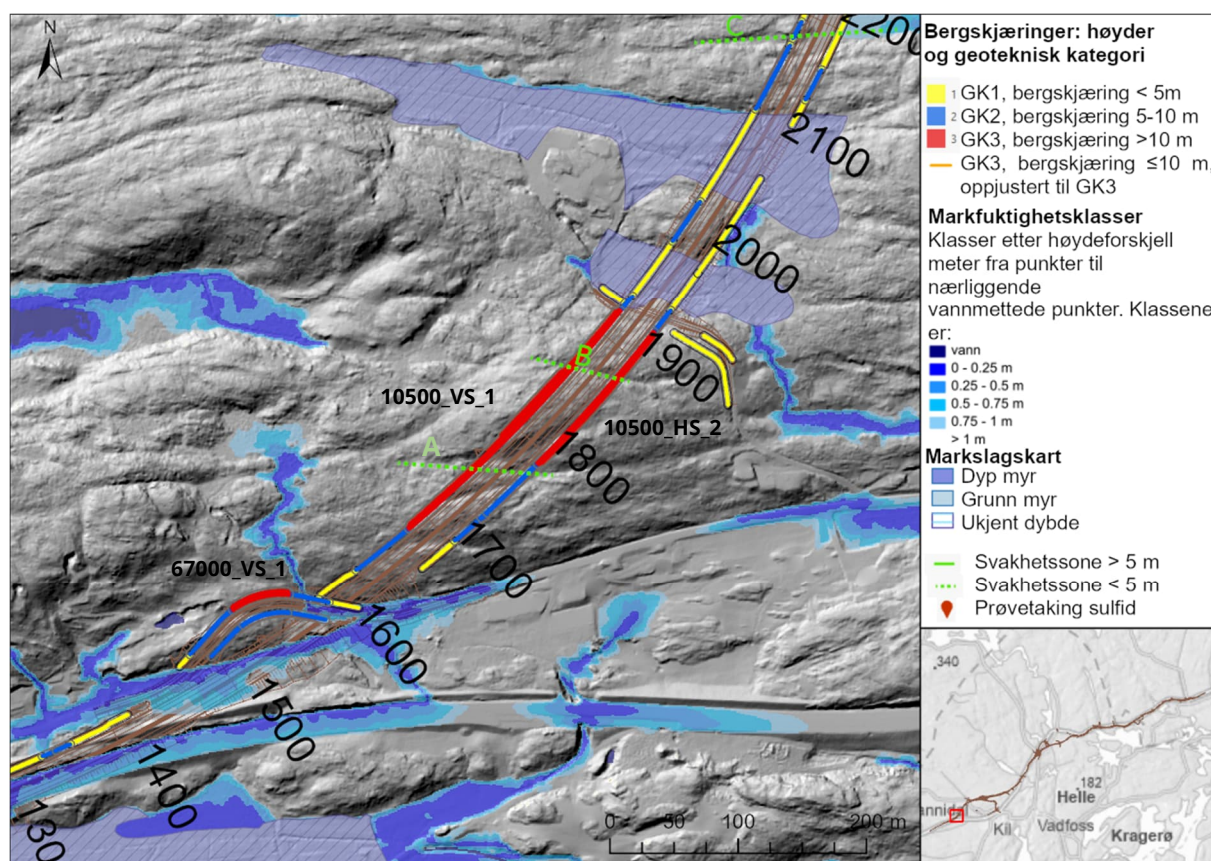
Figur 9-7: Oversikt over kartlagte lineamenter og markfuktighet.

Det er registrert enkelte lineamenter/søkk i terrenget som krysser fremtidig E18 der det kommer bergskjæringer. Disse lineamentene representerer sannsynligvis svakhetssoner i berggrunnen. Det er også registrert flere svakhetssoner i dagens bergskjæringer langs E18 og i dagbrudd ved Fikkjebakke. Figur 9-7, Figur 9-8 og Tabell 9-4 gir en oversikt over registrerte svakhetssoner i området.

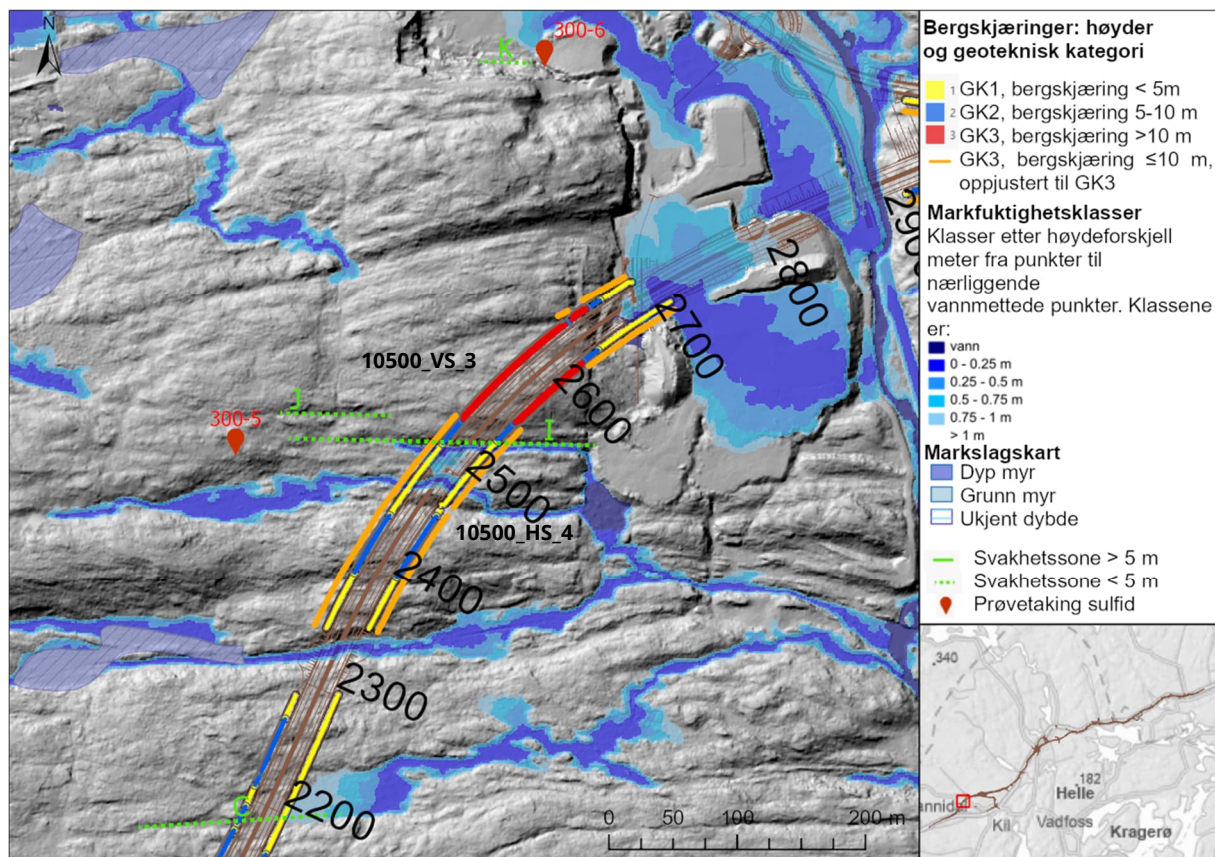
Figur 9-8: Oversikt over kartlagte lineamenter og markfuktighet.

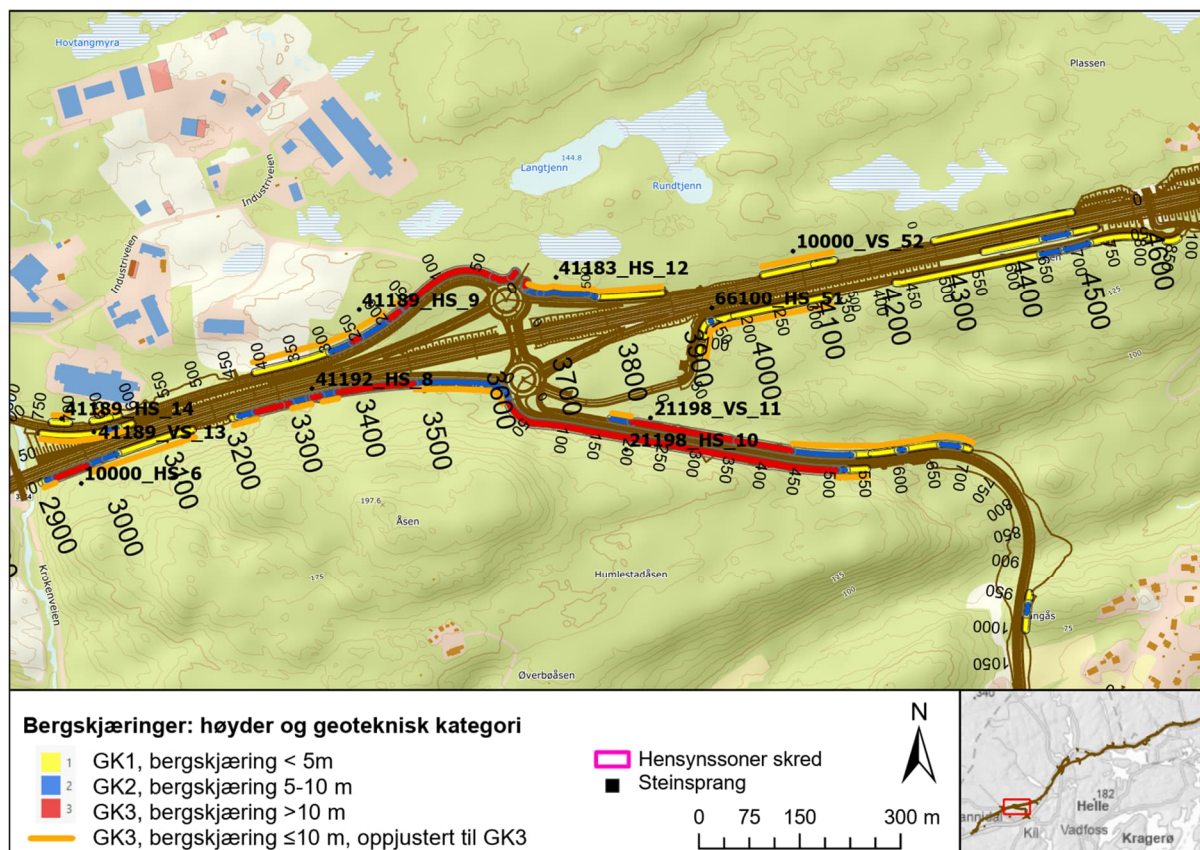
Figur 10-1: Oversikt over bergskjæringer i geoteknisk kategori 1,2 og 3 ved Fikkjebakkekrysset.

I Fikkjebakkekrysset, med sideveier til Sannidal og Fikkjebakke, er det planlagt flere høye bergskjæringer. Figur 10-1 gir en oversikt over bergskjæringer i geoteknisk kategori (GK) 1, 2 og 3, samt at Tabell 10-1 og Tabell 10-2 beskriver henholdsvis bergskjæringer i geoteknisk kategori 3 og 1-2. Figur 10-2 og Figur 10-3 viser modellutklipp av bergskjæringer i krysset.

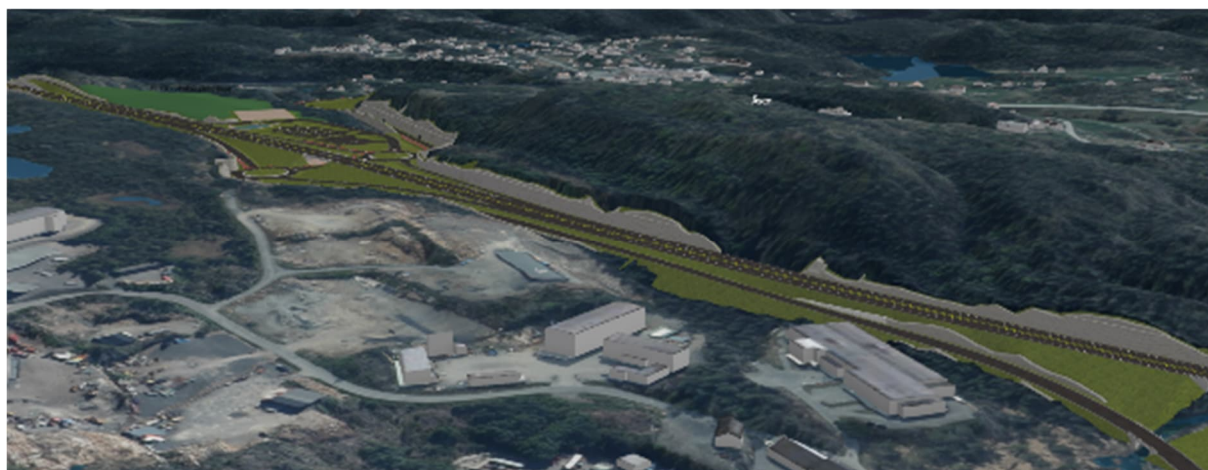
Figur 10-2: Utklipp fra 3D-modell som viser bergskjæring 41189\_VS\_13, 10000\_HS\_6, 41192\_HS\_8 og 21198\_HS\_10 i Fikkjebakkekryset. Sett mot sørøst.
