## Detaljregulering E18 Kragerø – Bamble: Fagrapport Ingeniørgeologi, skjæringer

| Dokumentnummer: | NV40E18KB-GEO-RAP-0001 |

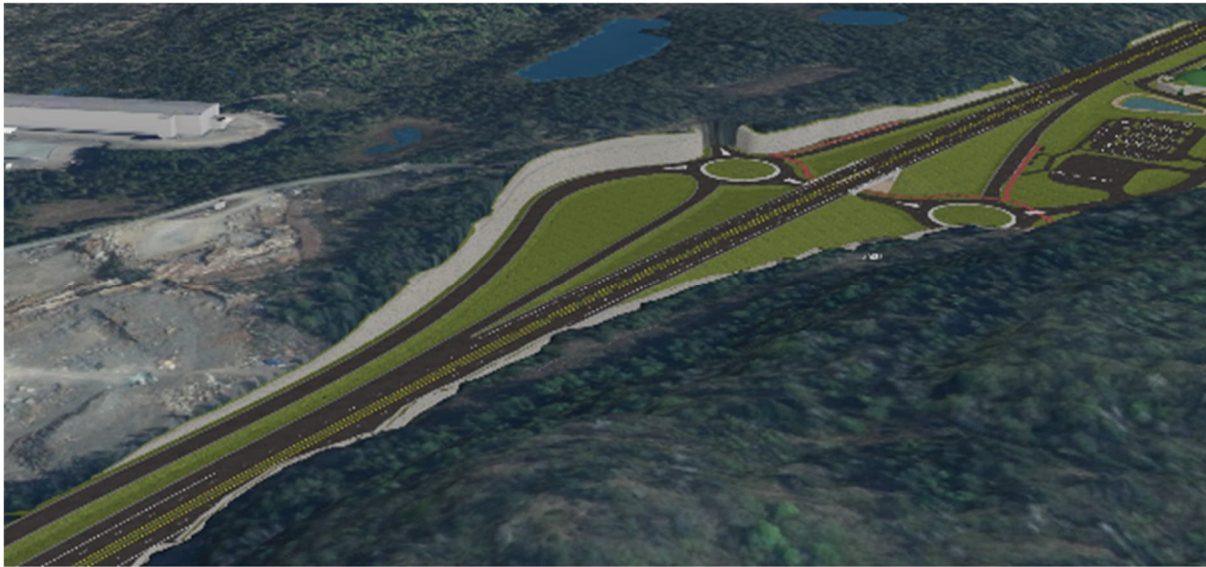
Figur 10-3: Utklipp fra 3D-modell som viser bergskjæring 41189\_HS\_9, 41183\_HS\_12 og 10000\_VS\_52 i Fikkjebakkekrysset. Sett mot nordøst.

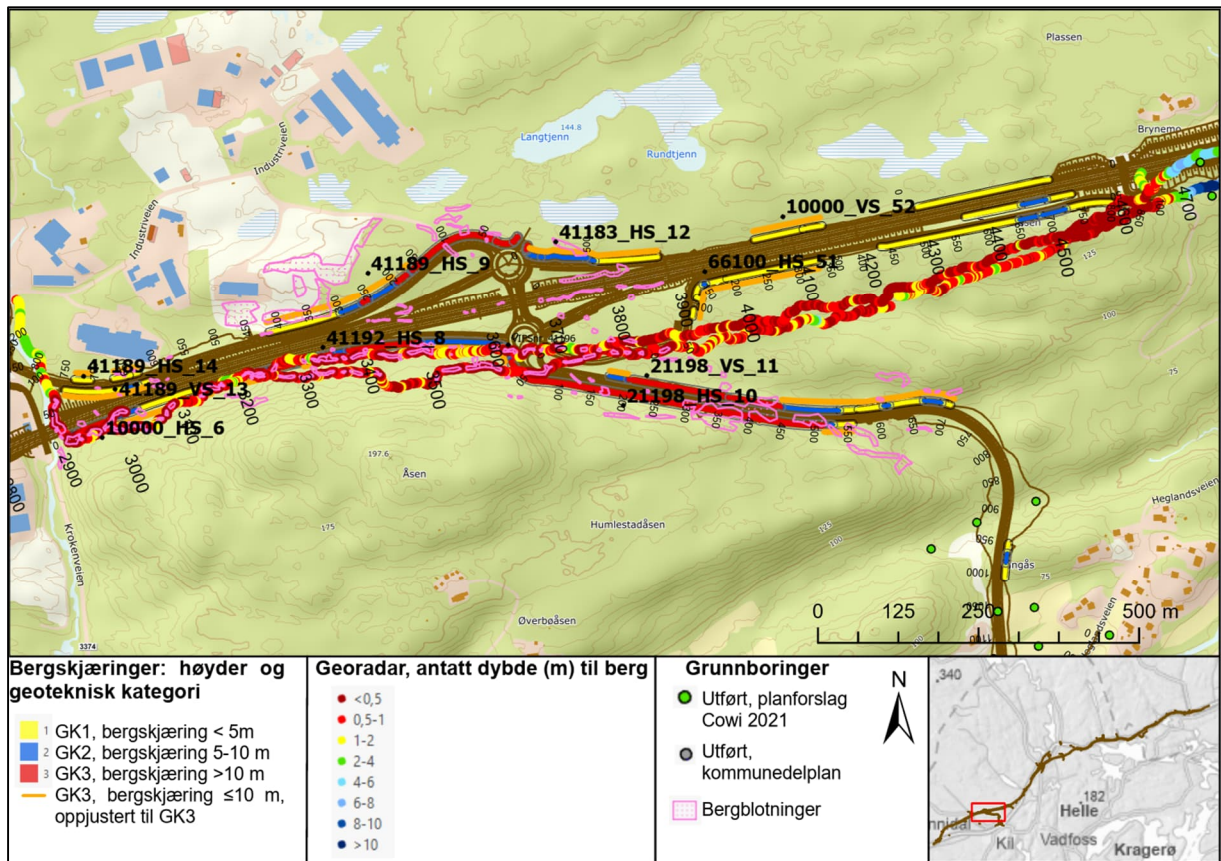
Figur 10-4: Oversikt over utførte grunnundersøkelser i nærheten av bergskjæringer ved Fikkjebakkekrysset.

Det er utført georadarmålinger ved toppkant skjæringer mellom profil 2924 og frem til rundkjøring på sørsiden av krysset i forrige planprosess. Målingene viser at løsmassetykkelsen hovedsakelig er < 5 m med enkelte områder der tykkelsen er tolket til 0,5 – 2 m.

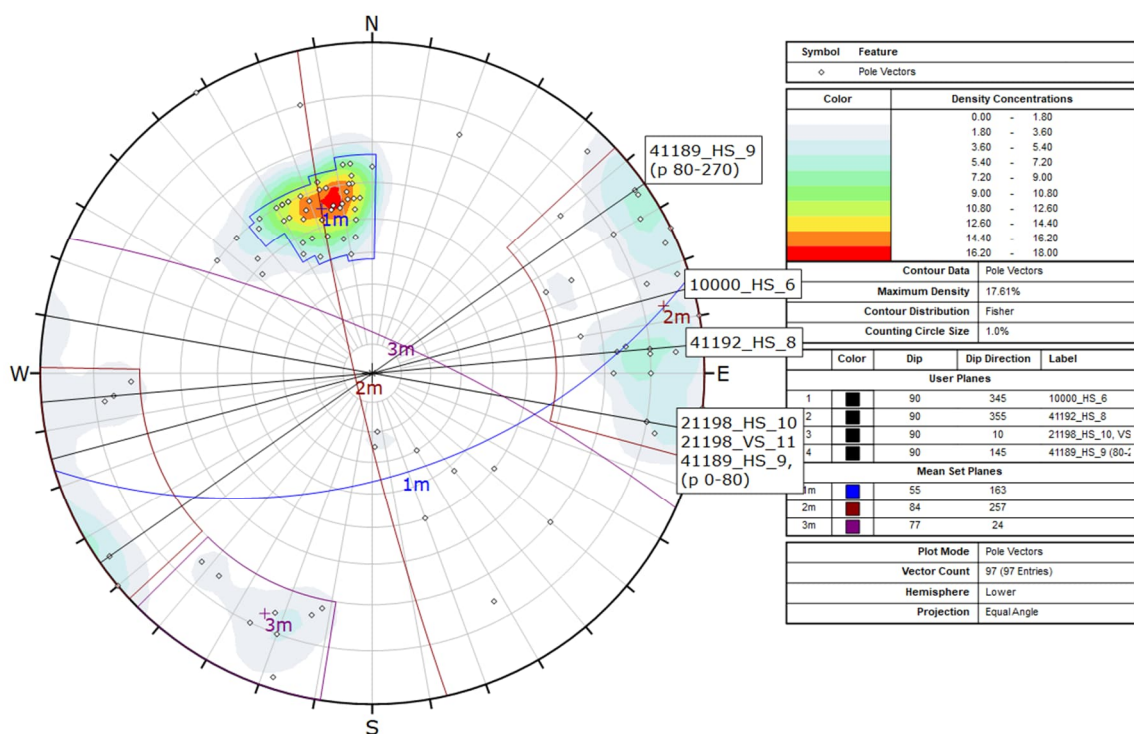
Figur 10-5: Sprekkemålinger som er registrert i polplott ved Fikkjebakkekrysset. Linjene gjennom sentrum representerer orienteringen av de ulike bergskjæringene og er merket med tilhørende skjærings-ID.

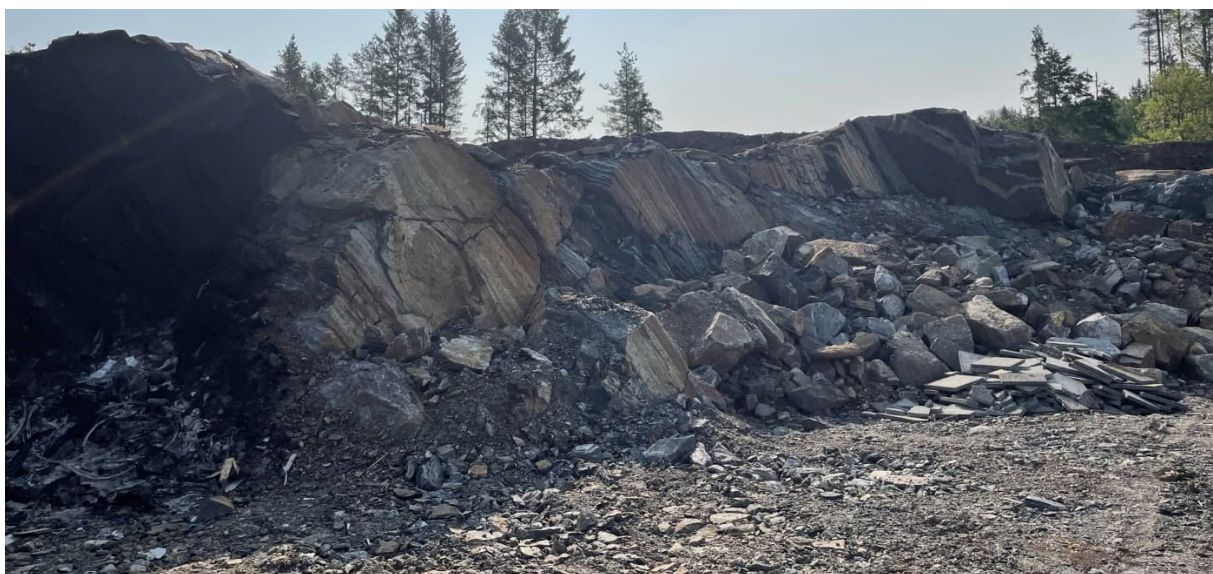
Figur 10-6: Eksisterende bergskjæring ved Fikkjebakke som viser tydelig benkning langs foliasjon. Bildet er tatt ved ca. profil 3400 mot sørøst. Fotograf: Ingvald Sangesland Qvist.

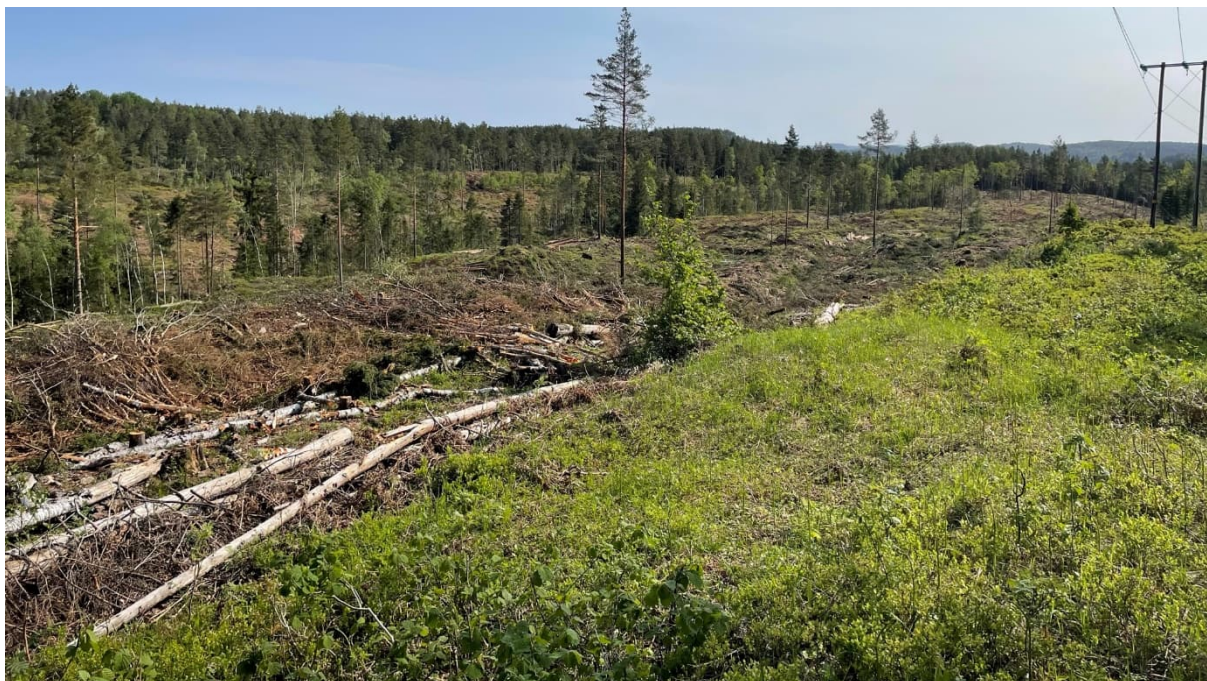
Figur 10-7: Terrenget der Fikkjebakkekrysset er planlagt består av mange parallelle søkk. Bildet er tatt ved ca. profil 3500 mot nordøst. Fotograf: Ingvild Sangesland Qvist.

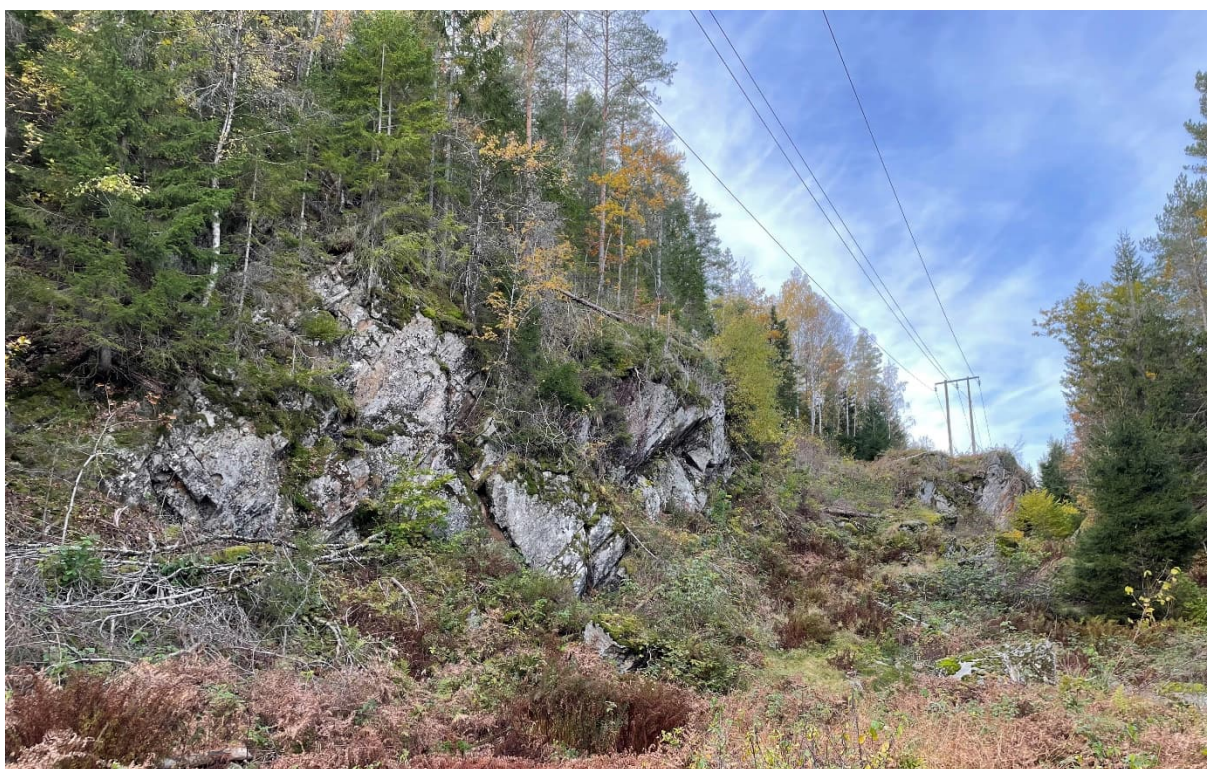
Figur 10-8: Bergblotning som viser tydelig foliasjon ved ca. profil 700, sidevei til Sannidal (VIPS-nr. 21198). Bildet er tatt mot nordvest. Fotograf: Ingvild Sangesland Qvist.

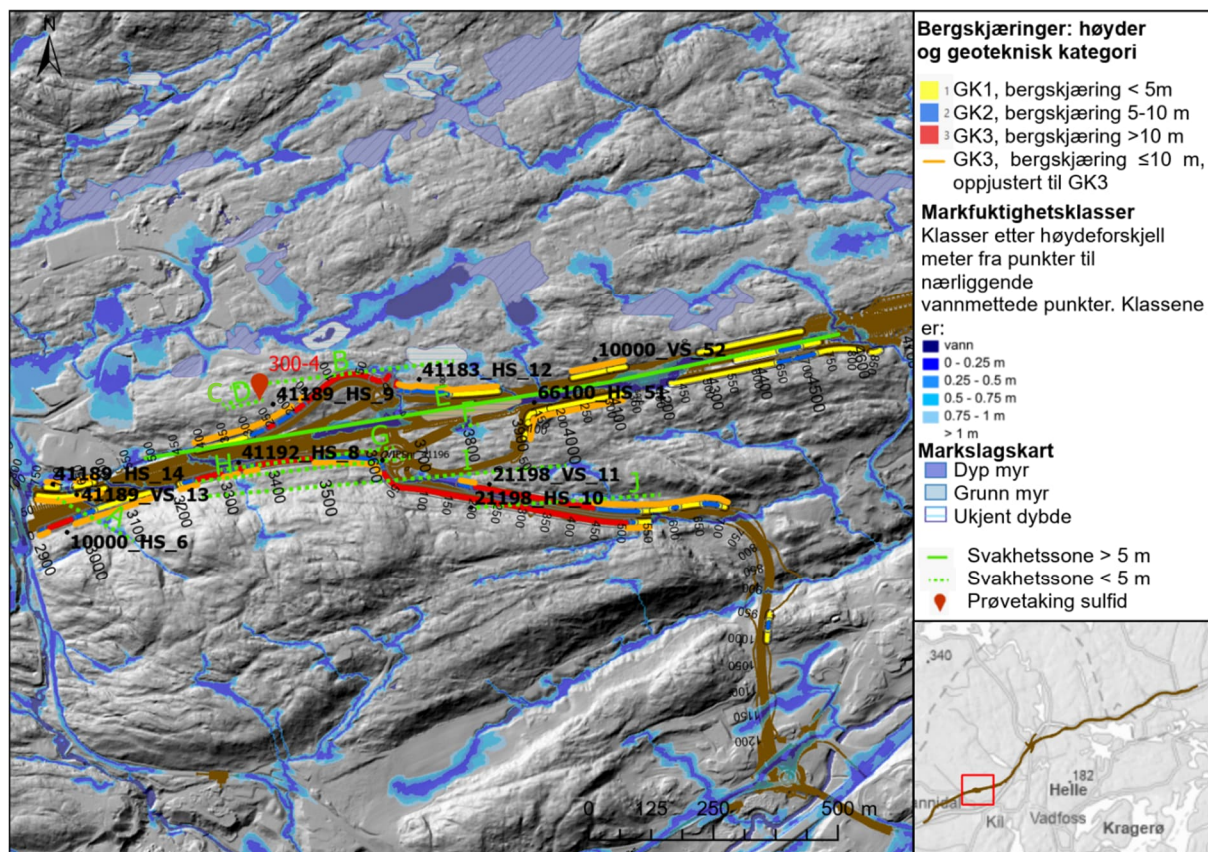
Figur 10-9: Oversikt over kartlagte lineamenter og markfuktighet.

Det er registrert flere svakhetssoner som krysser eller er i nærheten av bergskjæringer i kryssområdet. Se Figur 10-9 og Tabell 10-4 for oversikt. De fleste svakhetssonene er foliasjonsparallelle og dermed parallelle med fremtidig E18 og bergskjæringer. Det er også stedvis registrert forvitringssoner med antatt sulfid i noen av de foliasjonsparallelle svakhetssonene.

Ved hovedveien, mellom profil 3040-3060 og 3320-3340 (høyre side), krysser to mindre bekker bergskjæringer 10000\_HS\_6 og 41192\_HS\_8 som er 4-6 m høye i området. I tillegg kommer bergskjæring 41189\_HS\_9 mellom ca. profil 50-100 i kontakt med svakhetssone B som har økt markfuktighet og som har forbindelse med et myrområde som ligger ca. 50 m nord for bergskjæring 41183\_HS\_12. Se Figur 10-9 for oversikt over markfuktighet i området. Det er også

betydelig markfuktighet i søkket der sideveien til Sannidal (VIPS-nr. 21198) etableres ca. profil 50 – 600. I dette området skal fremtidig vei legges lavere enn dagens terreng.

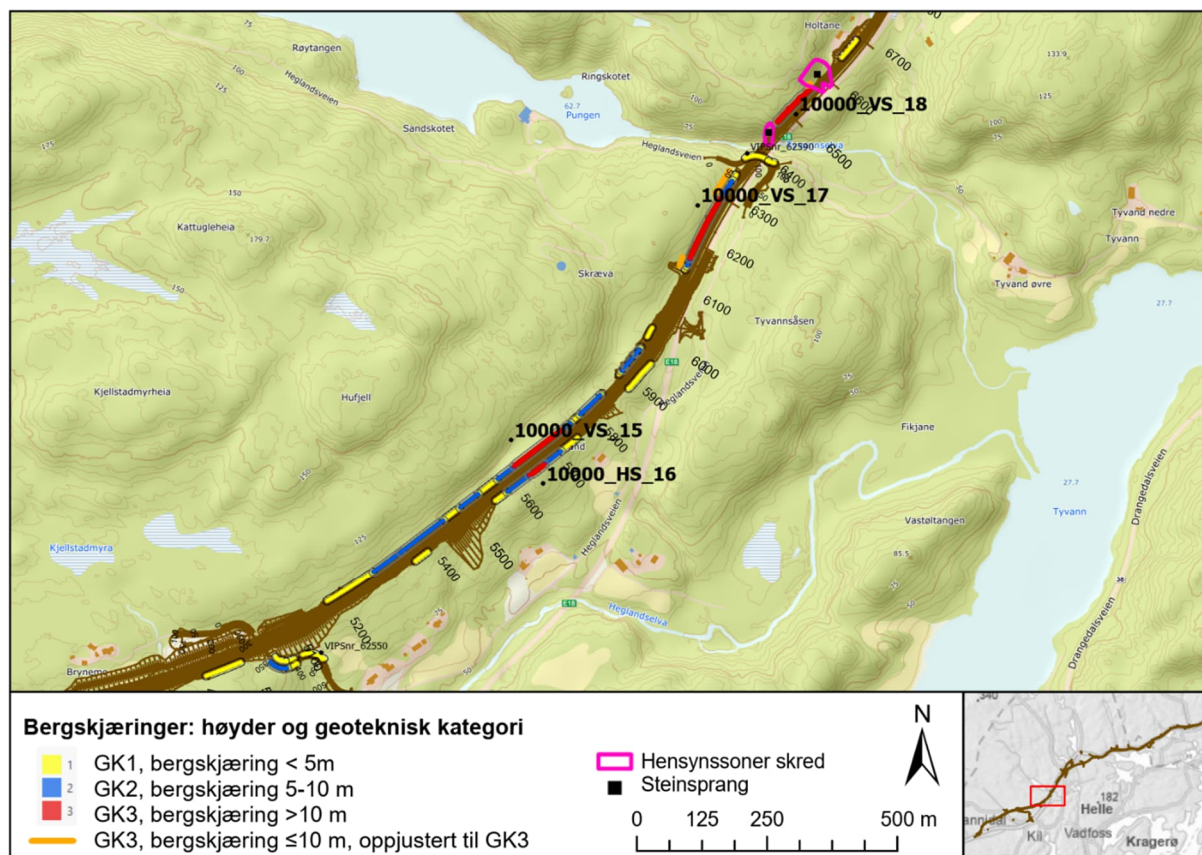
Figur 11-1: Oversikt over bergskjæringer i geoteknisk kategori 1,2 og 3 ved Hegland-Tyvannselva.

Ved Hegland-Tyvannselva er det stort sett planlagt bergskjæringer på venstre side av veien og fylling på høyre side av veien. Figur 11-1 gir en oversikt over bergskjæringer i geoteknisk kategori 1, 2 og 3, samt at Tabell 11-1 og Tabell 11-2 beskriver henholdsvis bergskjæringer i geoteknisk kategori 3 og 1-2. Figur 11-2 og Figur 11-3 viser modellutklipp av bergskjæringer på strekningen.

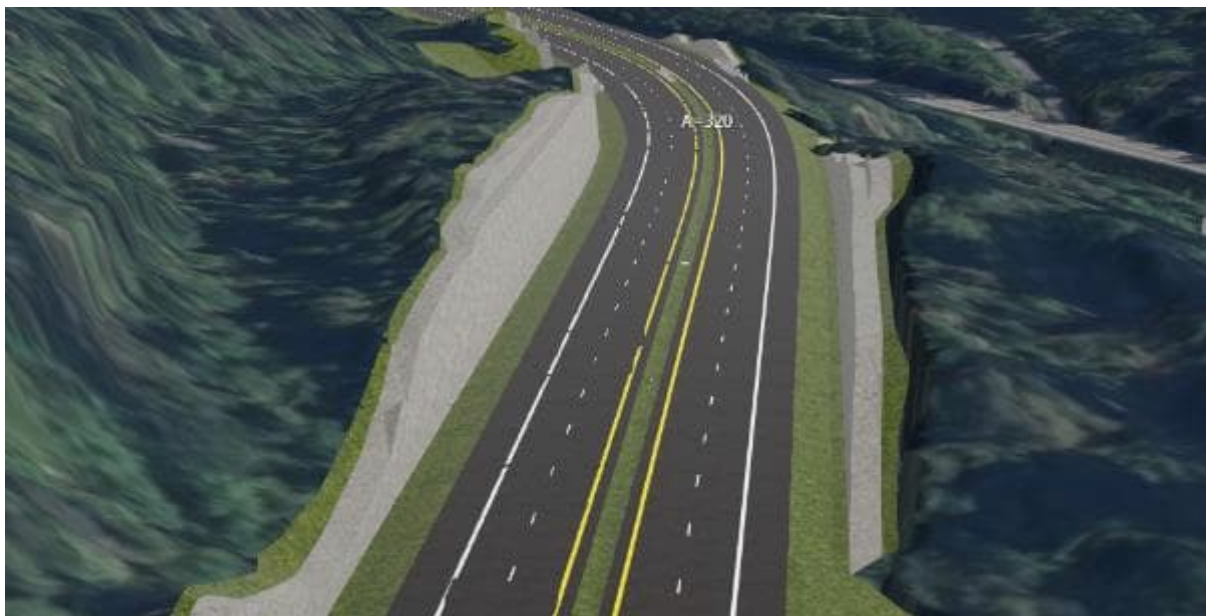
Figur 11-2: Utklipp fra 3D-modell som viser bergskjæring 10000\_VS\_15 og 10000\_HS\_16. Sett mot nordøst.

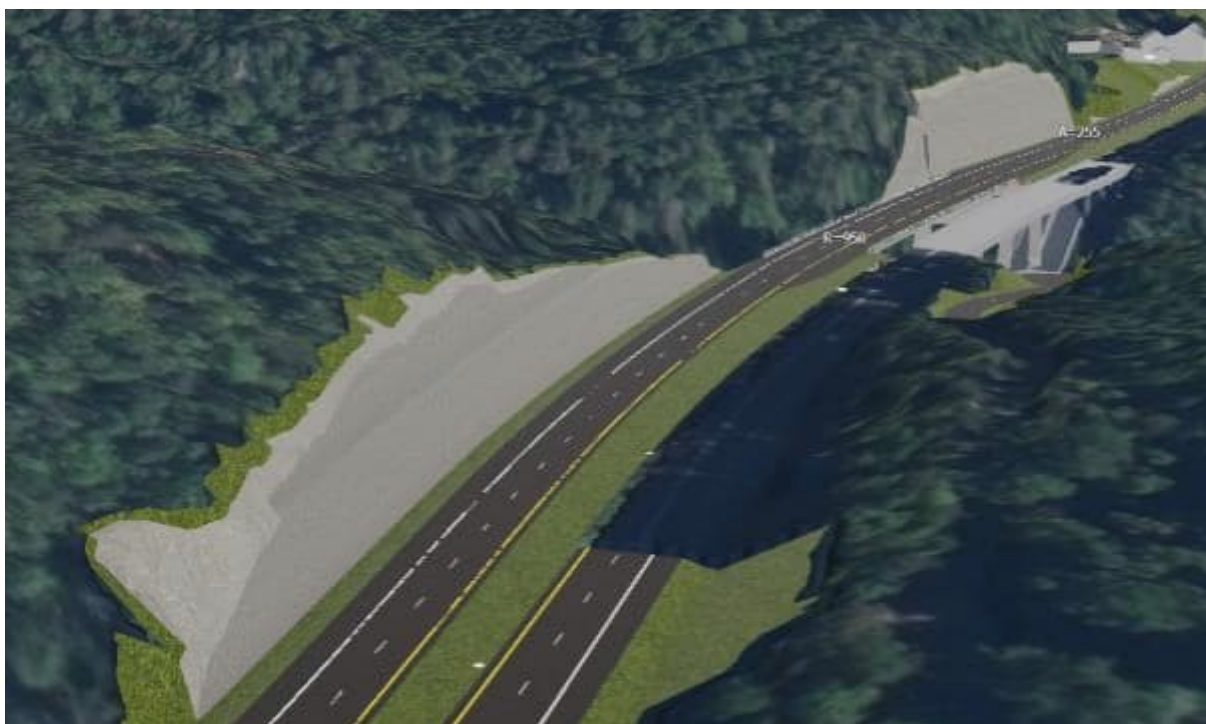
Figur 11-3: Utklipp fra 3D-modell som viser bergskjæring 10000\_VS\_17 og 10000\_VS\_18. Sett mot nord.

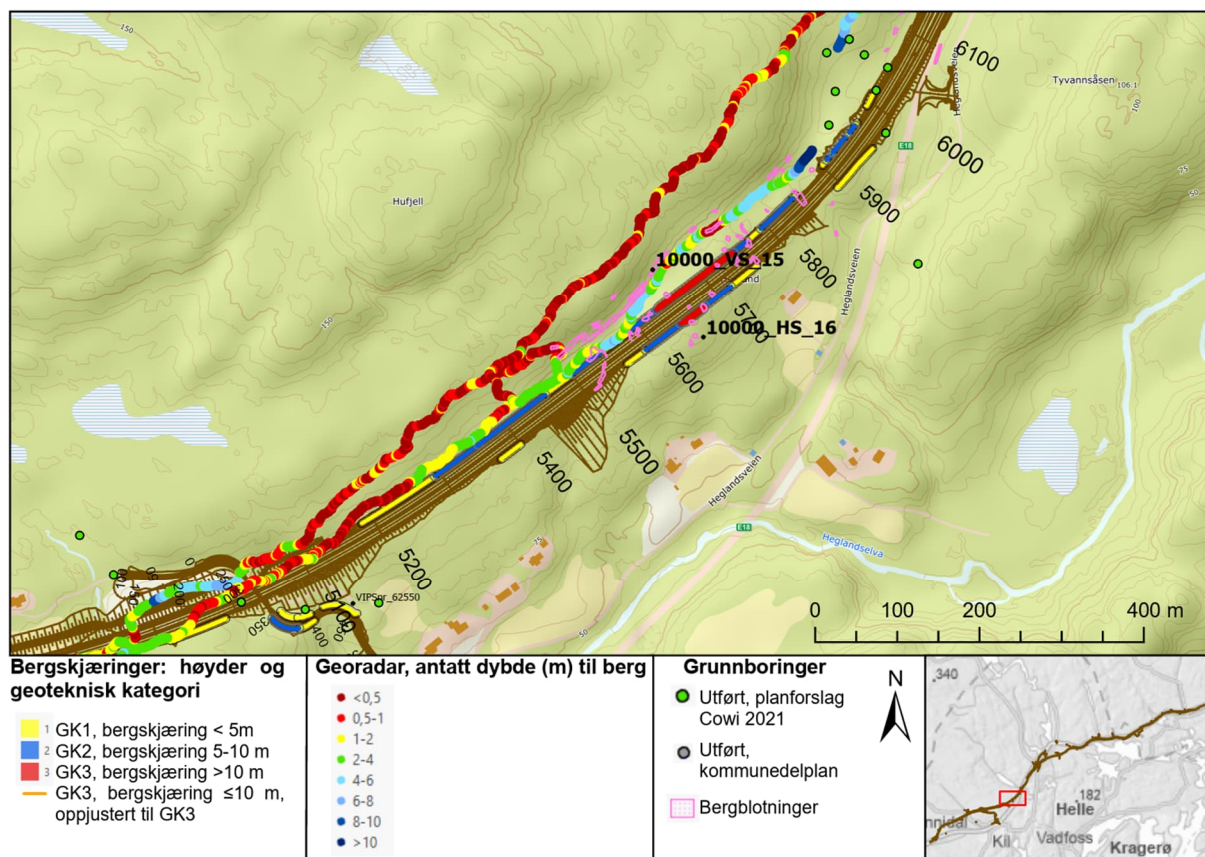
Figur 11-4: Oversikt over utførte grunnundersøkelser ved Hegland-Tyvannselva.

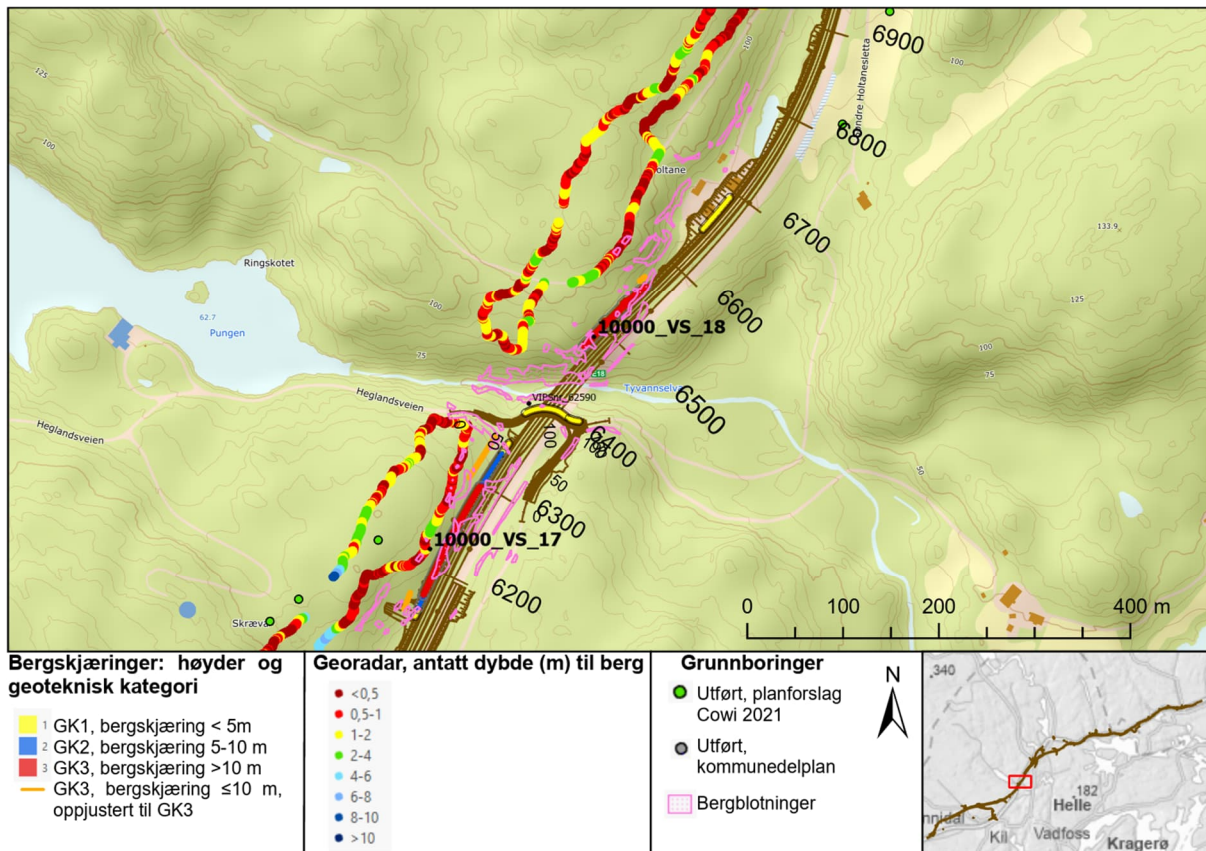
Figur 11-5: Oversikt over utførte grunnundersøkelser ved Hegland-Tyvannselva.

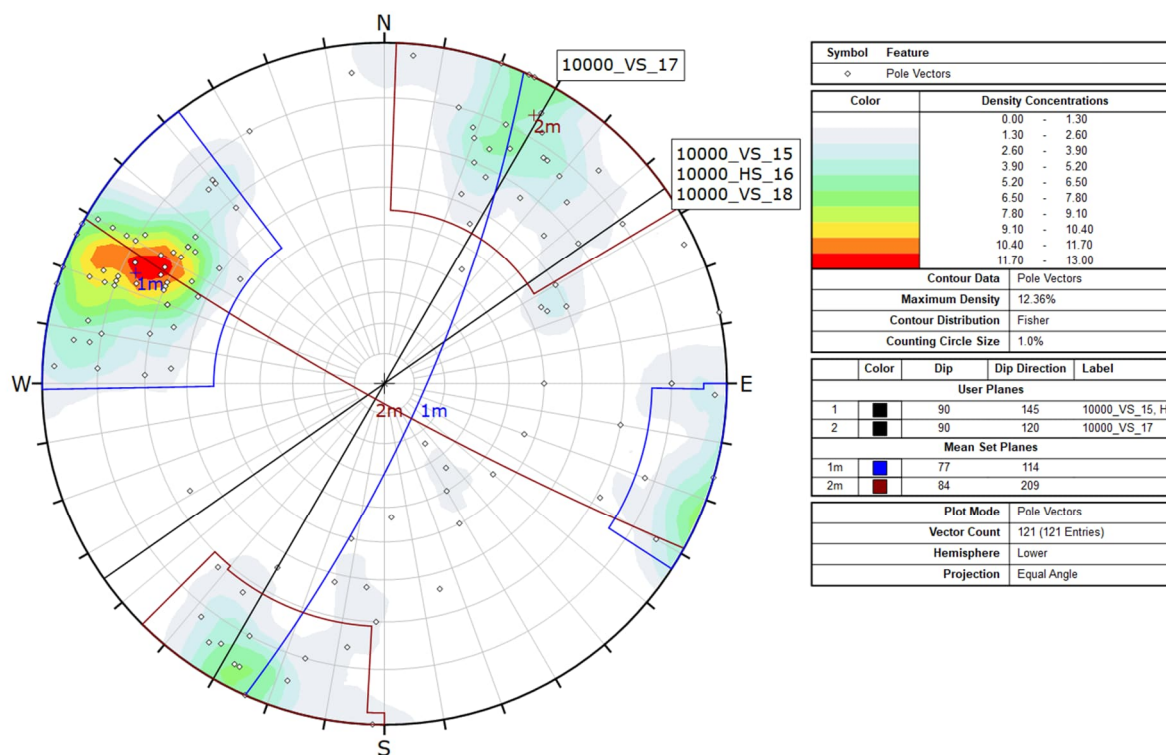
Figur 11-6: Polplott: Sprekkemålinger som er registrert i polplott ved Hegland-Tyvannselva. Linjene gjennom sentrum representerer orienteringen av de ulike bergskjæringene og er merket med tilhørende skjærings-ID.

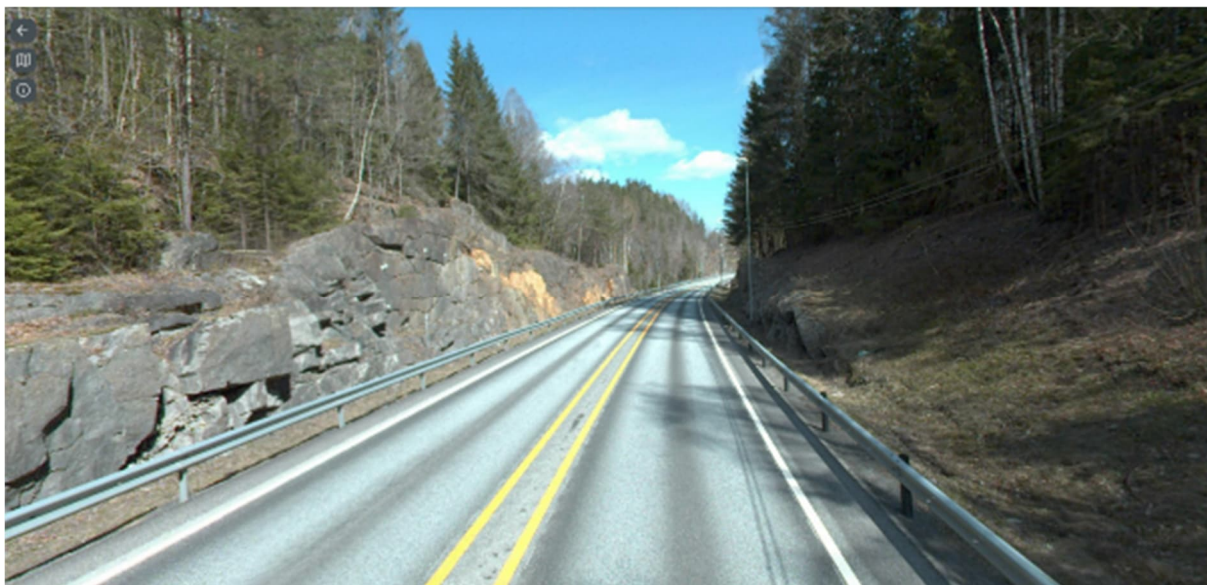
Figur 11-7: Bergskjæringer langs dagens E18 ved ca. profil 6200 (der bergskjæring 10000\_VS\_17 kommer). Dagens vei vil utvides langs denne strekningen. Sett mot nordøst. Kilde: [18].

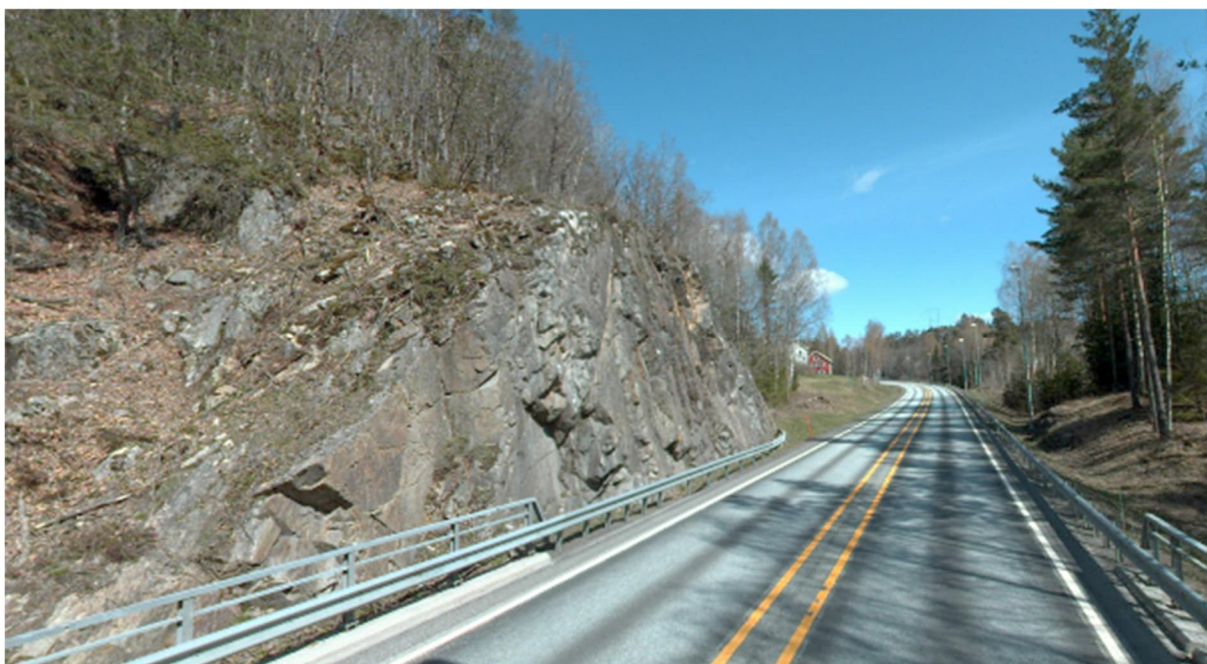
Figur 11-8: Bergskjæring langs dagens E18 ved ca. profil 6500 (der bergskjæring 10000\_VS\_18 kommer). Dagens vei vil utvides langs denne strekningen. Sett mot nordøst. Kilde: [18].

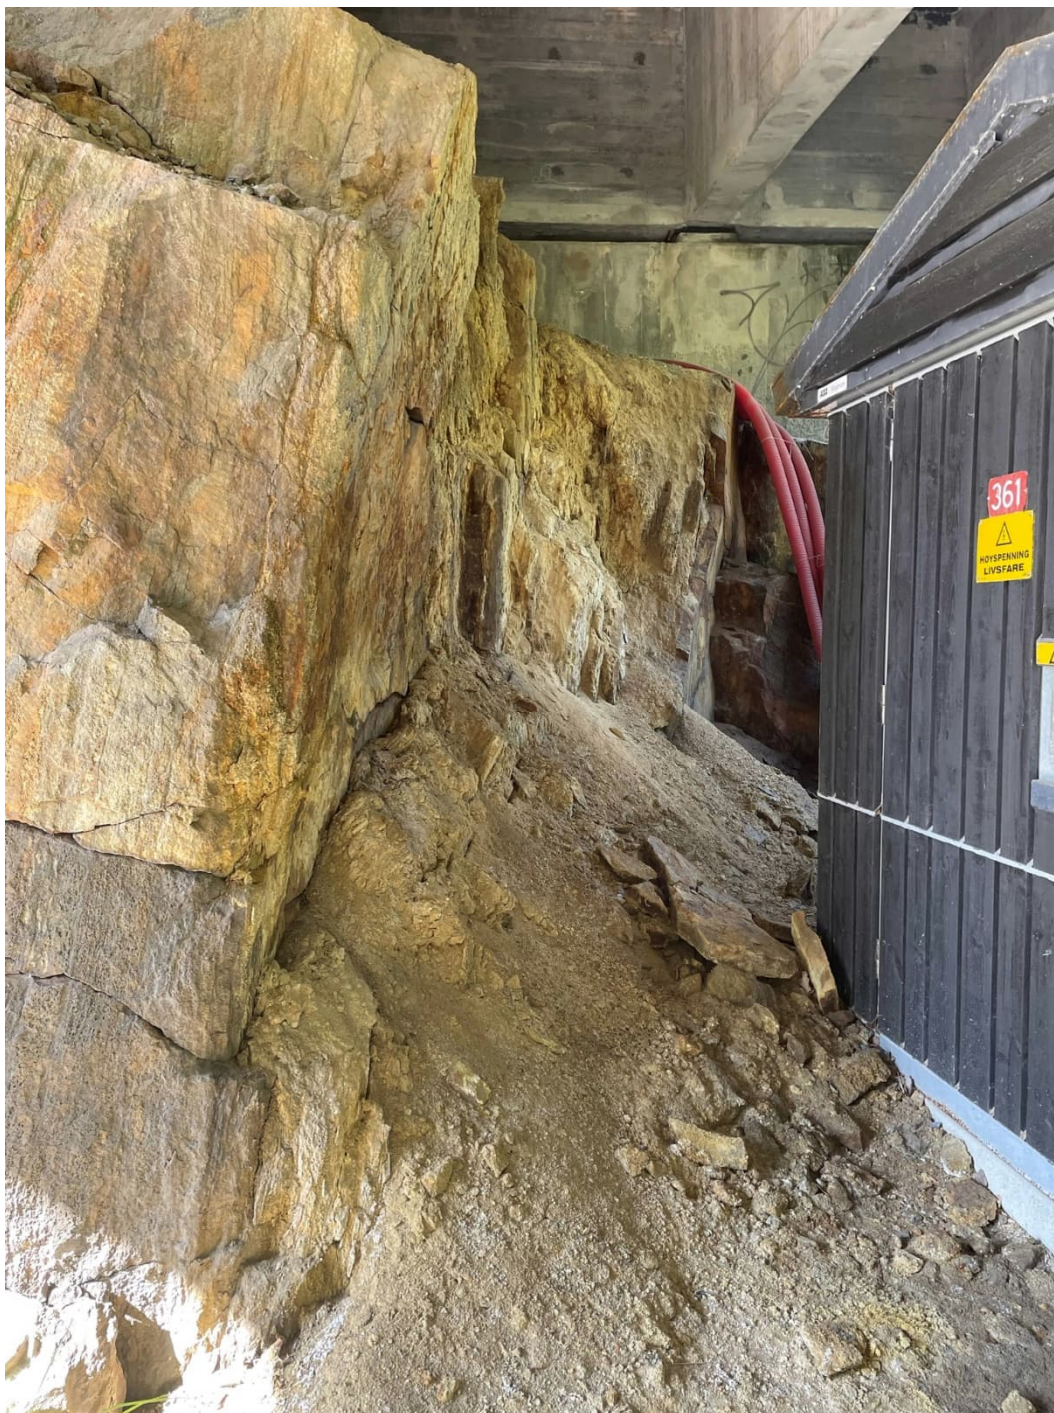
Figur 11-9: Sulfidførende sone under dagens sørlige brufundament på E18, ved ca. profil 6360. Fotograf: Ingvild Sangesland Qvist.

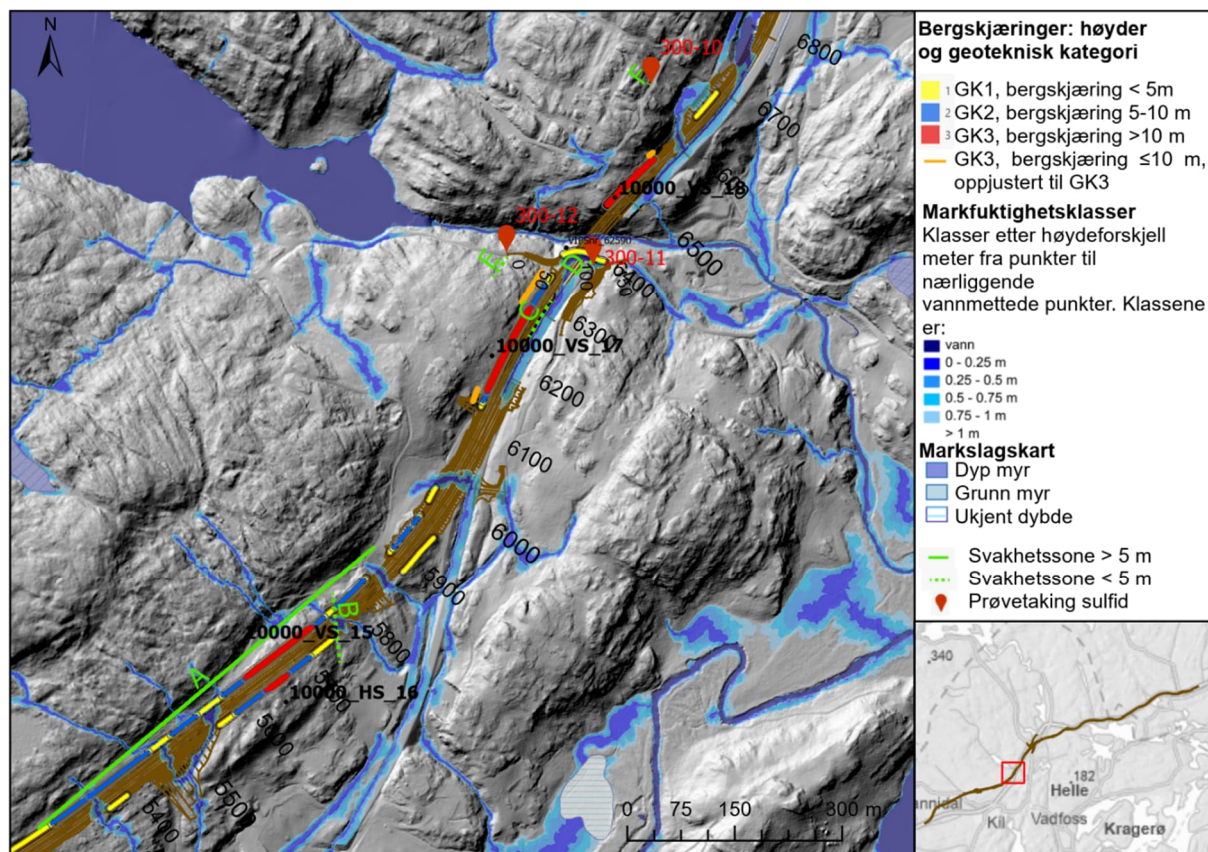
Figur 11-10: Oversikt over kartlagte lineamenter og markfuktighet. Sone D-F er angitt som svært korte og kommer ikke godt frem i figurens målestokk.

Det er registrert flere svakhetssoner som krysser eller er i nærheten av bergskjæringer langs strekningen. Se Figur 11-10 og Tabell 11-4 for oversikt.

Det er flere vannveier som krysser bergskjæringer langs strekningen. Mellom profil 5360-5380, 5480-5580 og 5770-5780 krysser noen mindre bekker og fuktige drag over bergskjæringer som er <10 m. Figur 11-10 viser oversikt over markfuktighet i området.

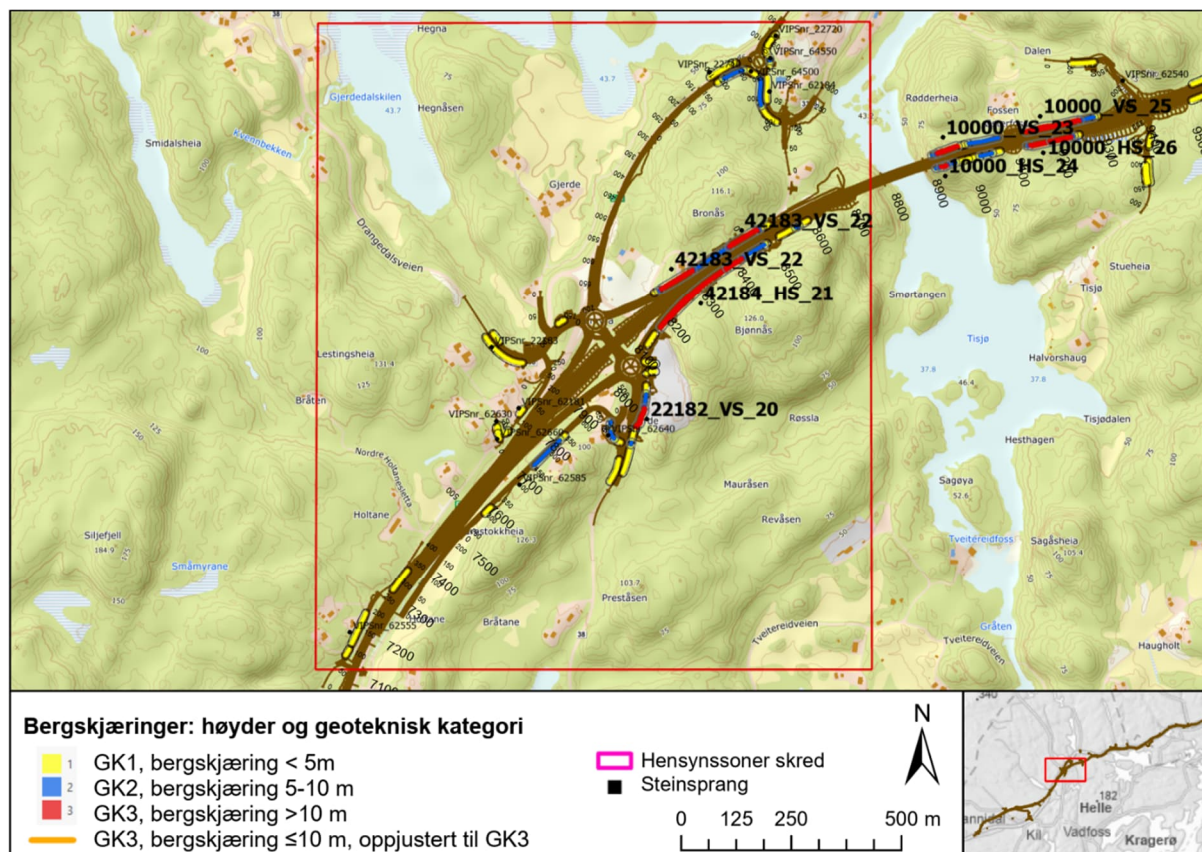
Figur 12-1: Oversikt over bergskjæringer i geoteknisk kategori 1,2 og 3 ved Gjerdemyrakrysset.

Det er planlagt et nytt kryss ved Gjerdemyra, og det vil komme flere høye bergskjæringer i krysset og langs sideveier. Figur 12-1 gir en oversikt over bergskjæringer i geoteknisk kategori 1, 2 og 3, samt at Tabell 12-1 og Tabell 12-2 beskriver henholdsvis bergskjæringer i geoteknisk kategori 3 og 1/2. Figur 12-2 viser modellutklipp av bergskjæringer i krysset.

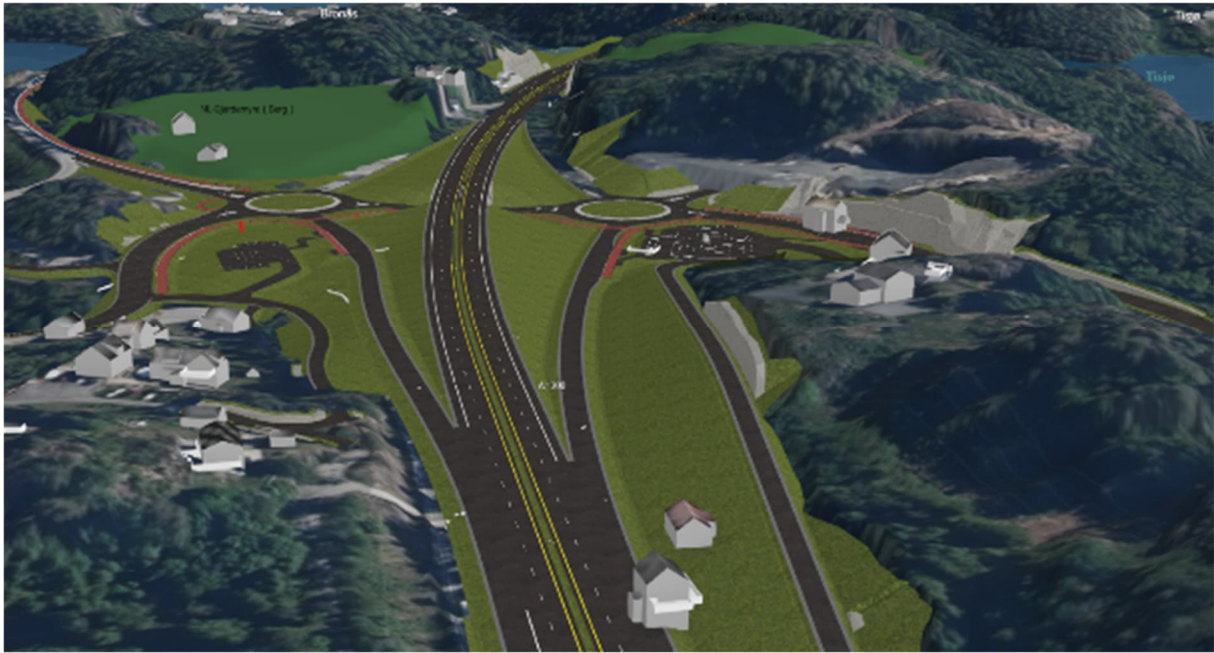
Figur 12-2: Utklipp fra 3D-modell av Gjerdemyrakrysset sett mot nordøst.

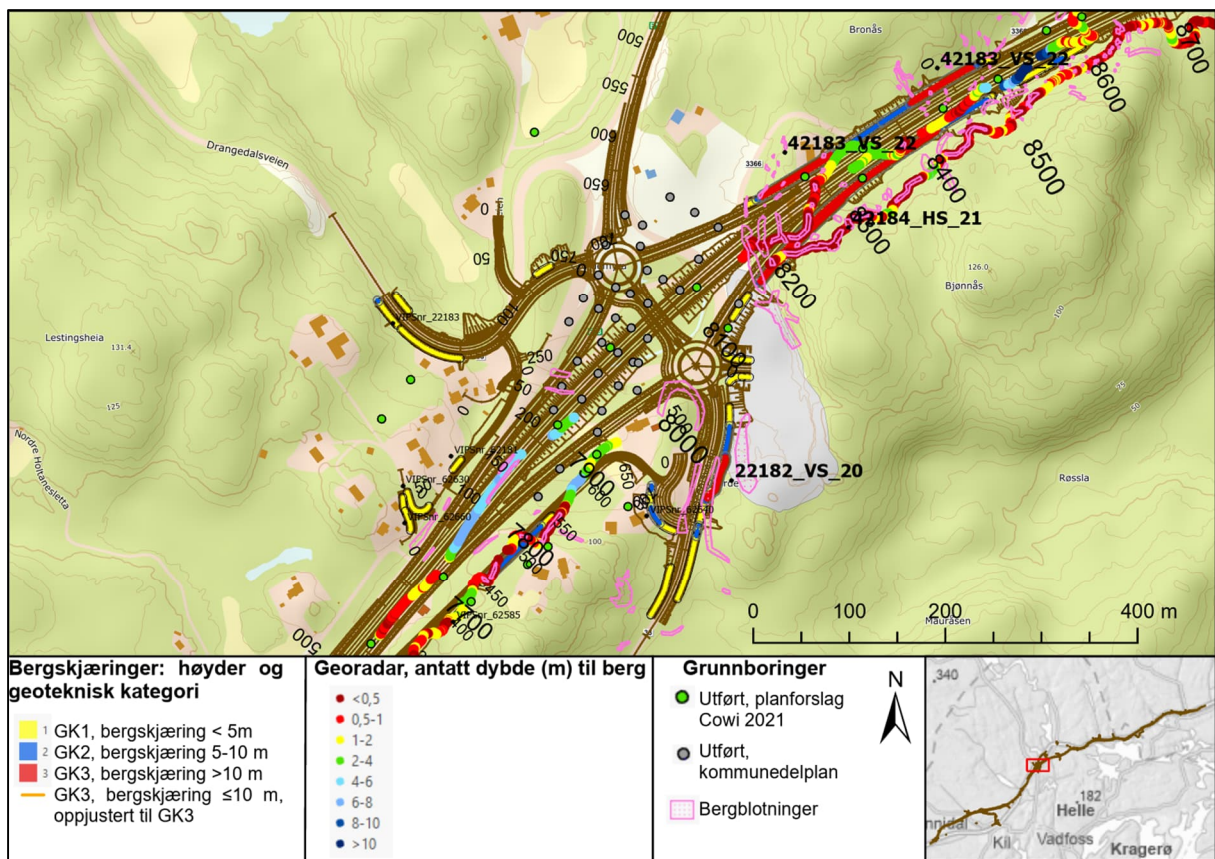
Figur 12-3: Oversikt over utførte grunnundersøkelser i Gjerdemyrakrysset.

I overkant av bergskjæring 42183\_VS\_22 viser georadarmålinger at det er mellom 2-4 m løsmassetykkelse mellom profil 8320-8370. Georadarmålingene svinger deretter til motsatt side av veien og viser <0,5-2 m løsmassetykkelse. Det er utført totalsonderinger ved profil 8290, 8340, 8350 og 8450, som viser henholdsvis 1 m, 3,3 m, 5,8 m og 4,6 m løsmassetykkelse.

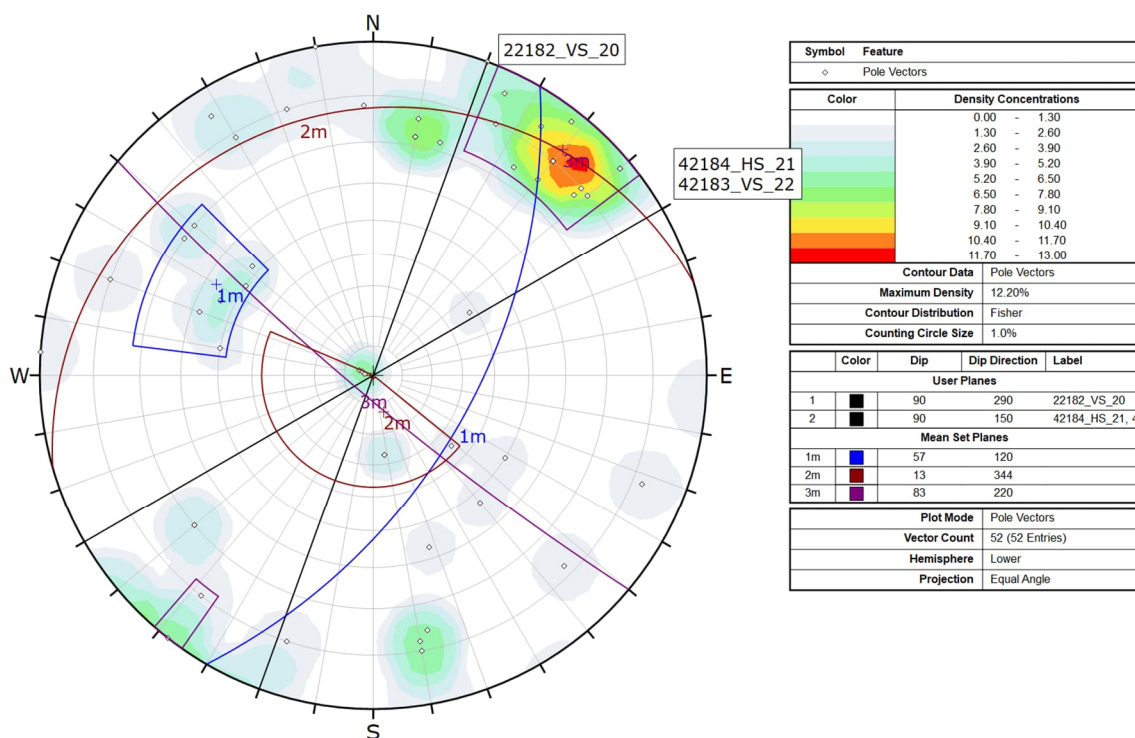
Figur 12-4: Sprekkemålinger som er registrert i polplott ved Gjerdemyrakrysset. Linjene gjennom sentrum representerer orienteringen av de ulike bergskjæringene og er merket med tilhørende skjærings-ID.

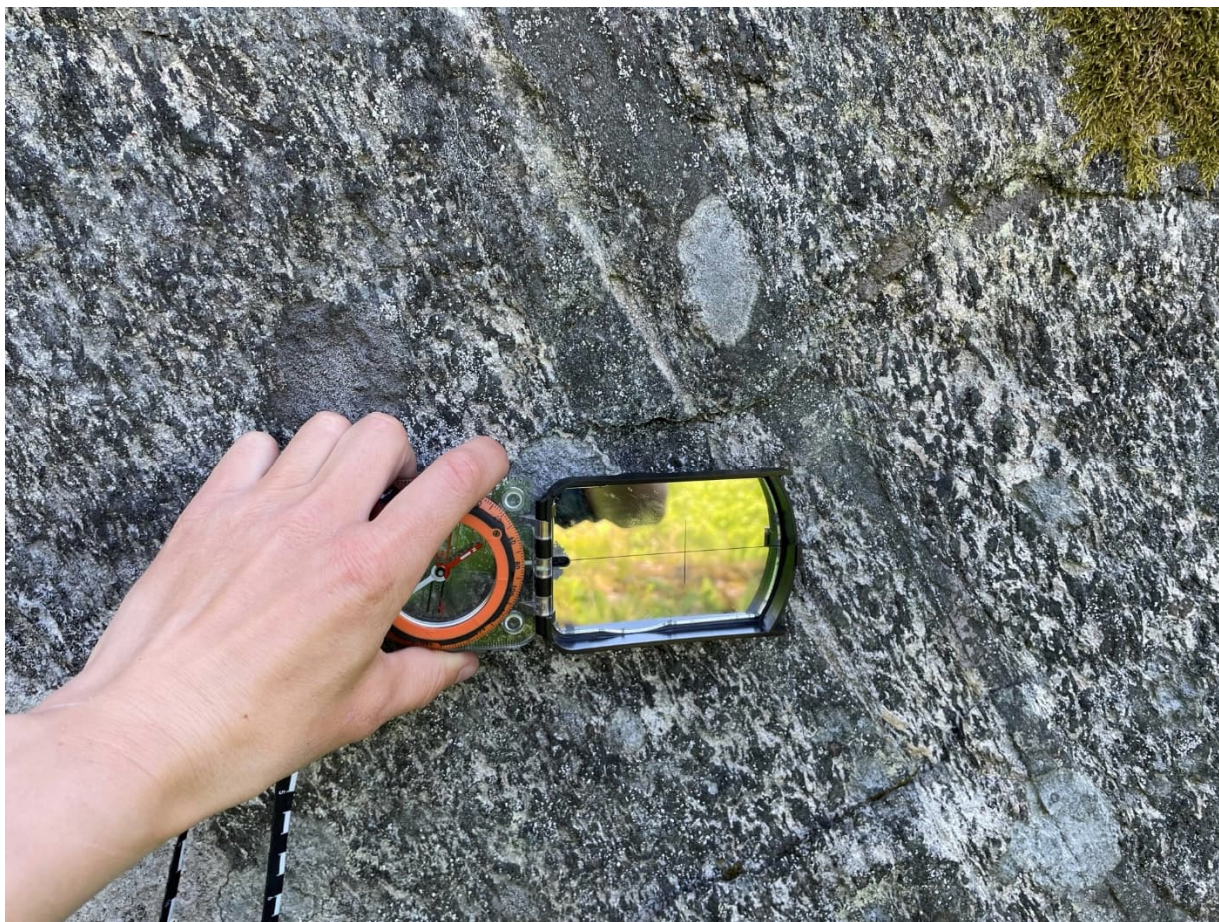
Figur 12-5: Bergart registrert ved ca. profil 8300. Ifølge NGU [20] er det gabbro i dette området. Fotograf: Ingvild Sangesland Qvist.

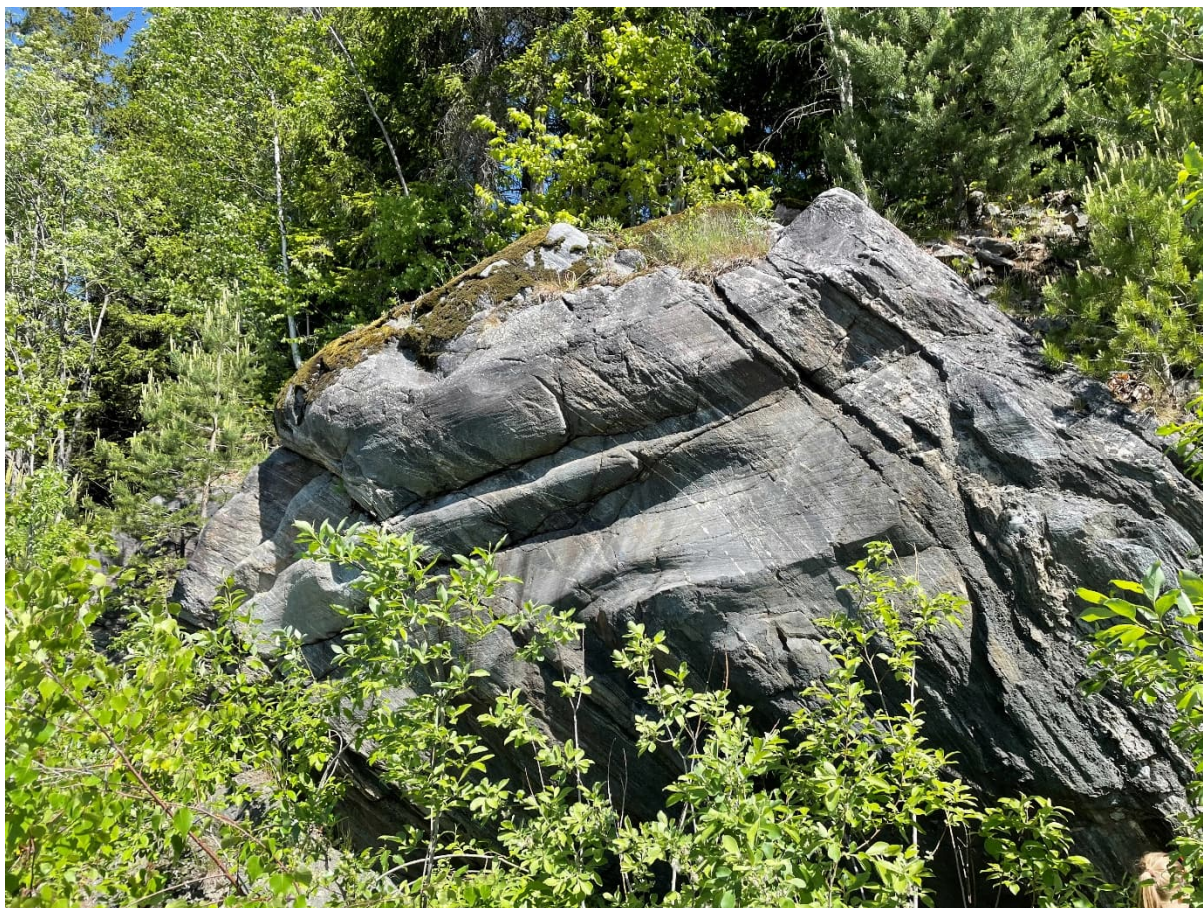
Figur 12-6: Bergskrent ved ca. profil 8180. Ifølge NGU [20] er det gabbro i dette området. Sett mot øst. Fotograf: Ingvild Sangesland Qvist.
