## Detaljregulering E18 Kragerø – Bamble: Fagrapport Ingeniørgeologi, skjæringer

| Dokumentnummer: | NV40E18KB-GEO-RAP-0001 |

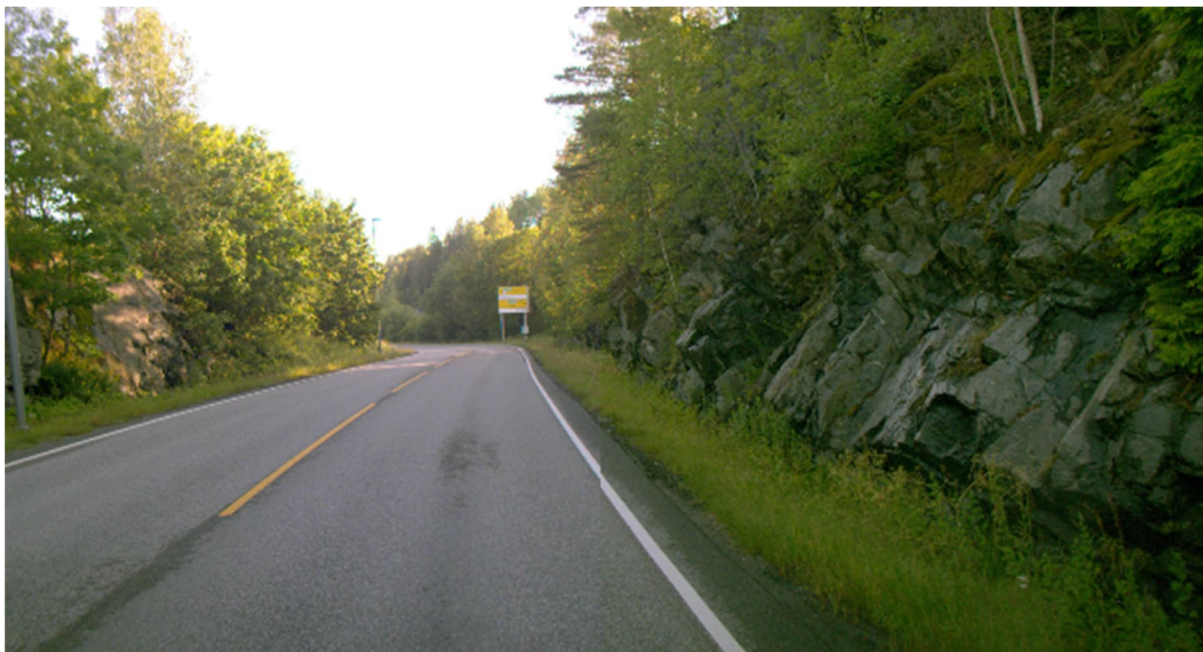
Figur 12-7: Dagens bergskjæring ved sidevei (VIPS-nr. 22182) ved ca. profil 150 (der bergskjæring 22182\_VS\_20 kommer). Foliasjonsplanene (sprekkesett 1) ses tydelig i høyre side av bildet. Sett mot nord (nordøst). Kilde: [18].

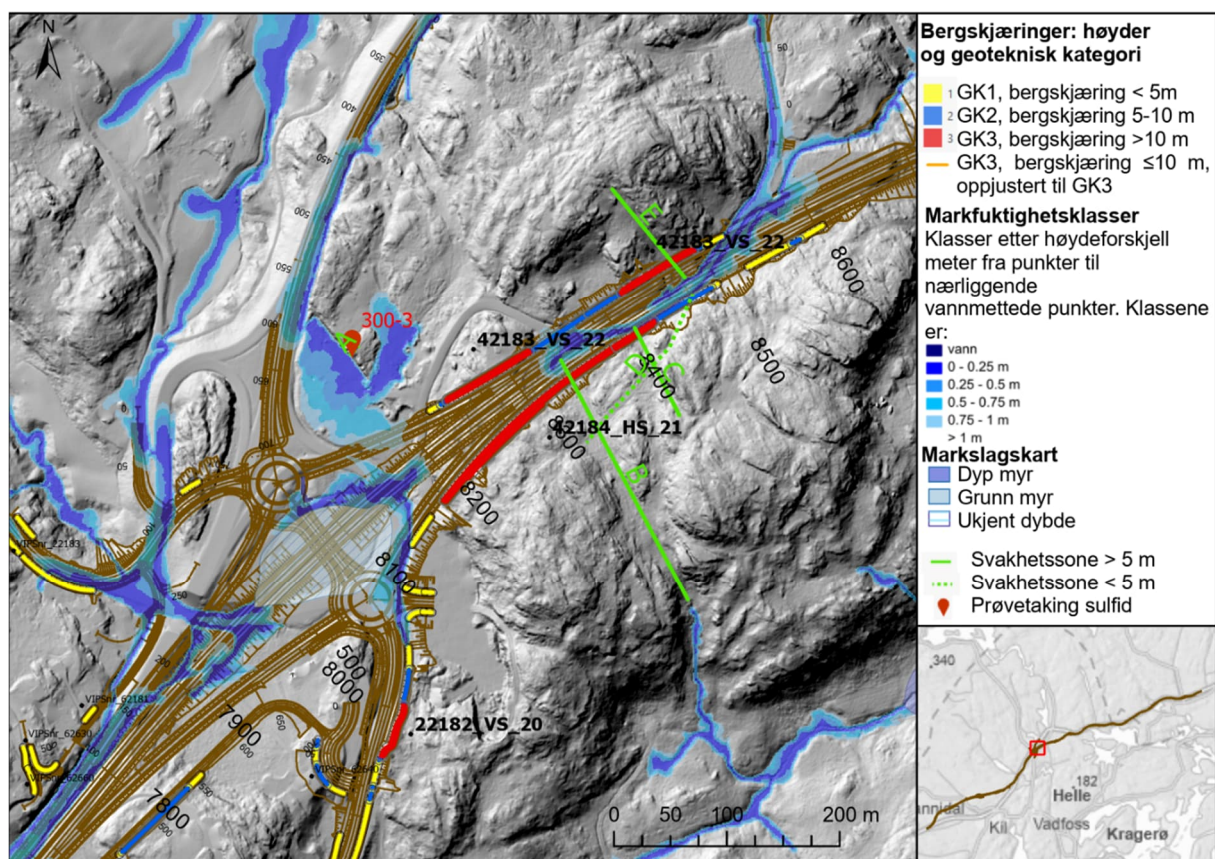
Figur 12-8: Oversikt over kartlagte lineamenter og markfuktighet. Sone A er tegnet svært kort og kommer ikke godt frem i figurens målestokk.

Det er registrert flere lineamenter/søkk, som kan representere svakhetszoner i berggrunnen, som krysser bergskjæringer ved Gjerdemyrakrysset. Det er også registrert oppsmuldret gulbrunt materiale i en foliasjonsparell svakhetszone (A) i en eksisterende bergskjæring like i nærheten. Prøver av sonen viser at den klassifiserer som syredannende. Det ble registrert flere andre foliasjonsparelle svakhetszoner i samme bergskjæring som prøven ble tatt i. Ifølge [20] er bergarten der sulfidforekomstene er registrert sterkt planfoliert pelitt, mens resten av svakhetszonene som er kartlagt (B, C, D og E) ligger i gabbro og noritt. Det er ikke registrert forvitret materiale i disse svakhetszonene som kan tyde på sulfidinnhold. Figur 12-8 og Tabell 12-4 gir en oversikt over alle svakhetszonene.

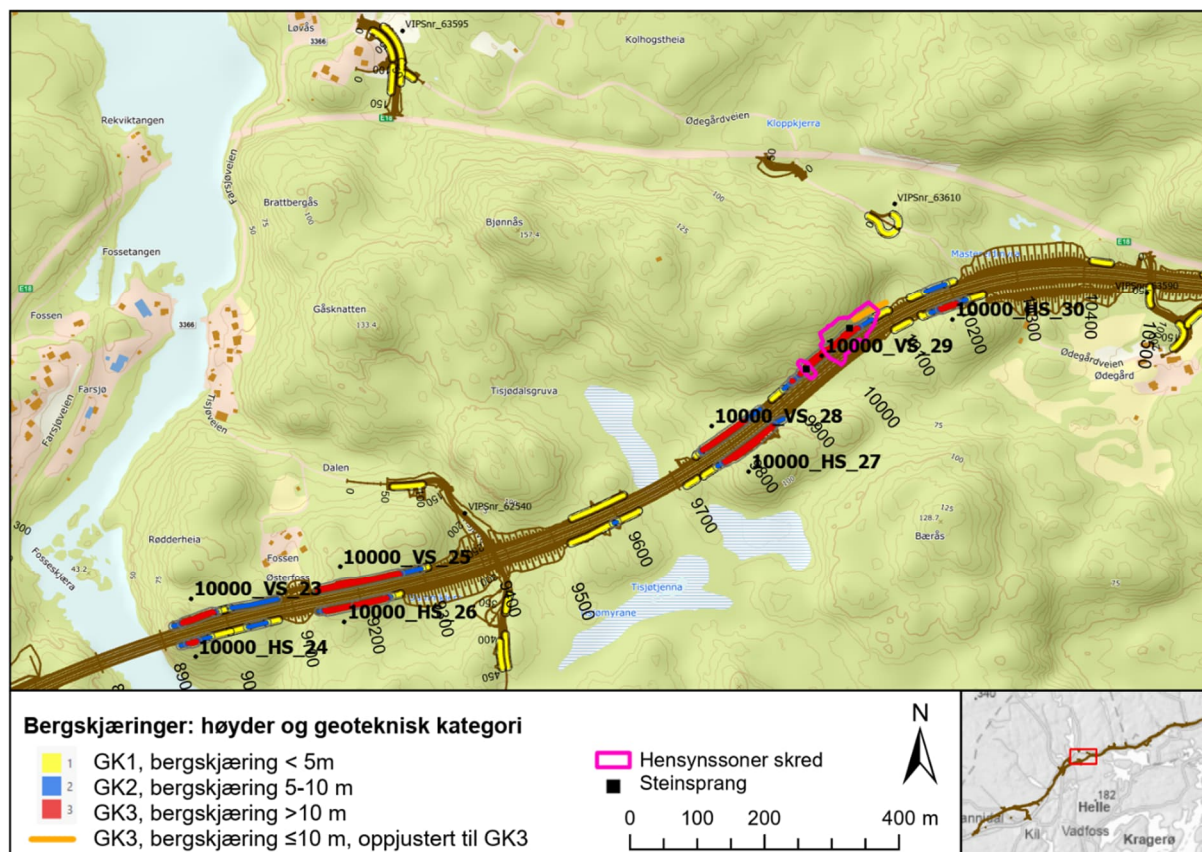
Figur 13-1: Oversikt over bergskjæringer i geoteknisk kategori 1,2 og 3 ved Tisjømyrane.

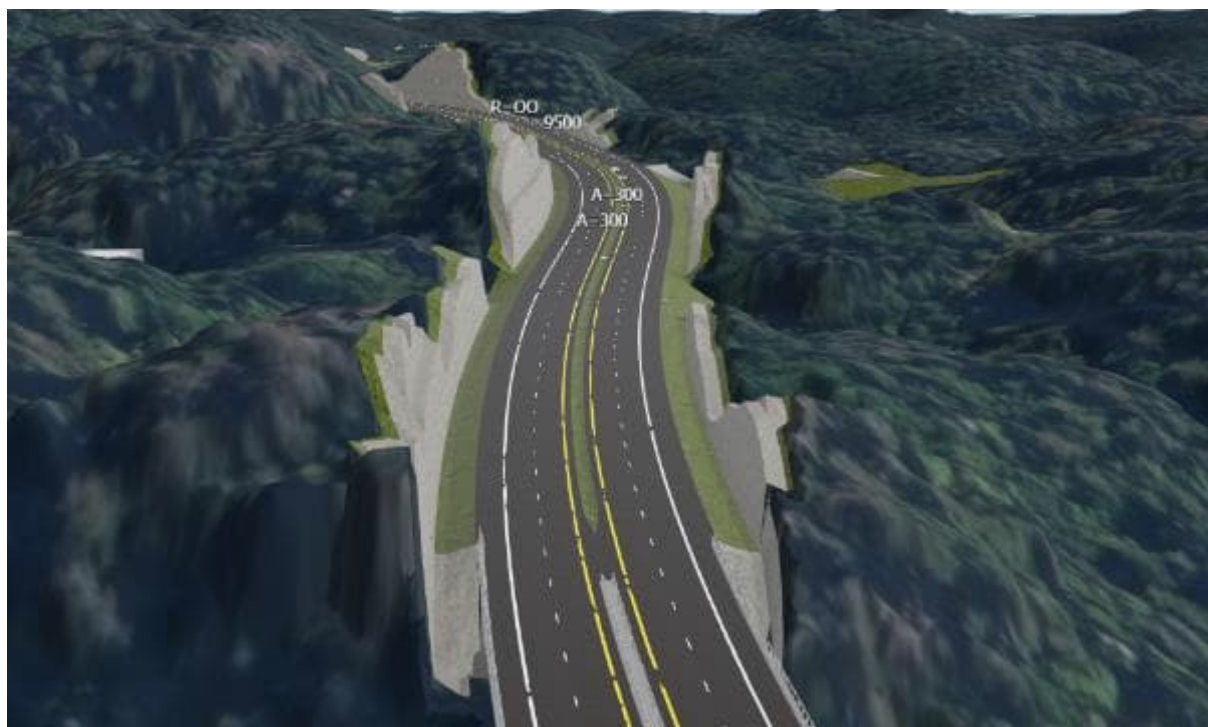
Figur 13-2: Utklipp fra 3D-modell som viser bergskjæring 10000\_VS\_23- og 25, samt 10000\_HS\_24 og 26. Sett mot øst (nordøst).

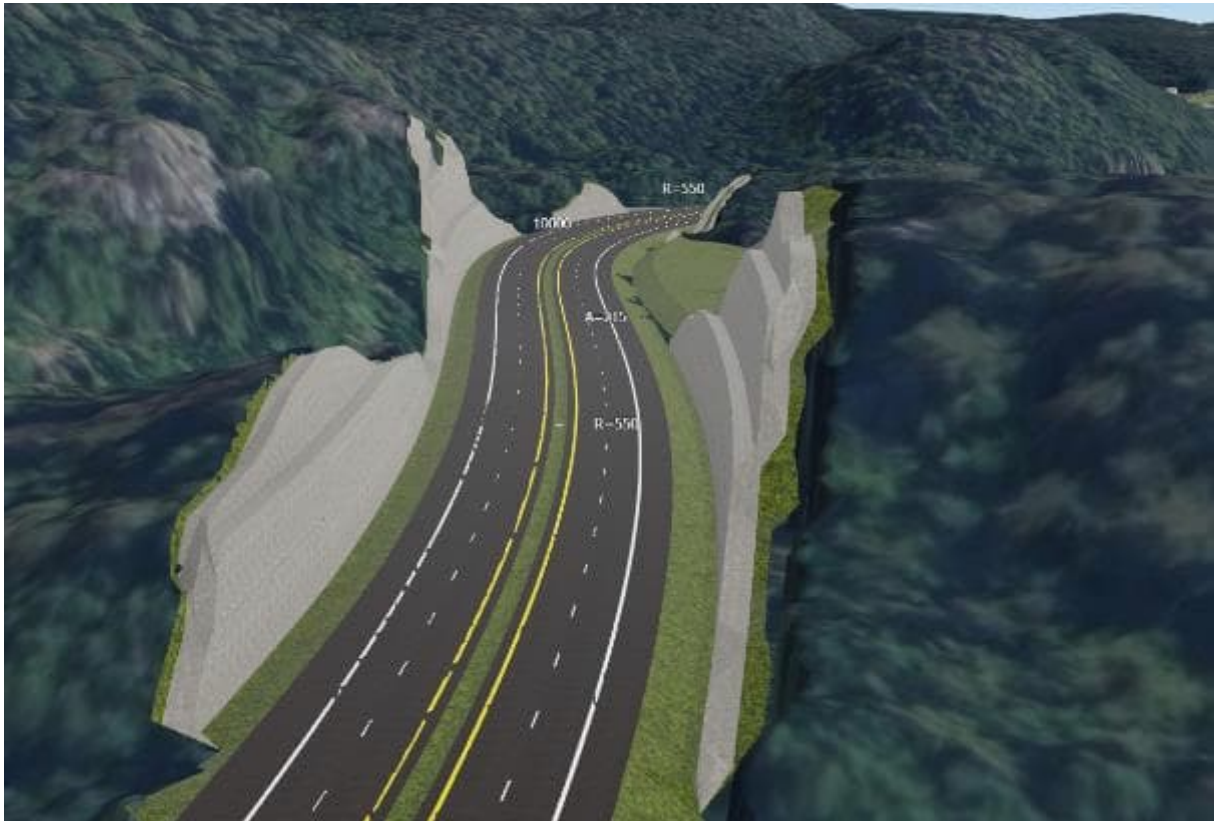
Figur 13-3: Utklipp fra 3D-modell som viser bergskjæring 10000\_VS\_28 og 29, samt 10000\_HS\_27. Sett mot nordøst.

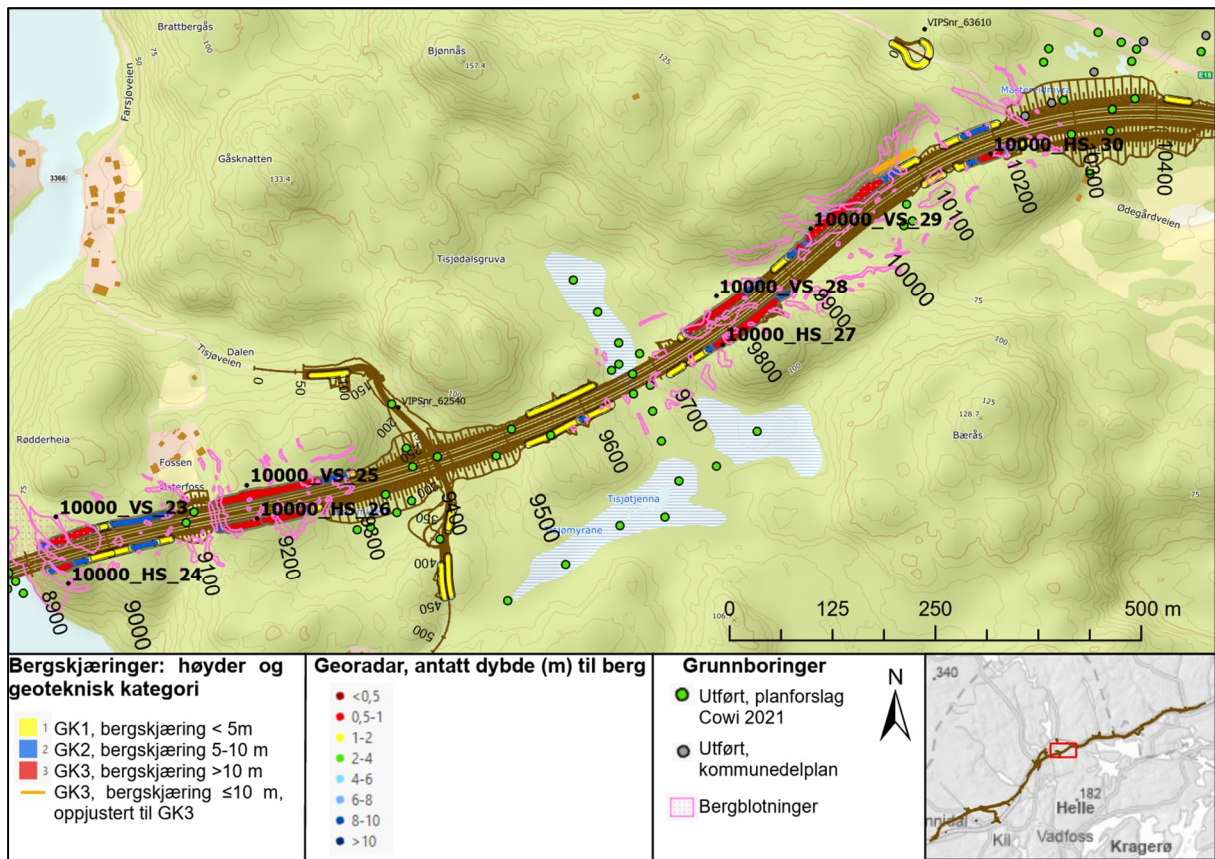
Figur 13-4: Oversikt over utførte grunnundersøkelser ved Tisjømyrane.

Det er ikke utført noen georadarmålinger på strekningen. Det er utført mange sonderboringer der det er planlagt fyllinger, samt en boring ved profil 9550, der det kommer en geoteknisk kategori 1 bergskjæring. Sonderboringen viser 1,1 m løsmassetykkelse. Se Figur 13-4 for oversikt.

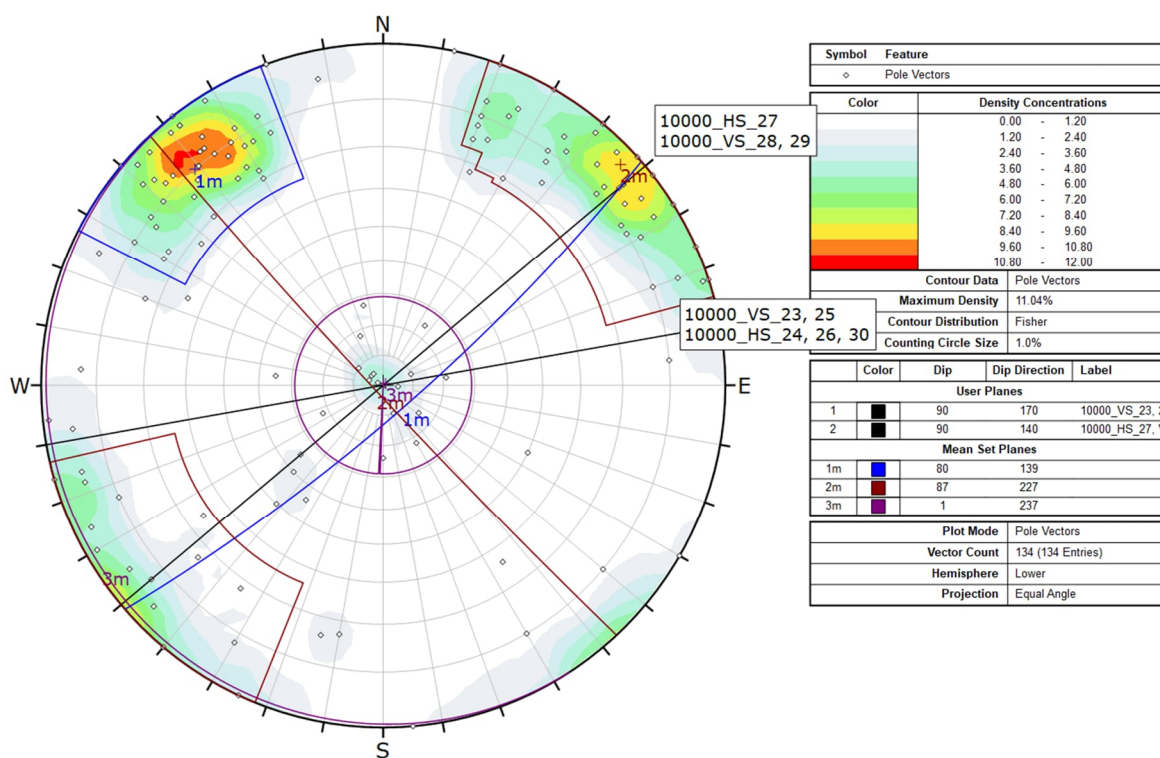
Figur 13-5: Sprekkemålinger som er registrert i polplott ved Tisjømyrane. Linjene gjennom sentrum representerer orienteringen av de ulike bergskjæringene og er merket med tilhørende skjæring-ID.

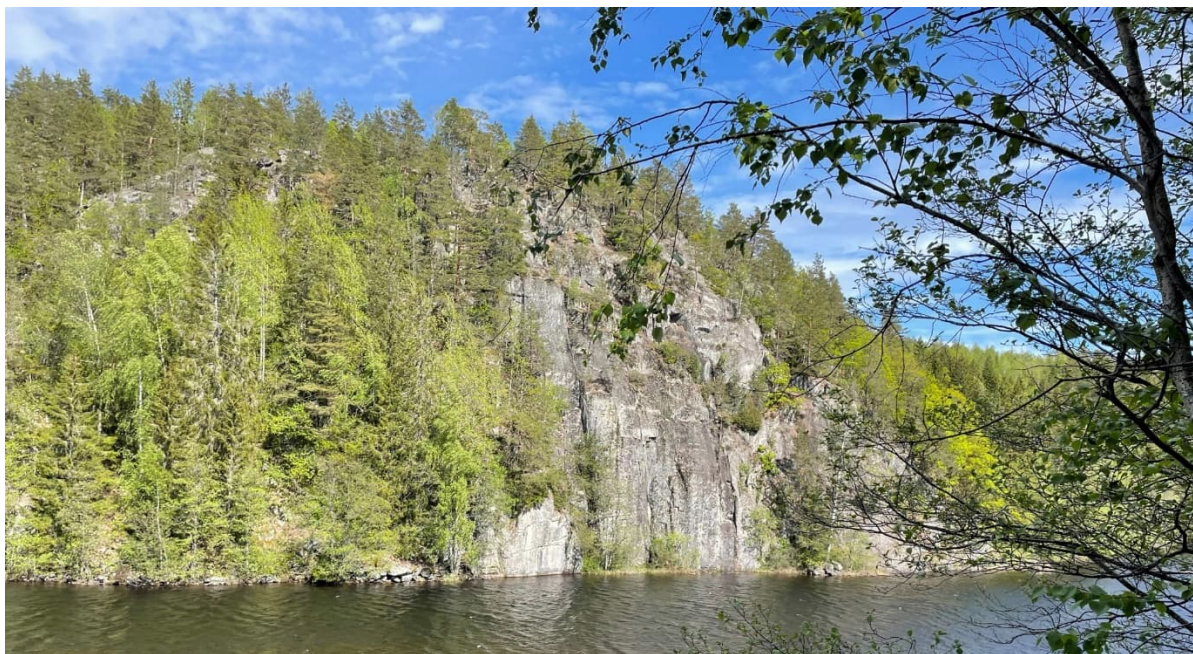
Figur 13-6: Oversikt over bergskrent ved Tisjø ved ca. profil 8900. Det er planlagt bergskjæringer i toppen av bergskrenten. Sett mot øst. Fotograf: Ingvild Sangesland Qvist.

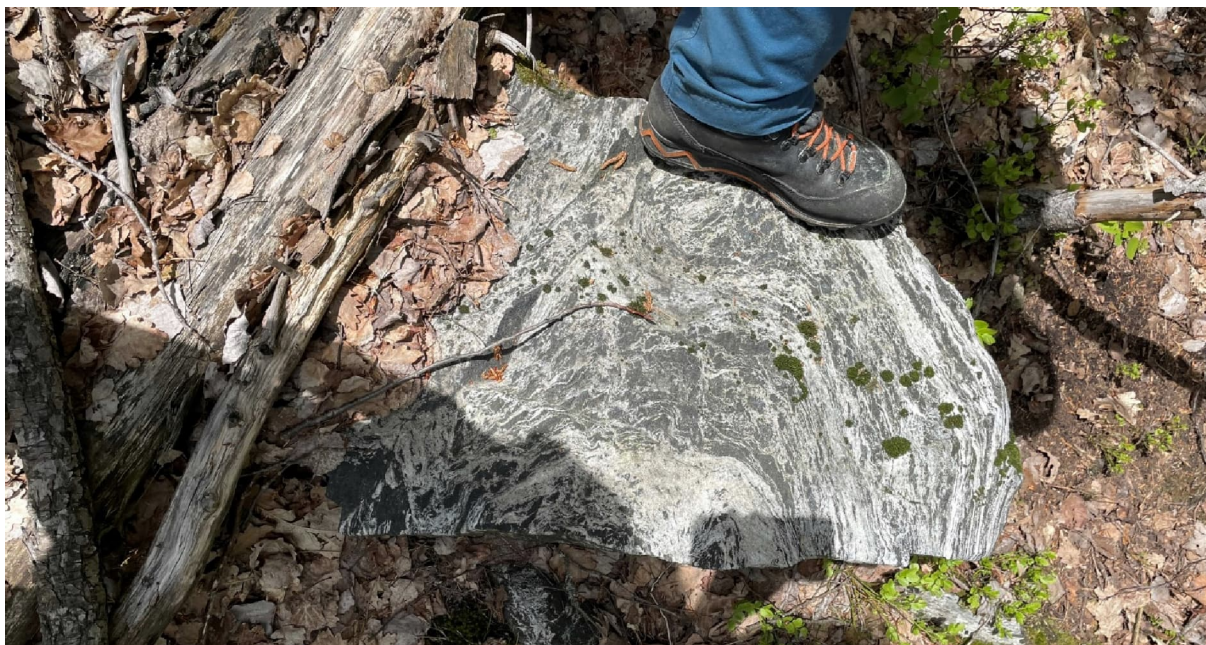
Figur 13-8: Nedfall fra bergblotning ca. 50 m sør for profil 9170. Fotograf: Ingvild Sangesland Qvist.

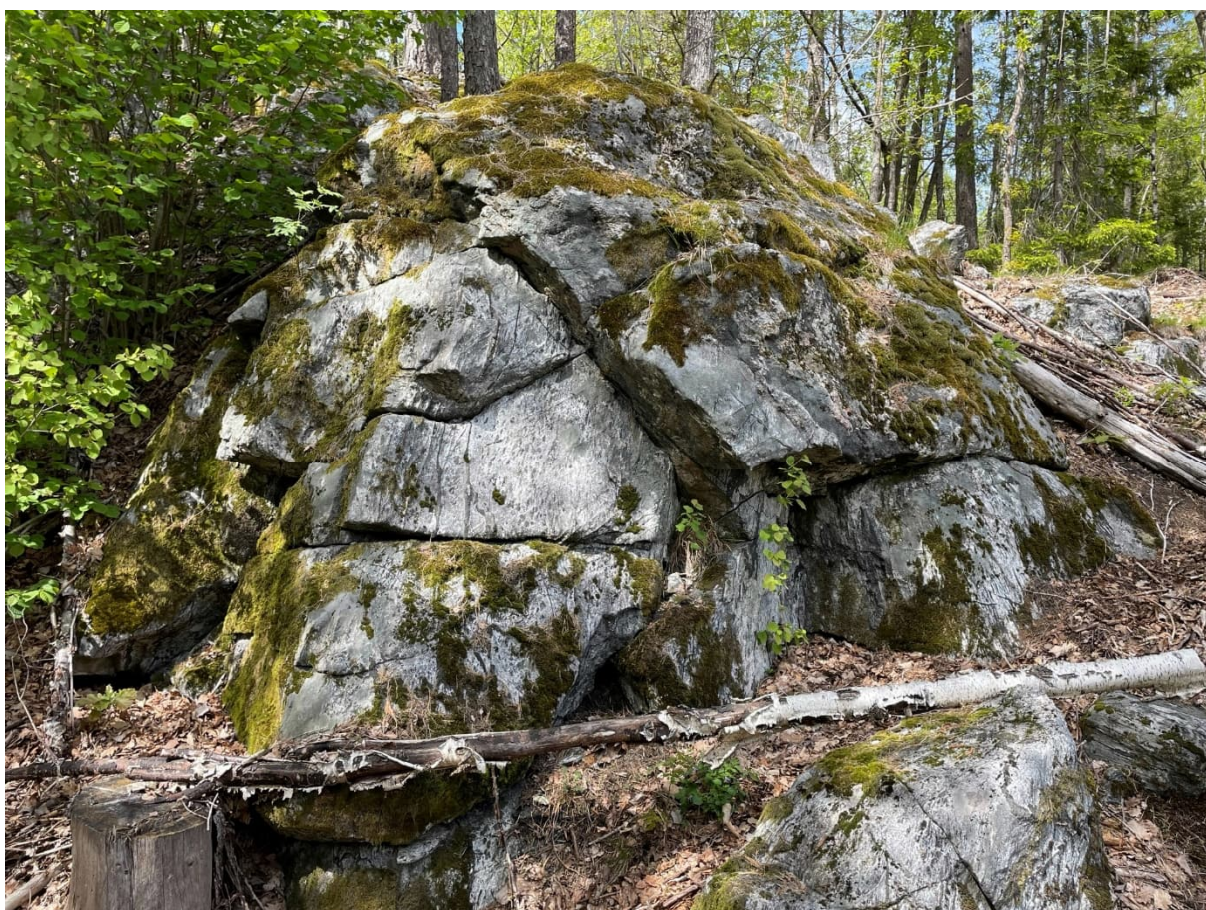
Figur 13-9: Bergblotning ca. 50 m sør for profil 9170. Fotograf: Ingvild Sangesland Qvist.

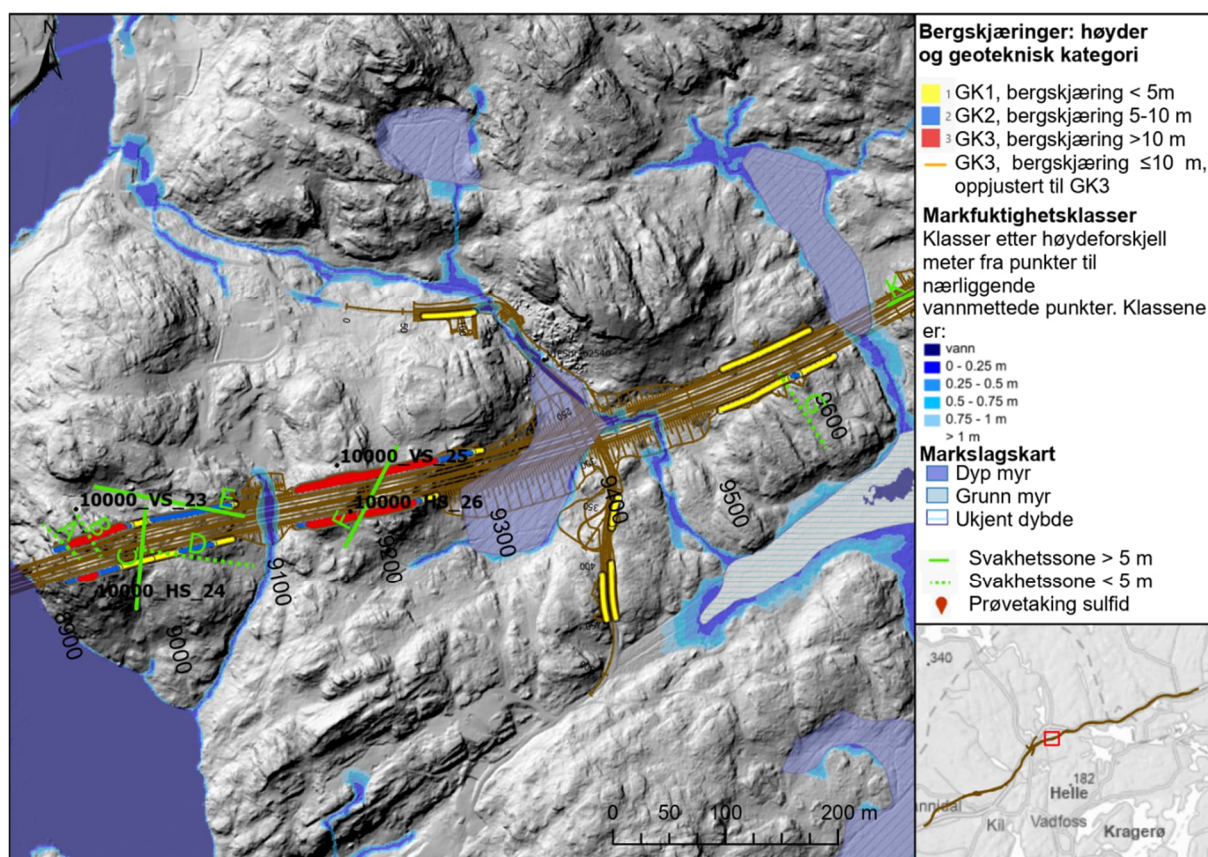
Figur 13-13: Oversikt over kartlagte lineamenter og markfuktighet.

Det er registrert flere lineamenter/søkk, som kan representere svakhetssoner i berggrunnen, som krysser bergskjæringer ved Tisjømyrane. Figur 13-13, Figur 13-14 og Tabell 13-4 gir en oversikt over alle svakhetssonene. Det er ikke observert tegn til sulfidsoner i dette området.

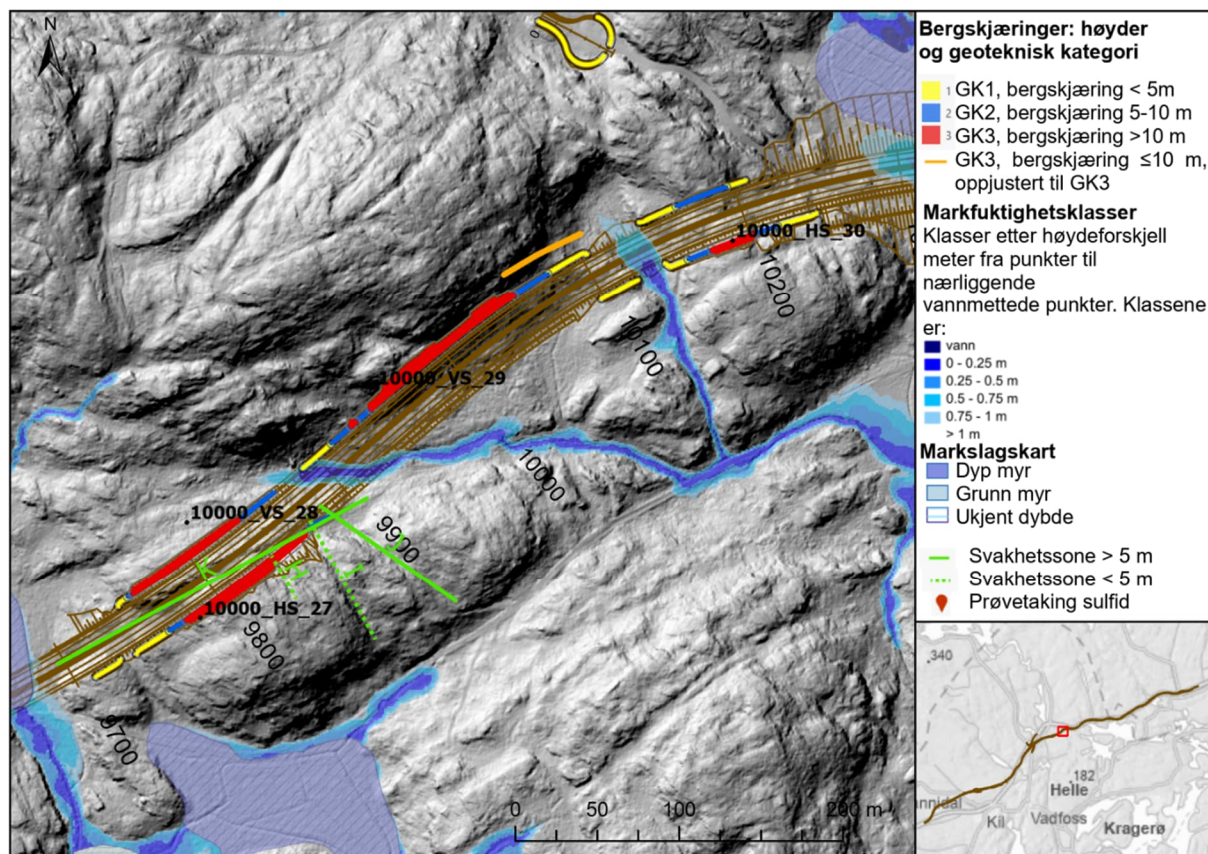
Figur 13-14: Oversikt over kartlagte lineamenter og markfuktighet.

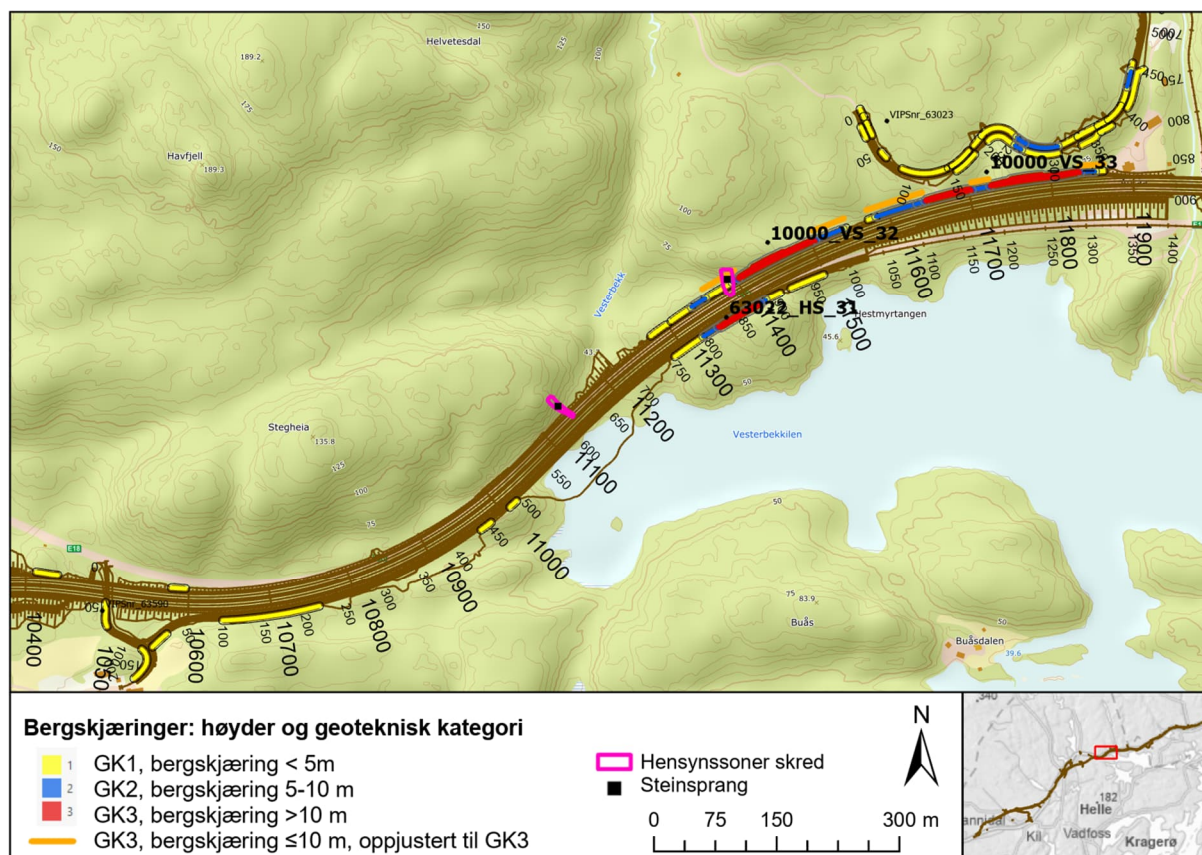
Figur 14-1: Oversikt over bergskjæringer i geoteknisk kategori 1,2 og 3 ved Vesterbekkilen.

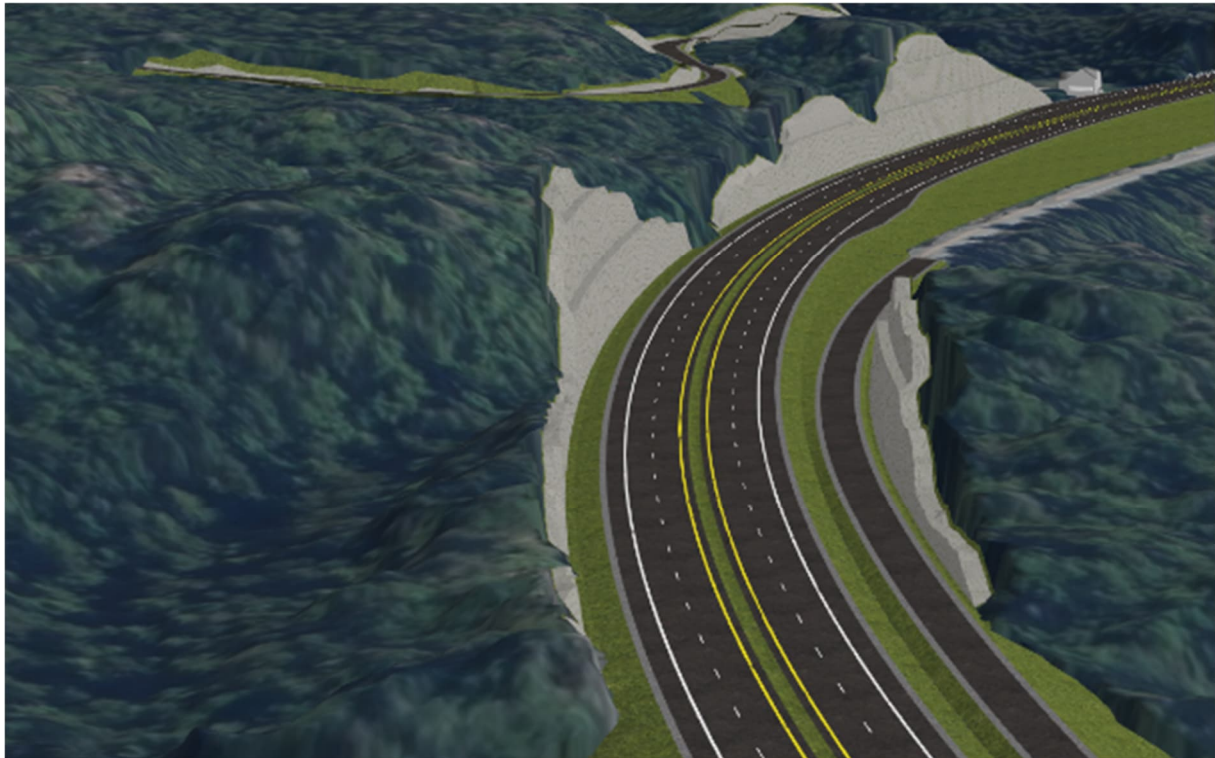
Figur 14-2: Utklipp fra 3D-modell som viser bergskjæring 63022\_HS\_31, 10000\_VS\_32 og 10000\_VS\_33. Sett mot nordøst.

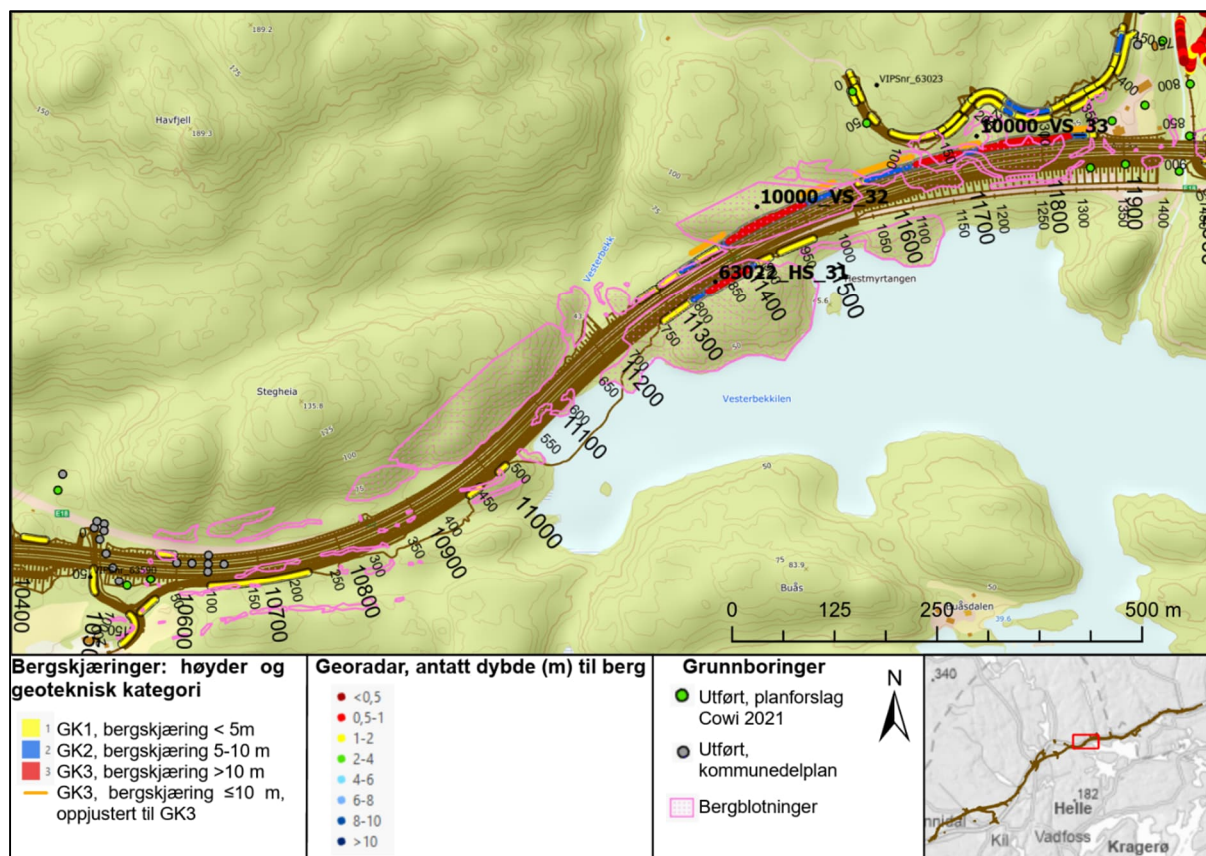
Figur 14-3: Oversikt over utførte grunnundersøkelser ved Vesterbekkilen.

Det er ikke utført georadarmålinger langs strekningen. Det er utført en del dreie- og sonderboringer i forbindelse med fyllinger, samt én dreiesondering som er relevant for bergskjæring i kategori 1 ved ca. profil 10640. Denne sonderingen viser 3,9 m løsmasse. Se Figur 14-3 for oversikt.

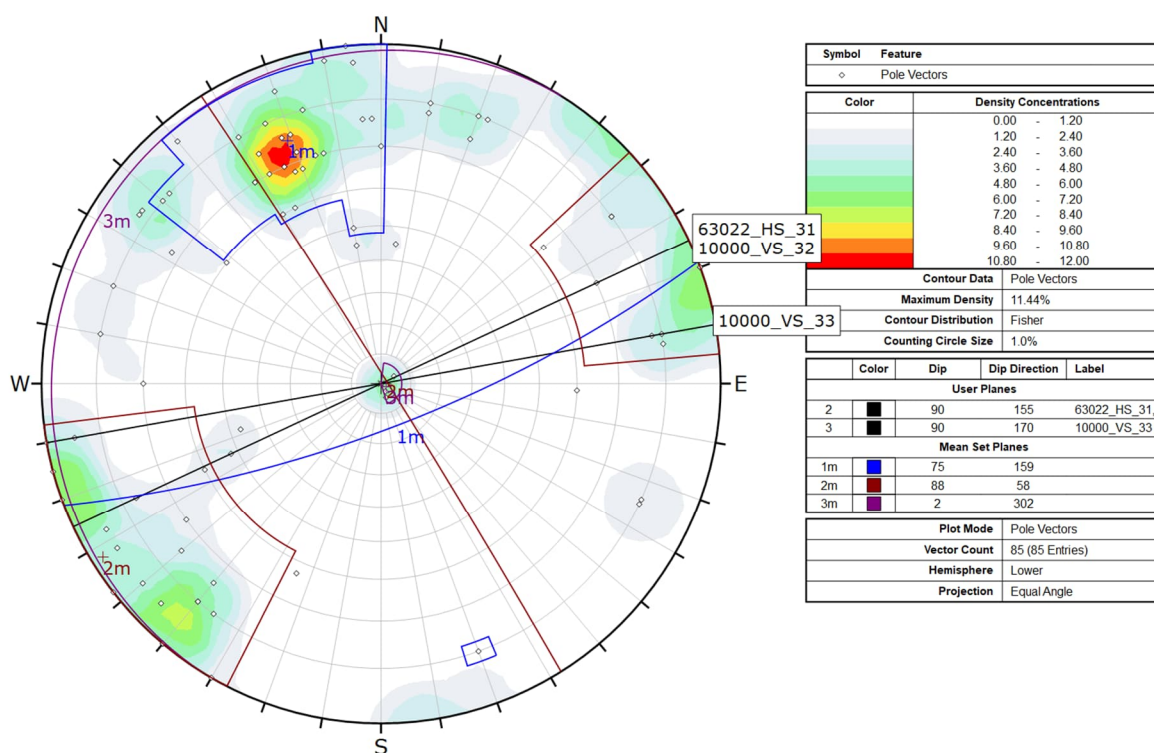
Figur 14-4: Sprekkemålinger som er registrert i polplott ved Vesterbekkilen. Linjene gjennom sentrum representerer orienteringen av de ulike bergskjæringene og er merket med tilhørende skjærings-ID.

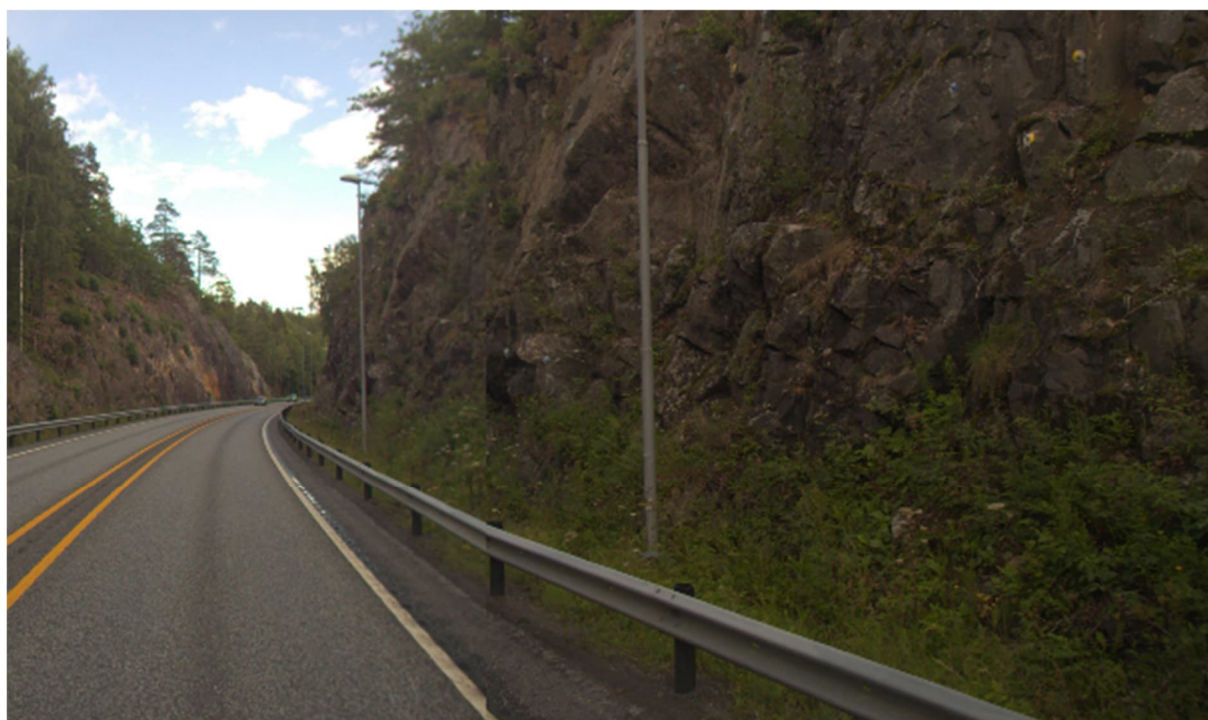
Figur 14-5: Dagens bergskjæring ved E18 ved ca. profil 11300 (der bergskjæring 63022\_HS\_31 kommer). Dagens vei vil utvides langs denne strekningen. Sett mot nordøst. Kilde: [18].

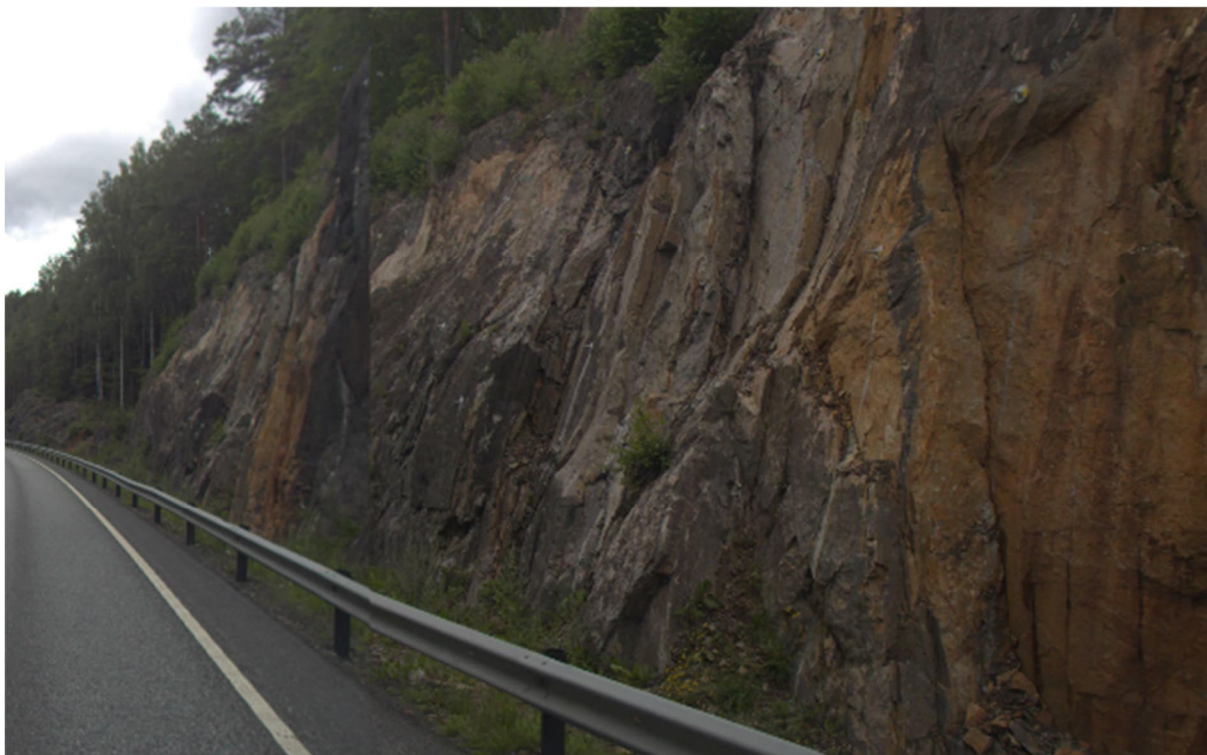
Figur 14-6: Bergskjæring langs dagens E18 ved ca. profil 11450 (der bergskjæring 10000\_VS\_32 kommer). Dagens vei vil utvides langs denne strekningen. Sett mot sørvest. Kilde: [18].

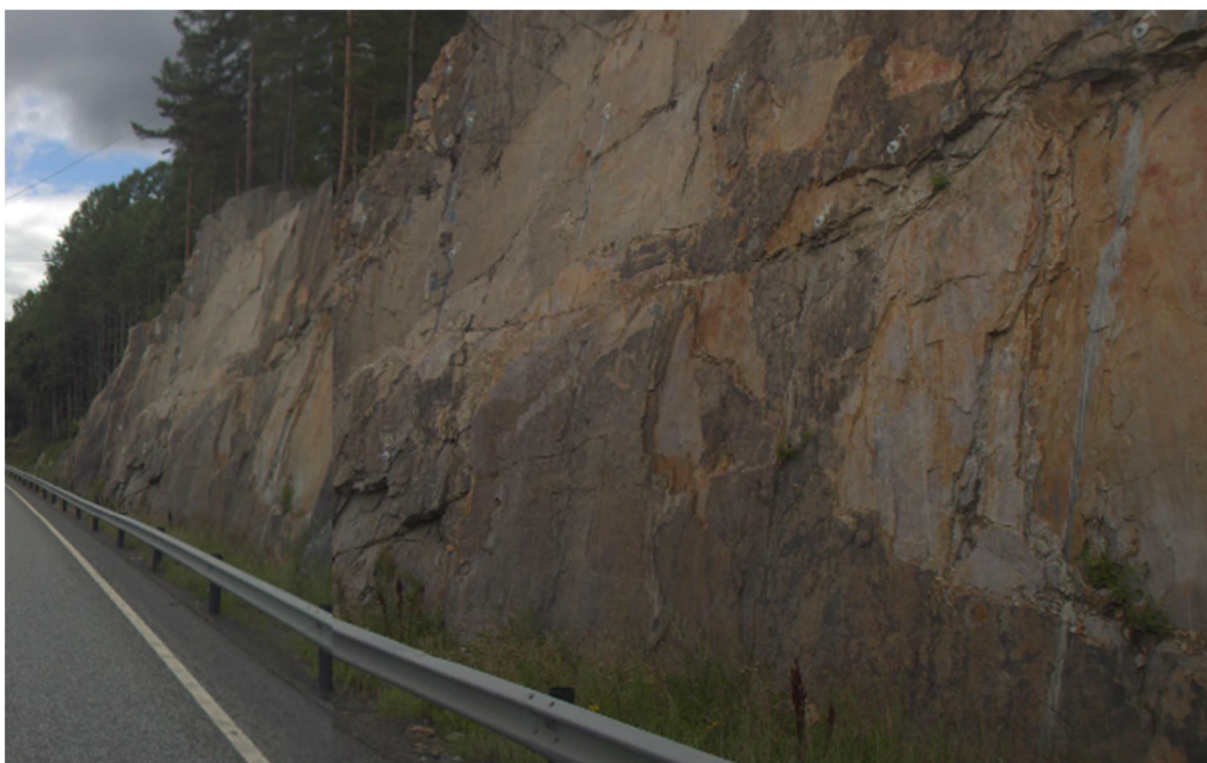
Figur 14-7: Bergskjæring langs dagens E18 ved ca. profil 11800 (der bergskjæring 10000\_VS\_33 kommer). Fremtidens bergskjæring vil gå parallelt ca. 50 meter nord for dagens bergskjæring. Sett mot vest. Kilde: [18].

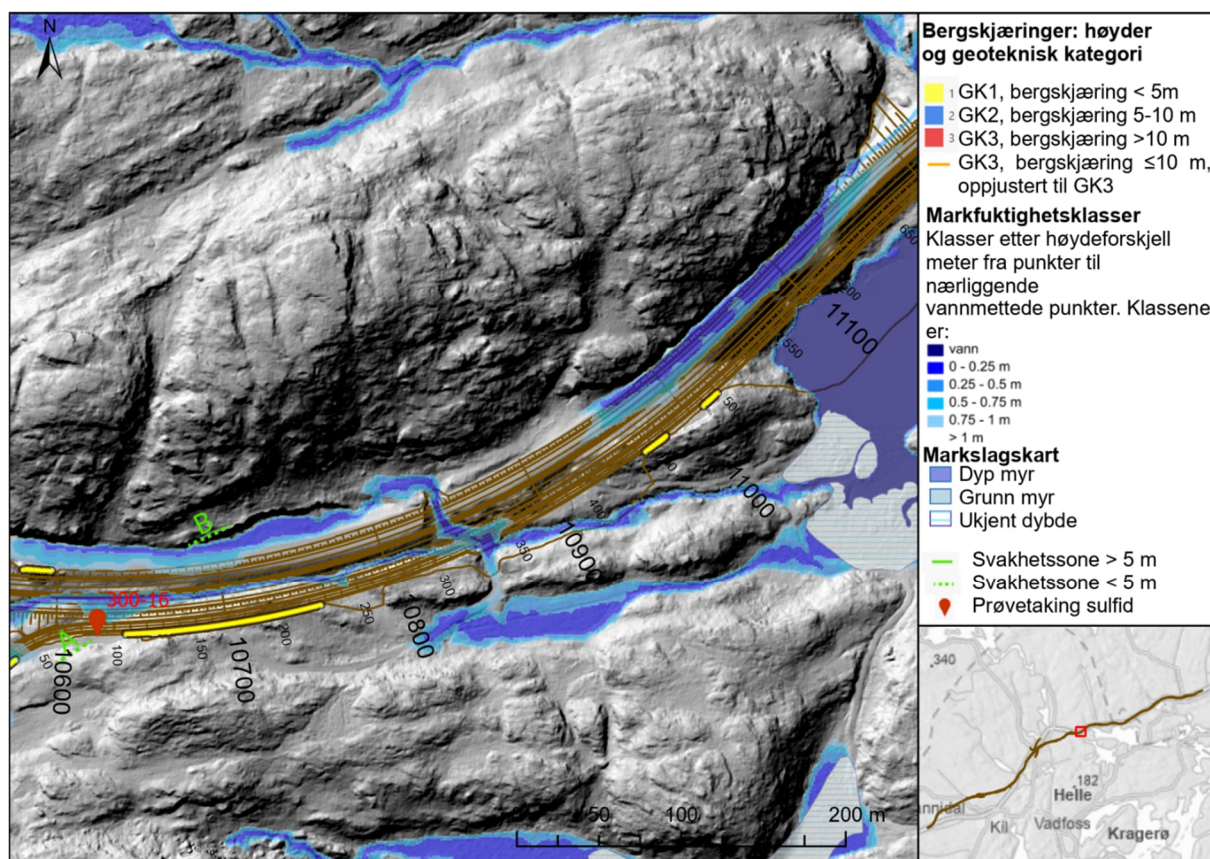
Figur 14-8: Oversikt over kartlagte lineamenter og markfuktighet.

Det er registrert flere svakhetssoner som krysser eller er i nærheten av planlagte bergskjæringer. En oversikt over disse er gitt i Figur 14-8, Figur 14-9 og Tabell 14-4.

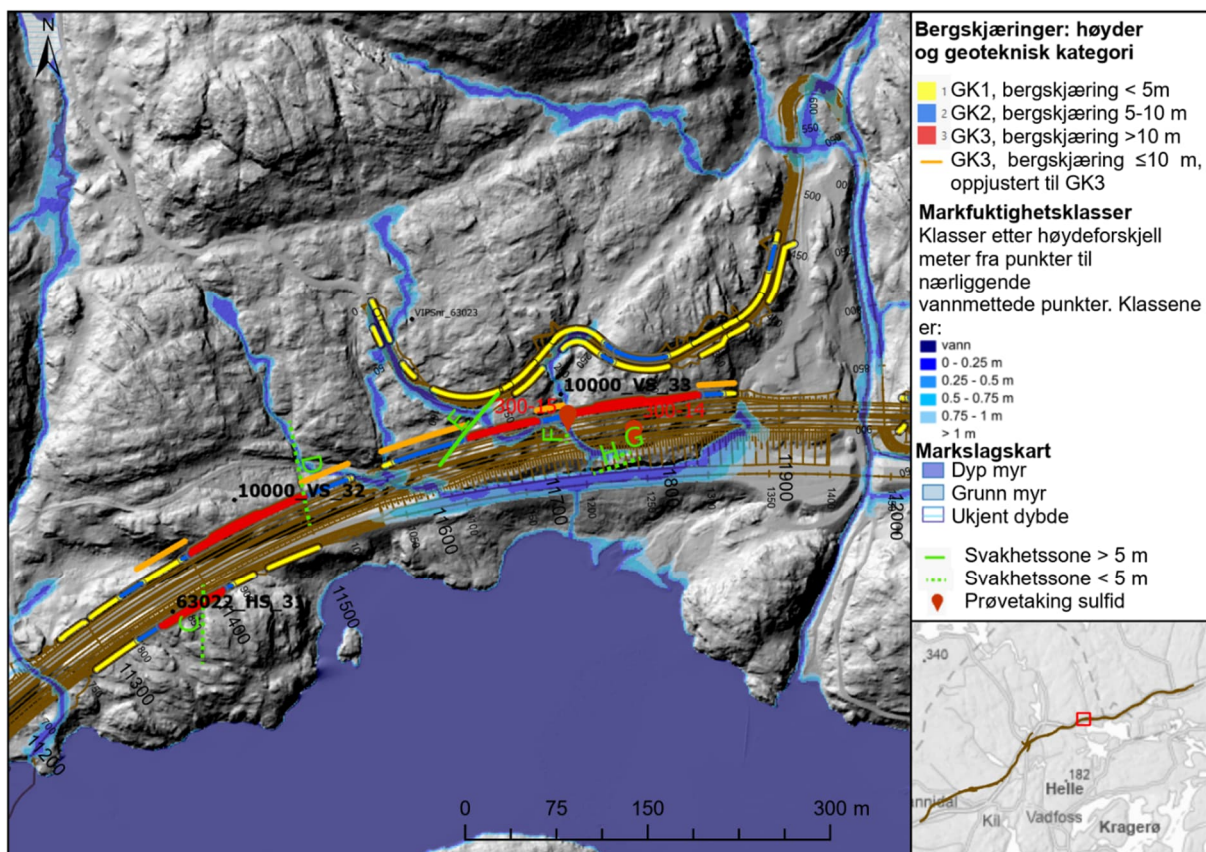
Figur 14-9: Oversikt over kartlagte lineamenter og markfuktighet.

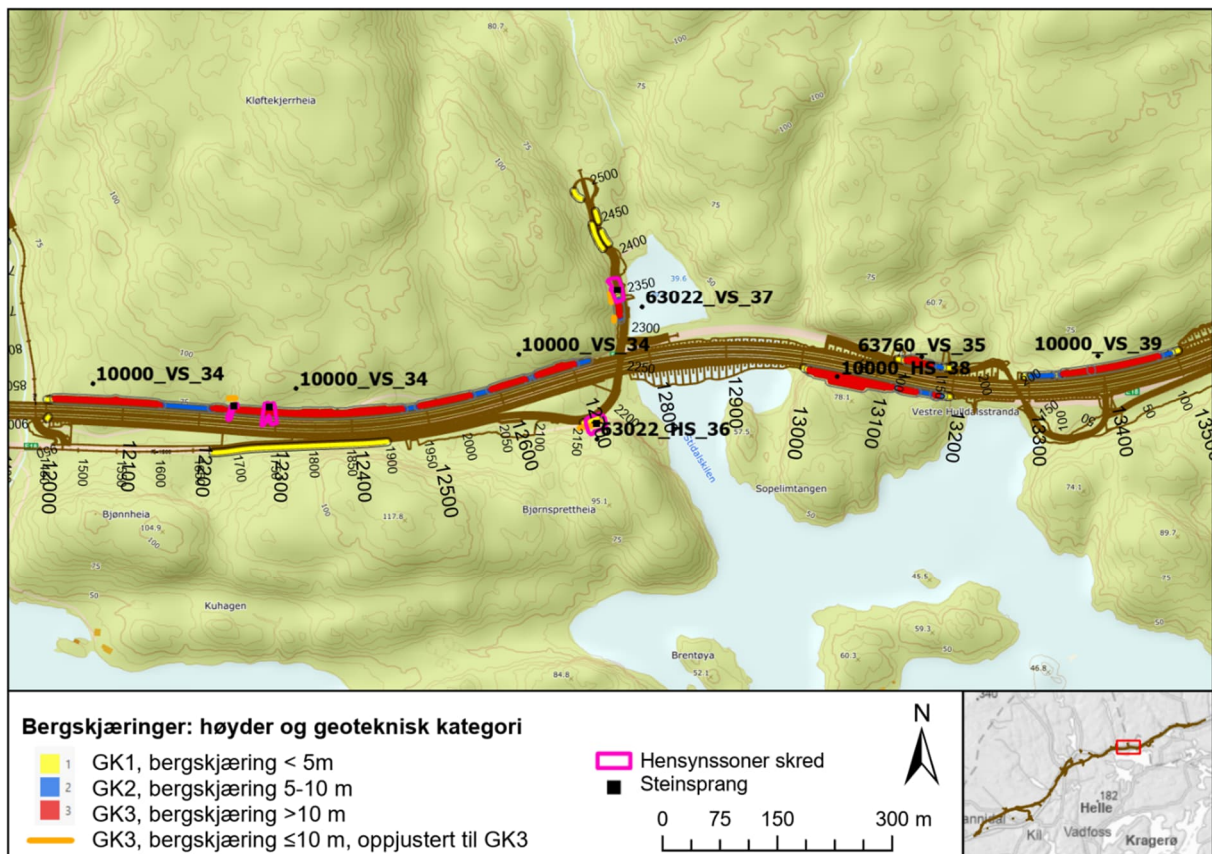
Figur 15-1: Oversikt over bergskjæringer i geoteknisk kategori 1,2 og 3 ved Sopelimtangen.

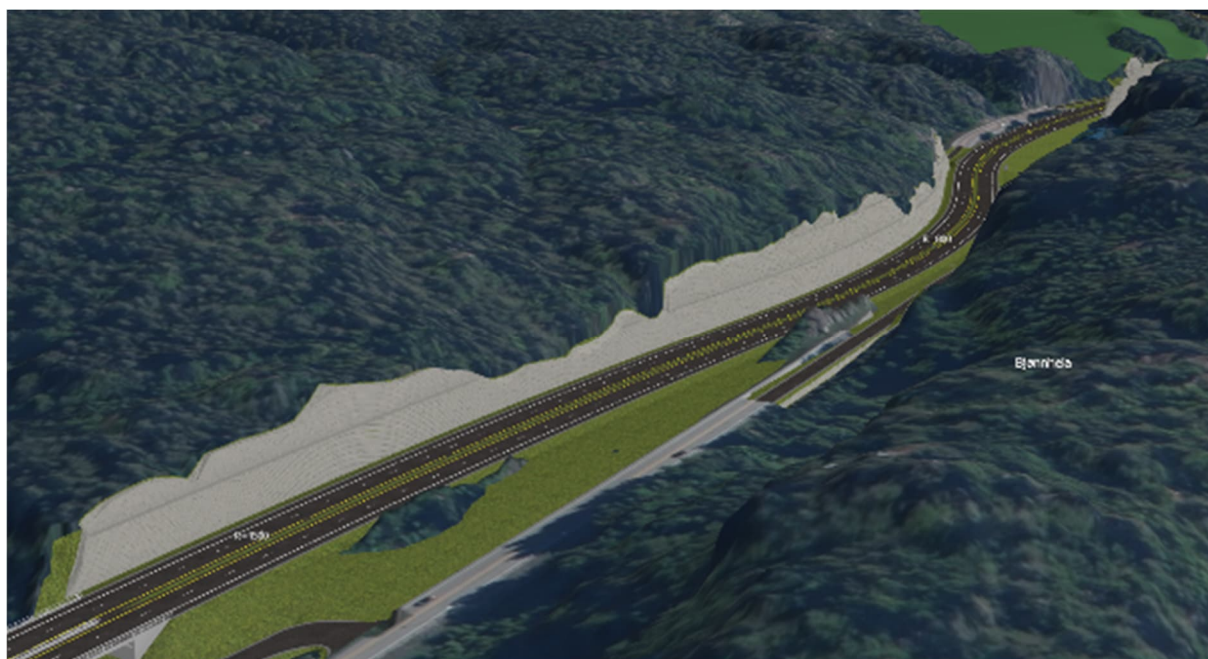
Figur 15-2: Utklipp fra 3D-modell som viser bergskjæring 10000\_VS\_34. Sett mot nordøst
