## Detaljregulering E18 Kragerø – Bamble: Fagrapport Ingeniørgeologi, skjæringer

| Dokumentnummer: | NV40E18KB-GEO-RAP-0001 |

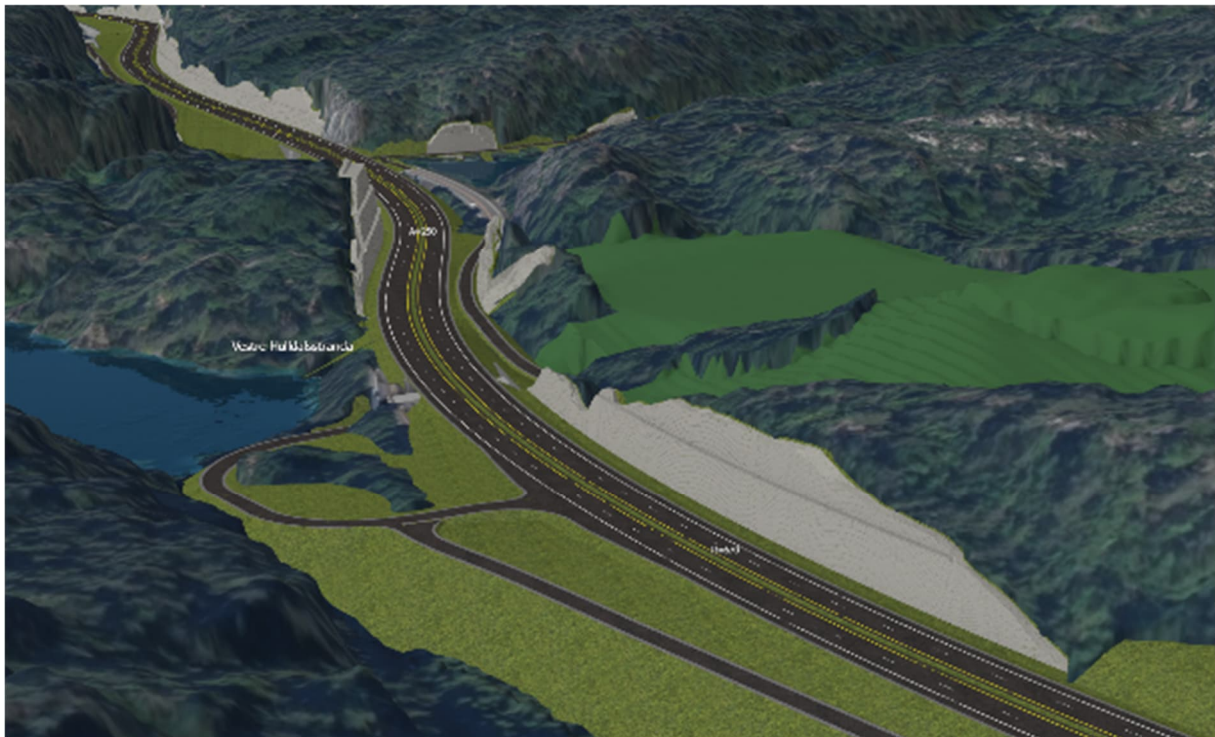
Figur 15-3: Utklipp fra 3D-modell som viser bergskjæring 10000\_VS\_39, 63760\_VS\_35, 10000\_HS\_38, 63022\_VS\_37 og 10000\_VS\_34 (i bakgrunnen). Sett mot vest.

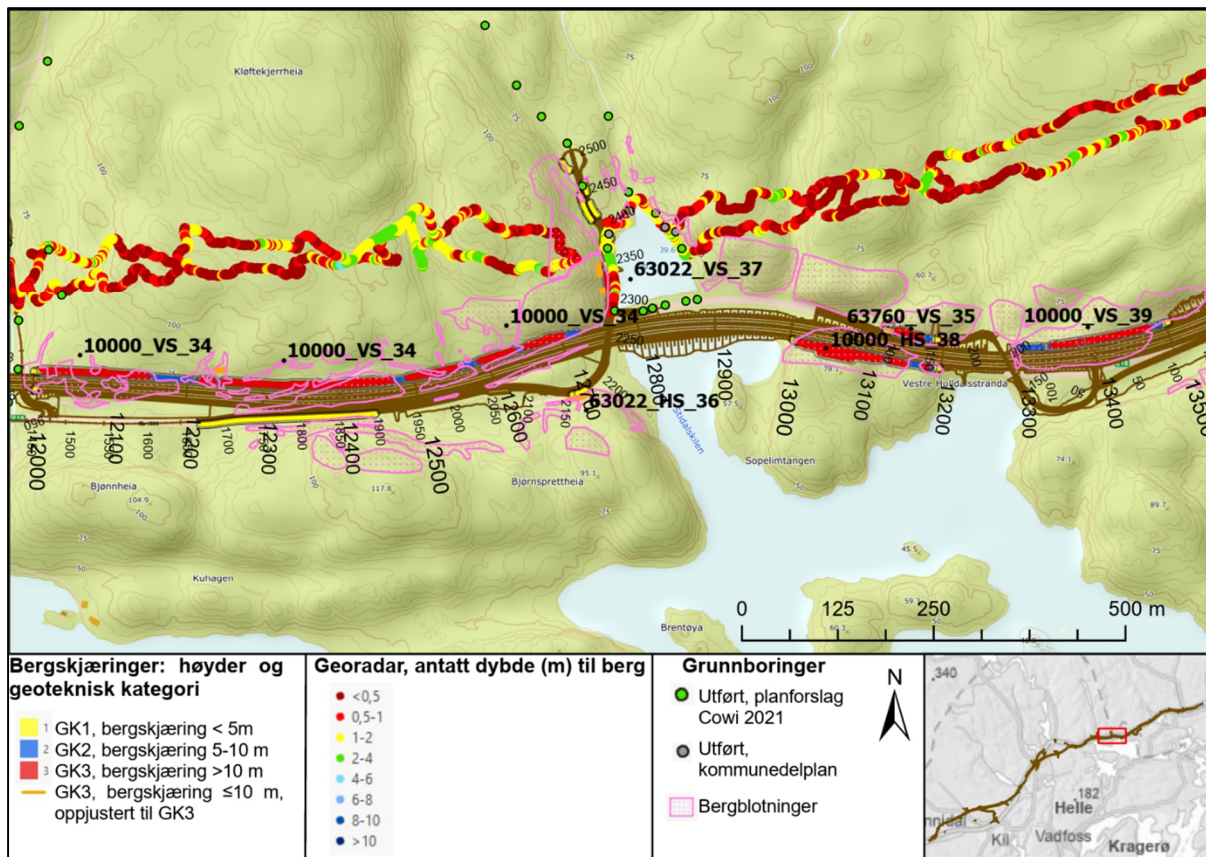
Figur 15-4: Oversikt over utførte grunnundersøkelser ved Sopelimtangen.

Det er utført georadar målinger mellom 70-250 meter nord for fremtidig E18, se Figur 15-4. Disse viser at det er stort sett er <0,5 m til 2 m løsmasser der målingene er utført. Det er ikke utført noen boringer som har relevans for bergskjæringene langs fremtidig E18 og sideveier.

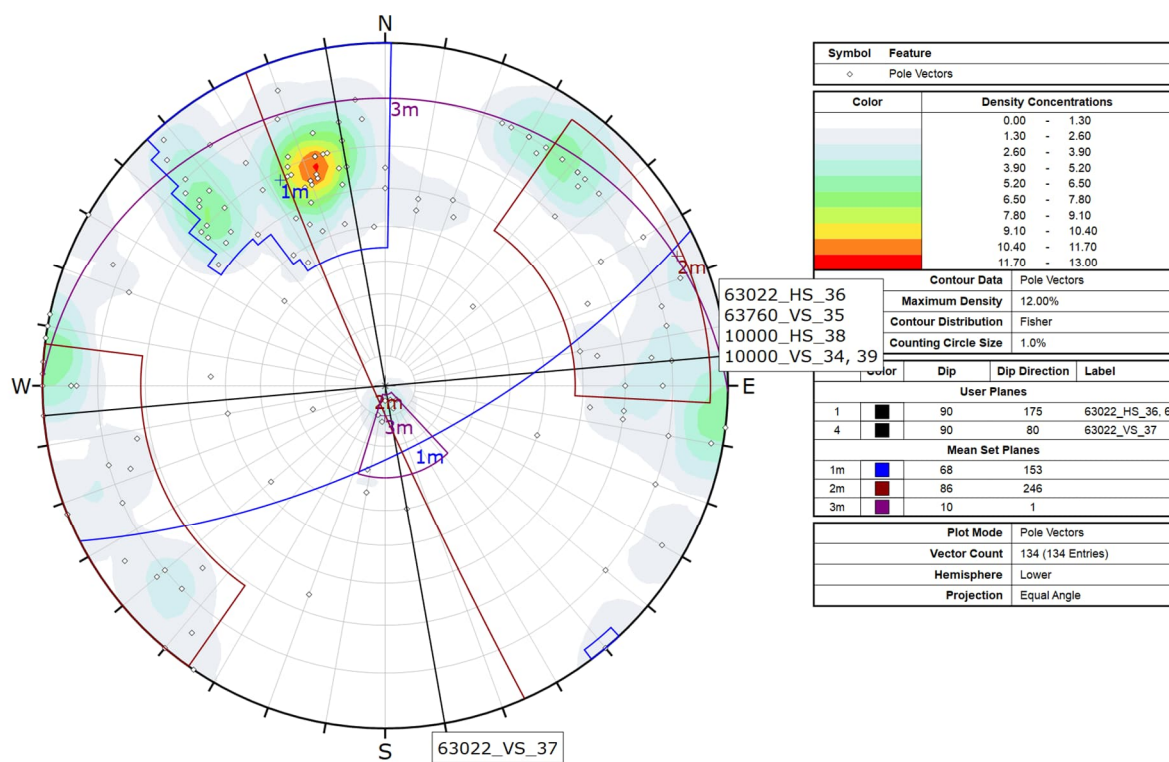
Figur 15-5: Sprekkemålinger som er registrert i polplott ved Sopelimtangen. Linjene gjennom sentrum representerer orienteringen av de ulike bergskjæringene og er merket med tilhørende skjærings-ID.

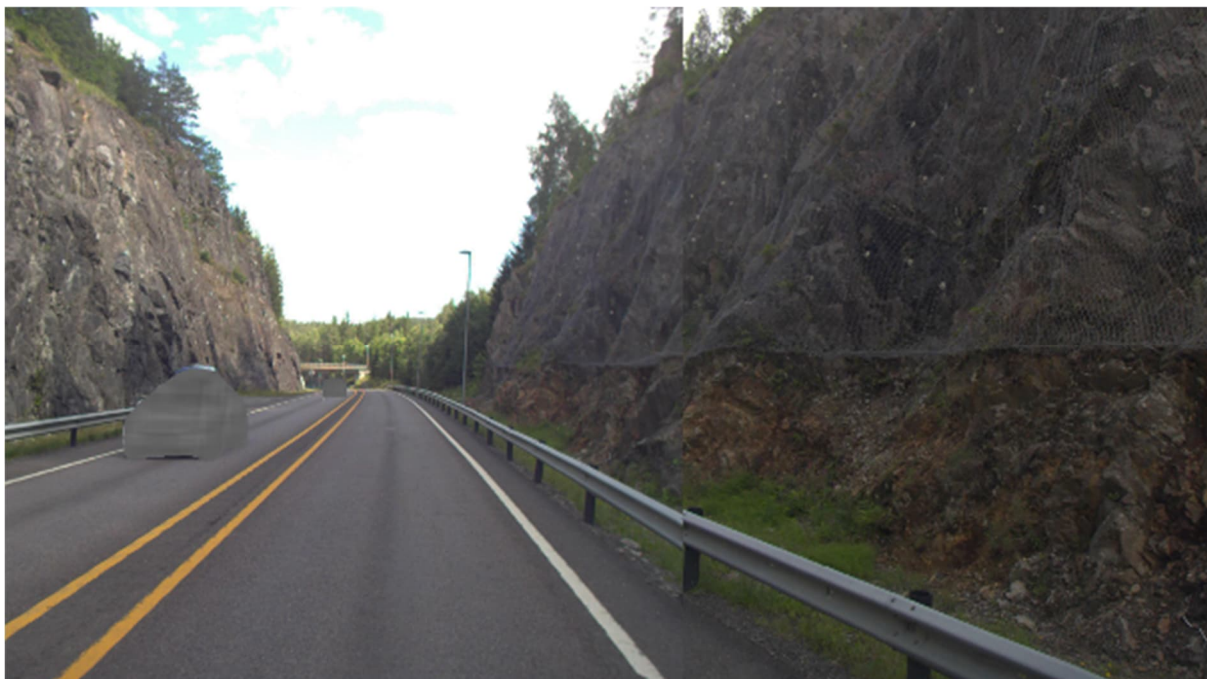
Figur 15-6: Dagens bergskjæringer ved E18 ved ca. profil 12400 (omtrent der bergskjæring 10000\_VS\_34 kommer). Dagens vei vil utvides langs denne strekningen. Sett mot øst. Kilde: [18].

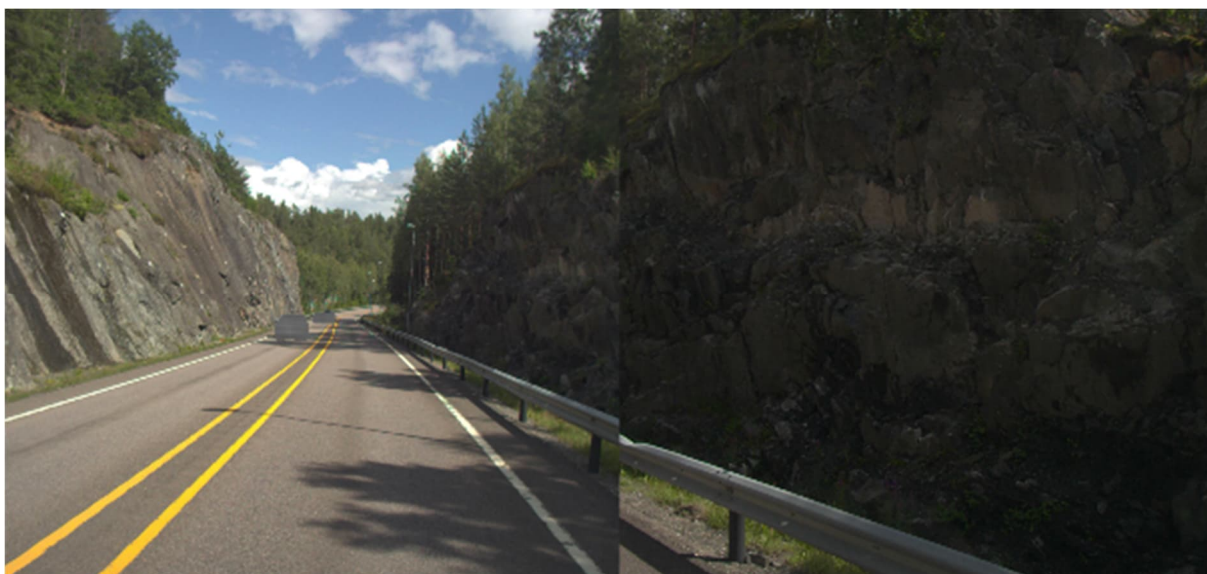
Figur 15-7: Dagens bergskjæringer ved E18 ved ca. profil 12600 (omtrent der bergskjæring 10000\_VS\_34 kommer). Dagens vei vil utvides langs denne strekningen. Sett mot øst. Kilde: [18].

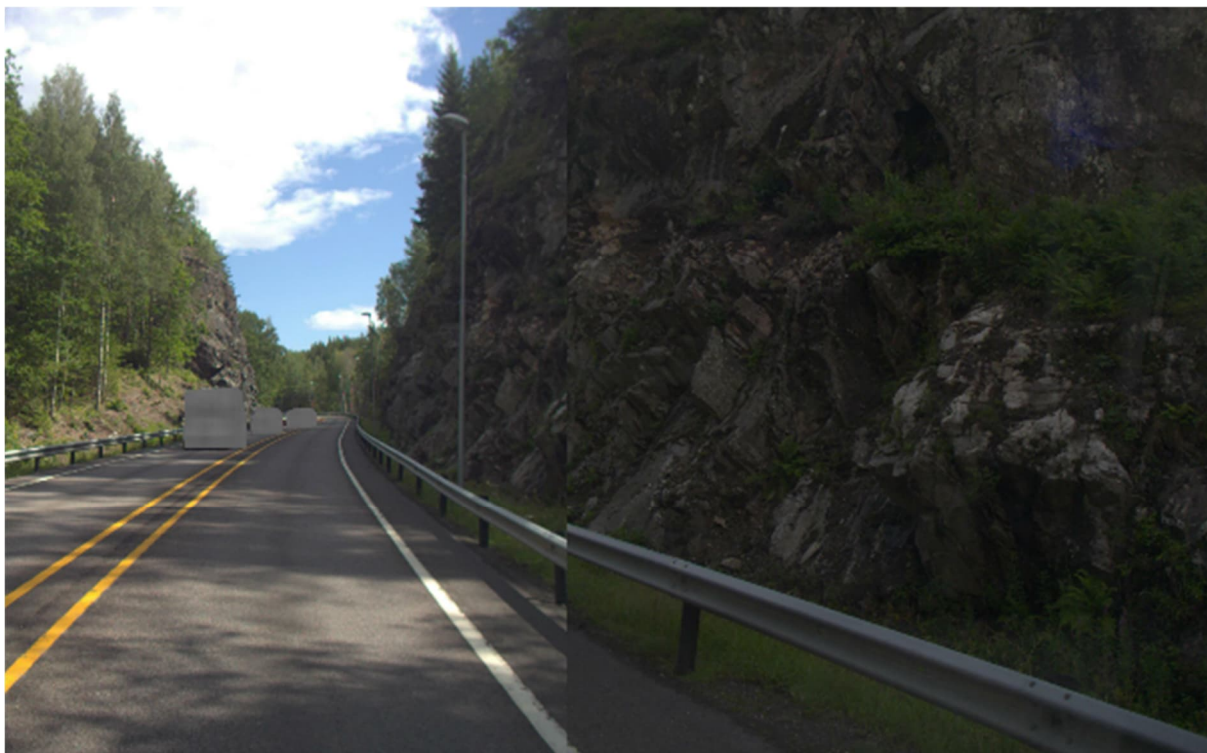
Figur 15-8: Dagens bergskjæringer ved E18 ved ca. profil 13000 (omtrent der bergskjæring 10000\_HS\_38 kommer). Dagens vei vil utvides langs denne strekningen. Sett mot øst. Kilde: [18].

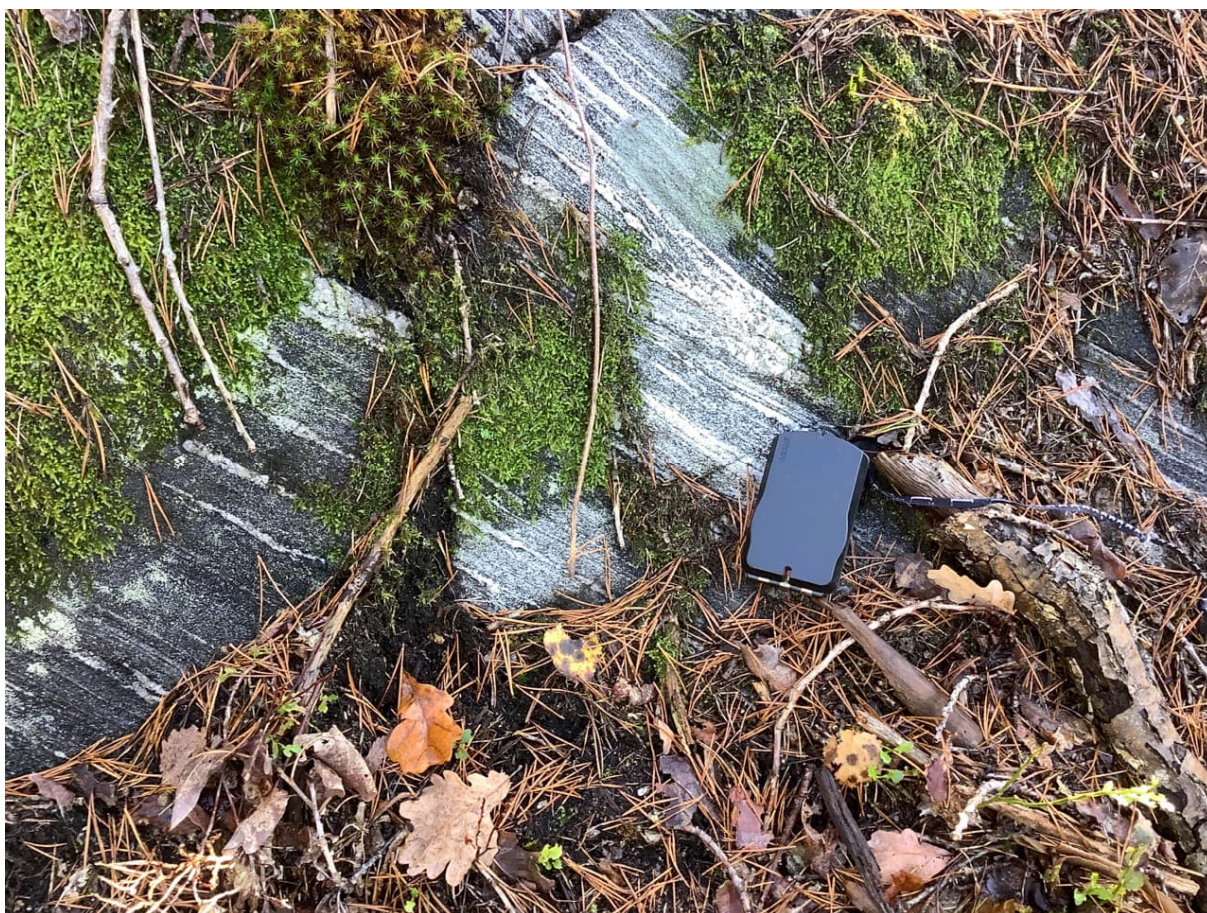
Figur 15-9: Bergblotning av gneis med lyse og mørke bånd. Høyt biotittinnhold. Fotograf: Ingvild Sangesland Qvist.

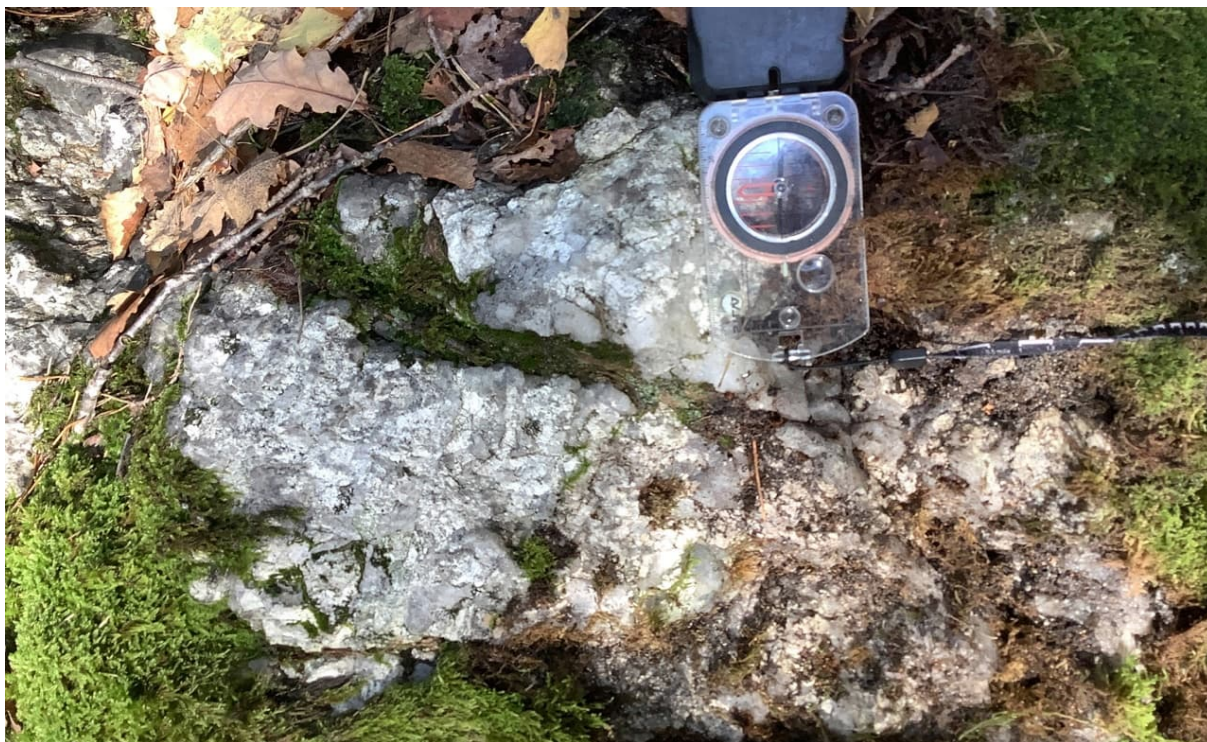
Figur 15-10: Bergblotning av kvartsitt. Fotograf: Ingvild Sangesland Qvist.

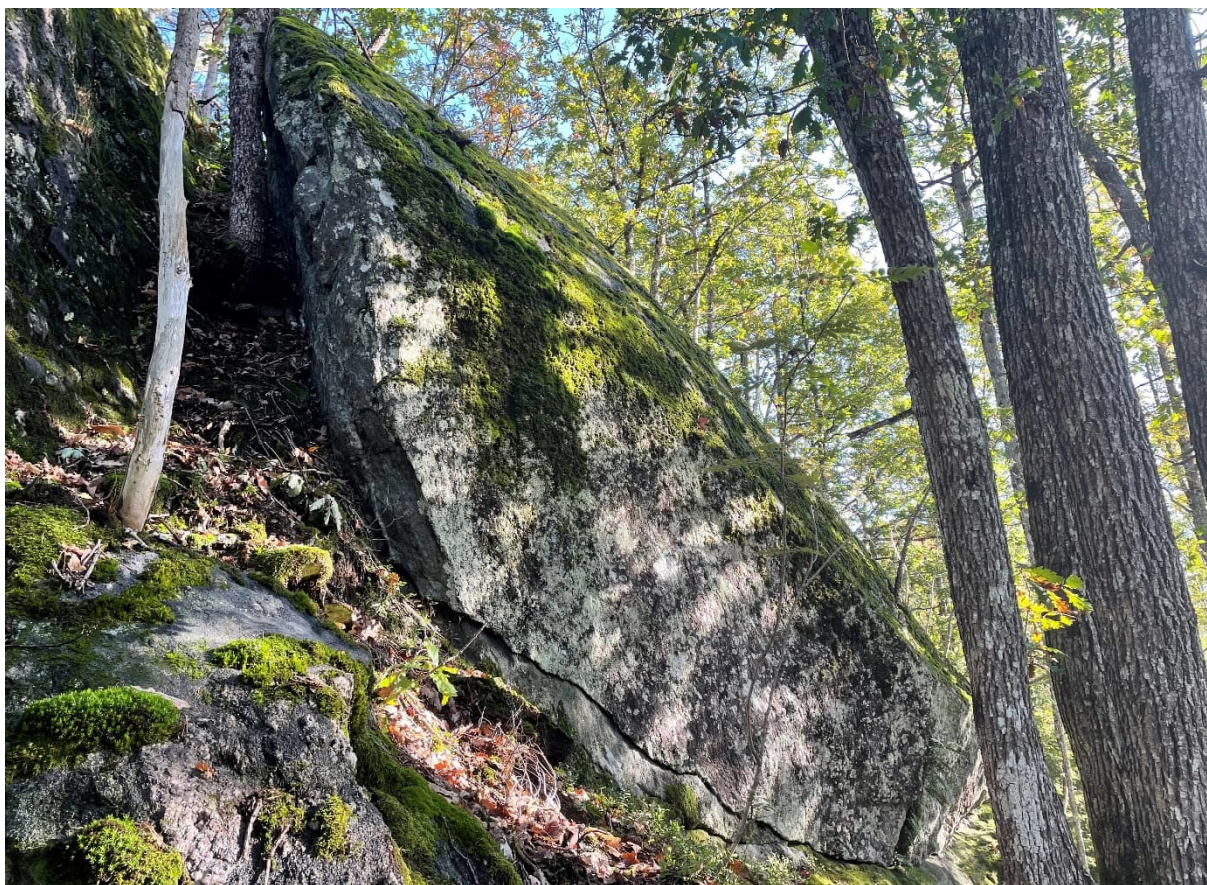
Figur 15-11: Ustabil blokk som er registrert ved ca. profil 12282-12300 i overkant av bergskjæring 10000\_VS\_34. Sett mot øst. Fotograf: Ingvild Sangesland Qvist.

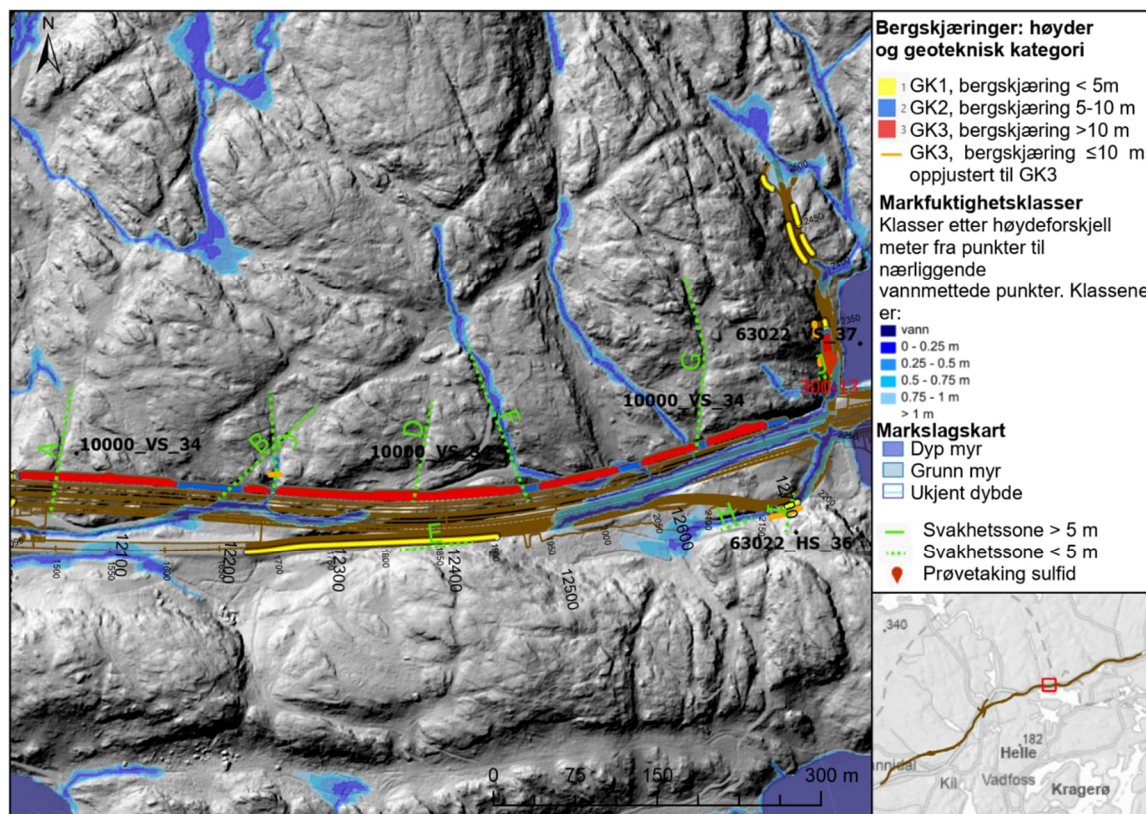
Figur 15-12: Oversikt over kartlagte lineamenter og markfuktighet.

Det er registrert flere svakhetssoner som krysser eller er i nærheten av planlagte bergskjæringer. En oversikt over disse er gitt i Figur 15-12, Figur 15-13 og Tabell 15-4.

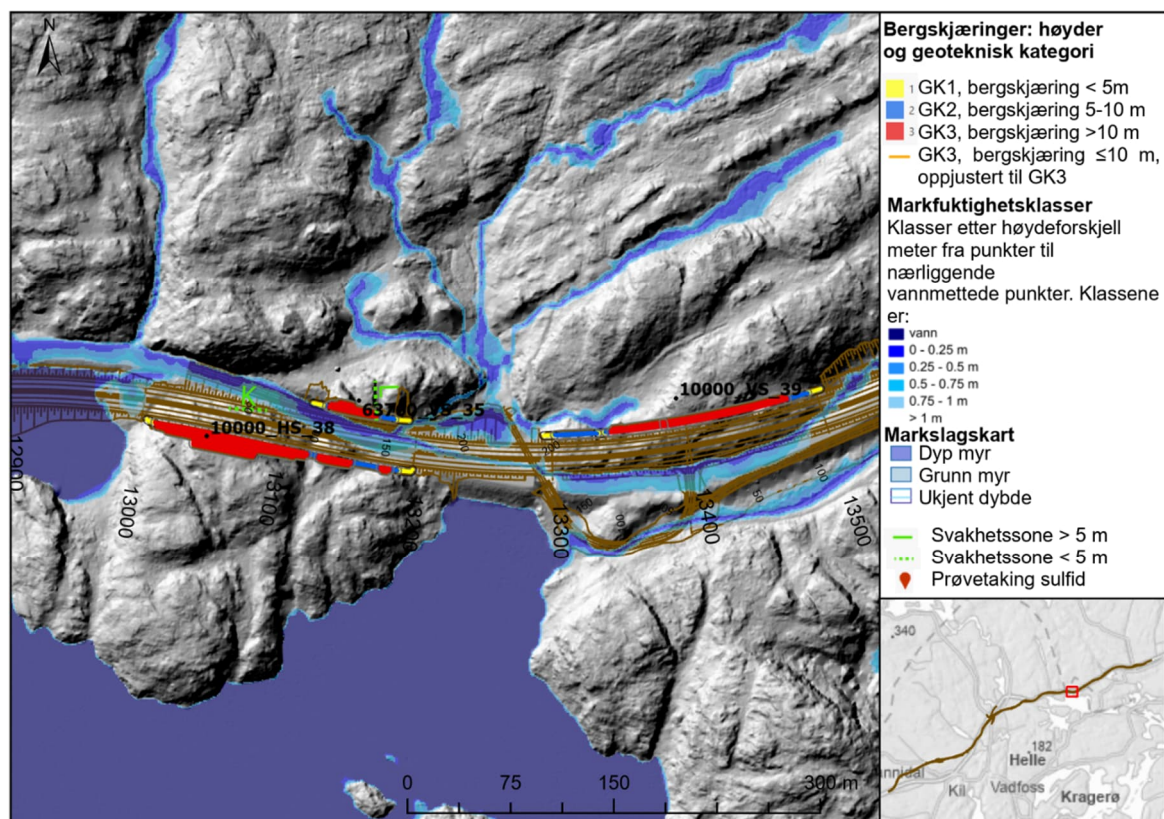
Figur 15-13: Oversikt over kartlagte lineamenter og markfuktighet.

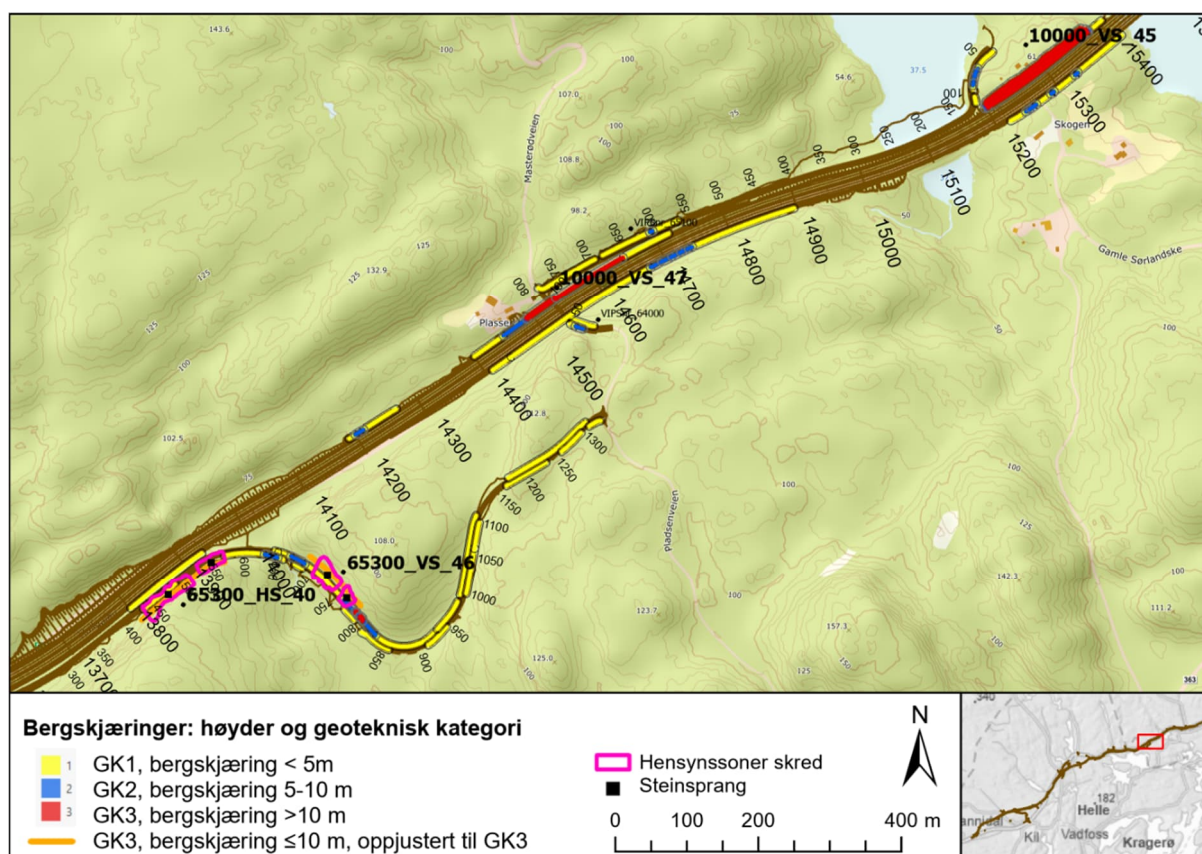
Figur 16-1: Oversikt over bergskjæringer i geoteknisk kategori 1,2 og 3 ved Plassen-Skogen.

På strekningen Plassen-Skogen følger fremtidig E18 dagens E18. Hovedveien ligger hovedsakelig på fylling med innslag av noen bergskjæringer på venstre side av veien. Det er også tre sideveier innenfor området, som det kommer en del bergskjæringer langs. Figur 16-1 gir en oversikt over bergskjæringer i geoteknisk kategori 1, 2 og 3, samt at Tabell 16-1 og Tabell 16-2 beskriver henholdsvis bergskjæringer i geoteknisk kategori 3 og 1/2. Figur 16-2 til Figur 16-4 viser modellutklipp av bergskjæringer langs strekningen.

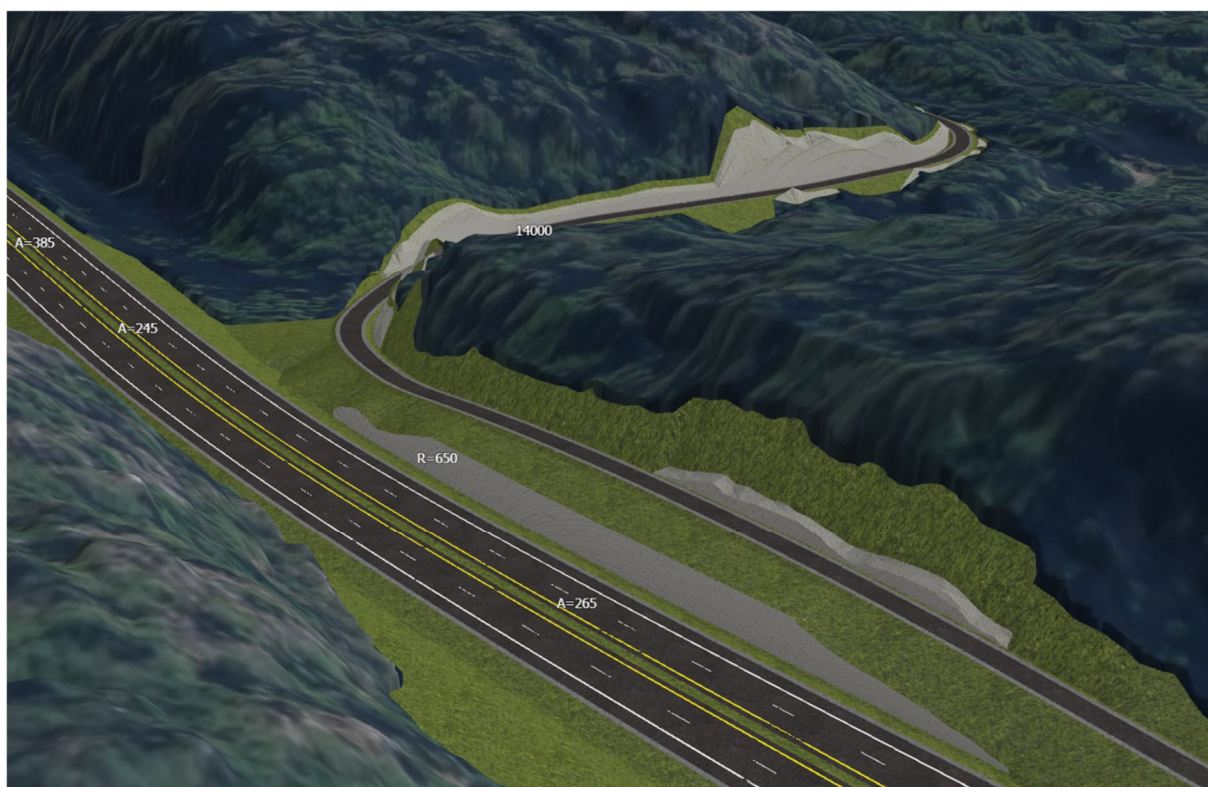
Figur 16-2: Utklipp fra 3D-modell som viser bergskjæring 65300\_HS\_40 og 65300\_VS\_46. Sett mot øst.

Kinematiske analyser for bergskjæring 65300\_HS\_40 viser at det ikke er potensial for planutglidninger, men et lite potensial for små kileutglidninger mellom sprekkesett 2 og tilfeldige sprekker. Det er størst mulighet for blokkutveltinger med sprekkesett 3 som baseplan og sprekkesett 1 og 2 som avløsningsplan. Se Figur 16-8 for bilde av dagens bergskjæring langs E18, som viser tydelig mulighet for blokkutvelting. I utgangspunktet utformes bergskjæringen i henhold til normalprofilen.

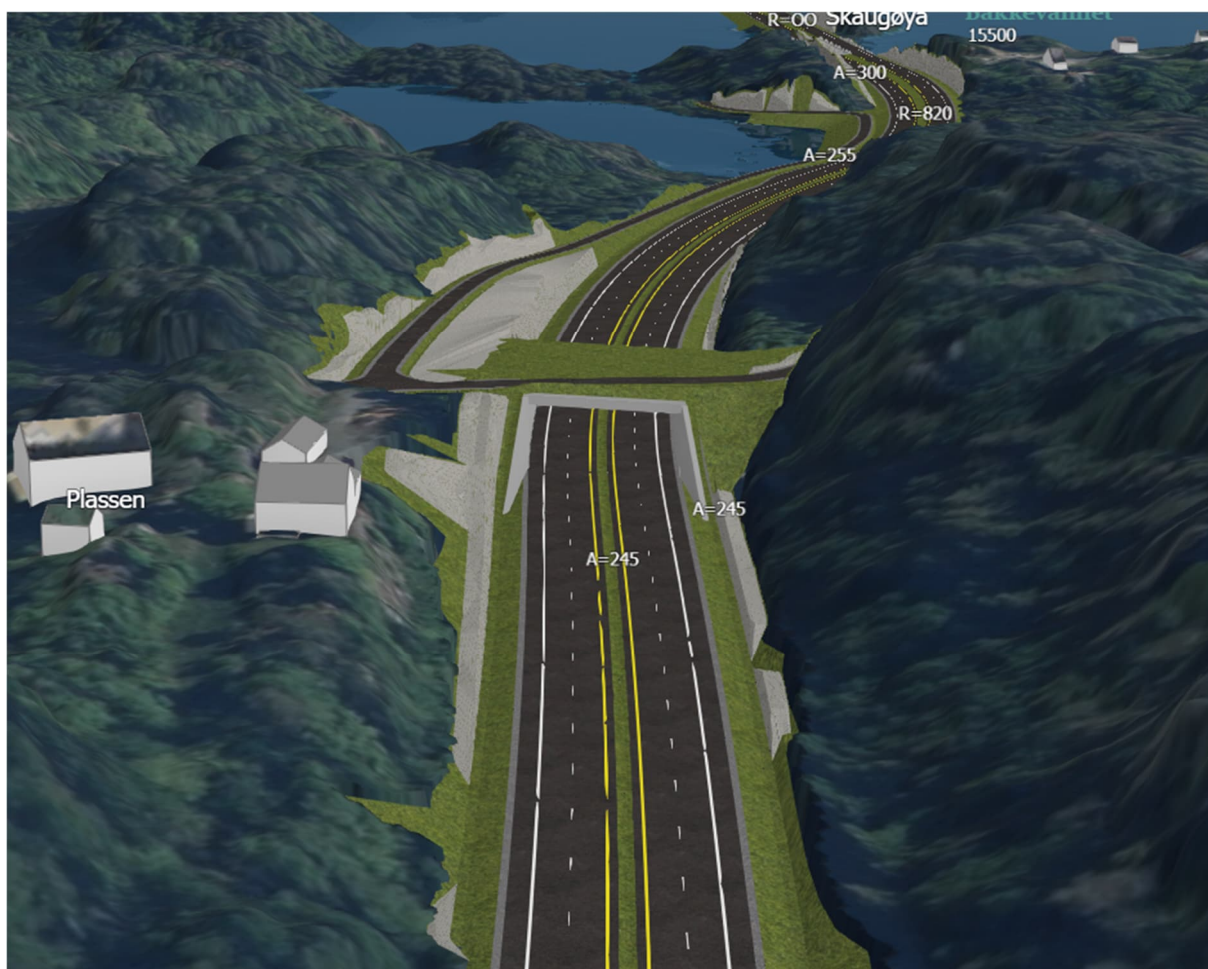
Figur 16-3: Utklipp fra 3D-modell som viser bergskjæring 10000\_VS\_47. Sett mot nordøst.

Kinematiske analyser av bergskjæringer 10000\_VS\_45 og 10000\_VS\_47 viser at det er stort potensiale for planutglidninger langs sprekkesett 1 (foliasjon). Det er ikke potensial for kileutglidninger eller blokkutveltinger. Bergskjæringene bør legges langs sprekkesett 1 for å unngå planutglidninger, slik som det er gjort i dagens bergskjæringer, se Figur 16-9.

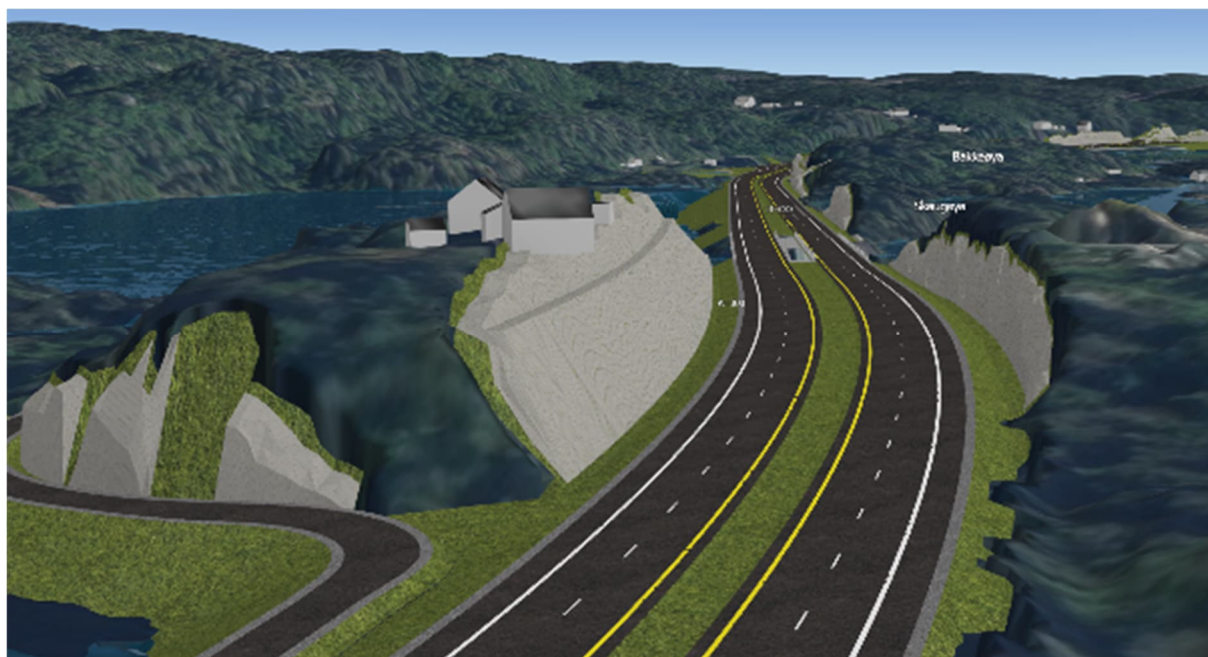
Figur 16-4: Utklipp fra 3D-modell som viser bergskjæring 10000\_VS\_45. Sett mot nordøst.

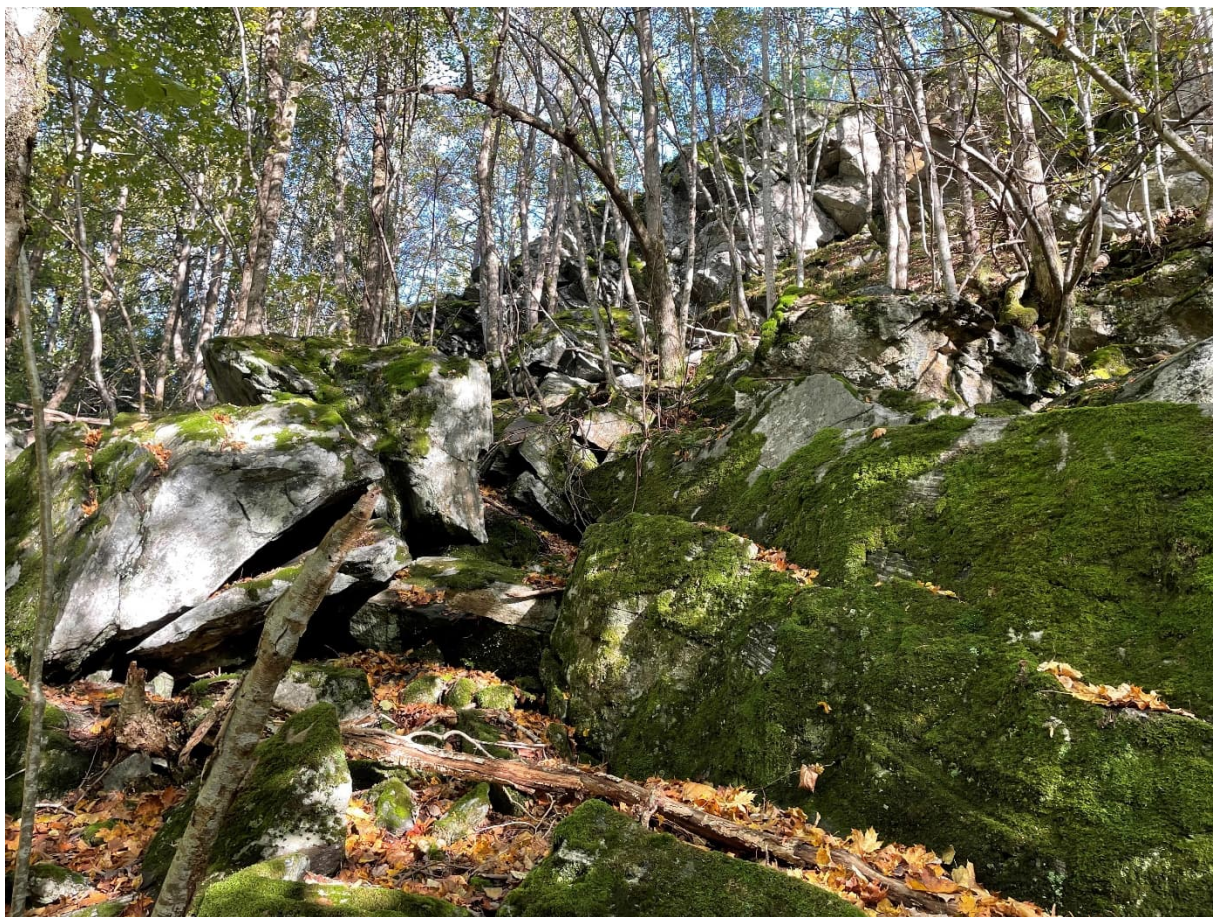
Figur 16-5: Urmasser som er registrert mellom profil 440-500, i overkant av bergskjæring 65300\_HS\_40.

Ved sidevei 65300 mellom profil 440-500 er det i felt observert urmasser i størrelsesorden 0,5-3 m<sup>3</sup>, samt morene og humusmasser langs deler av skjæringstoppen, se Figur 16-5. I overkant av urmassene er det observert bergskreanter. Sideveien mellom profil 600-1350 er ikke kartlagt i felt da denne kom inn i planen svært sent i planprosessen.

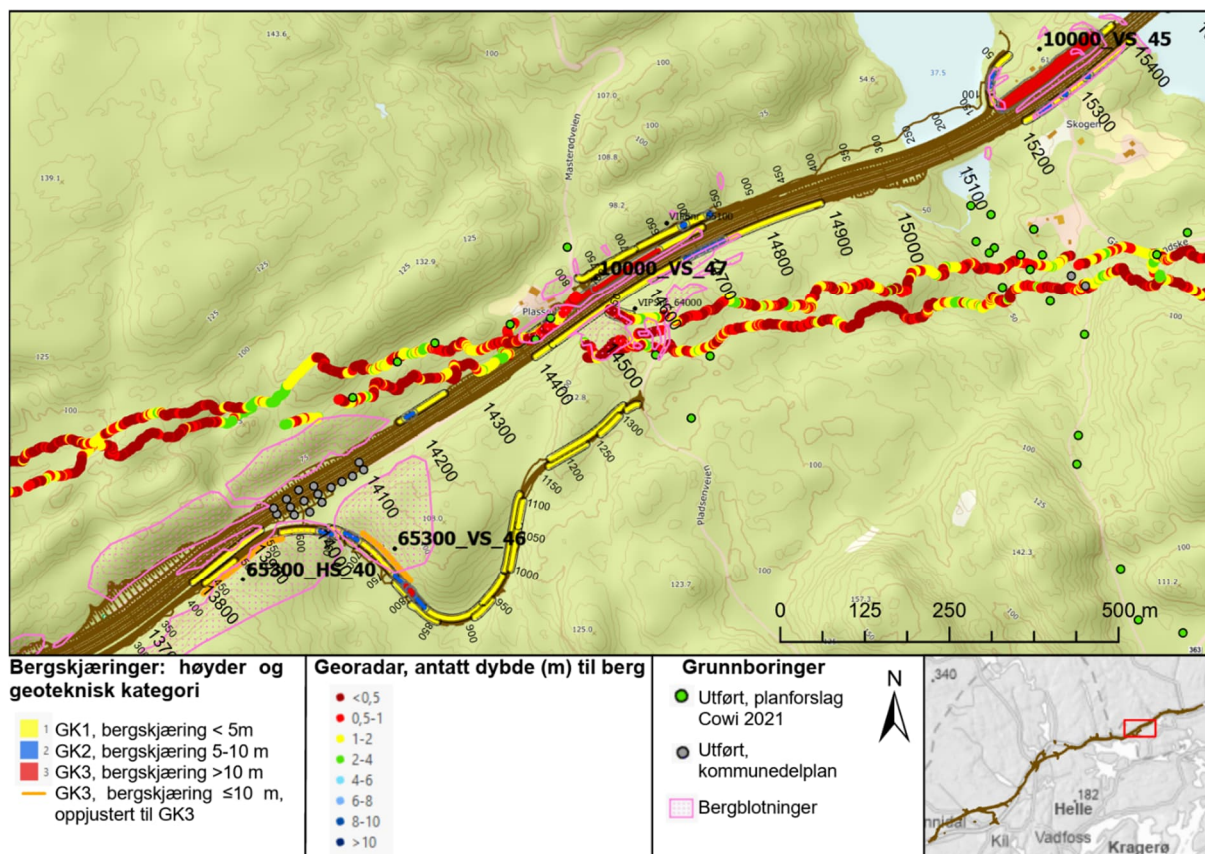
Figur 16-6: Oversikt over utførte grunnundersøkelser ved Plassen-Skogen.

Det er utført georadarmålinger som krysser fremtidig E18 ved ca. profil 14300-14550, se Figur 16-6. Målingene viser at det er <0,5 m til 2 m løsmasser i dette området. Det er også utført to totalsonderinger ved profil 14425 og 14460 som viser henholdsvis 0,4 m og 1,5 m løsmassetykkelse.

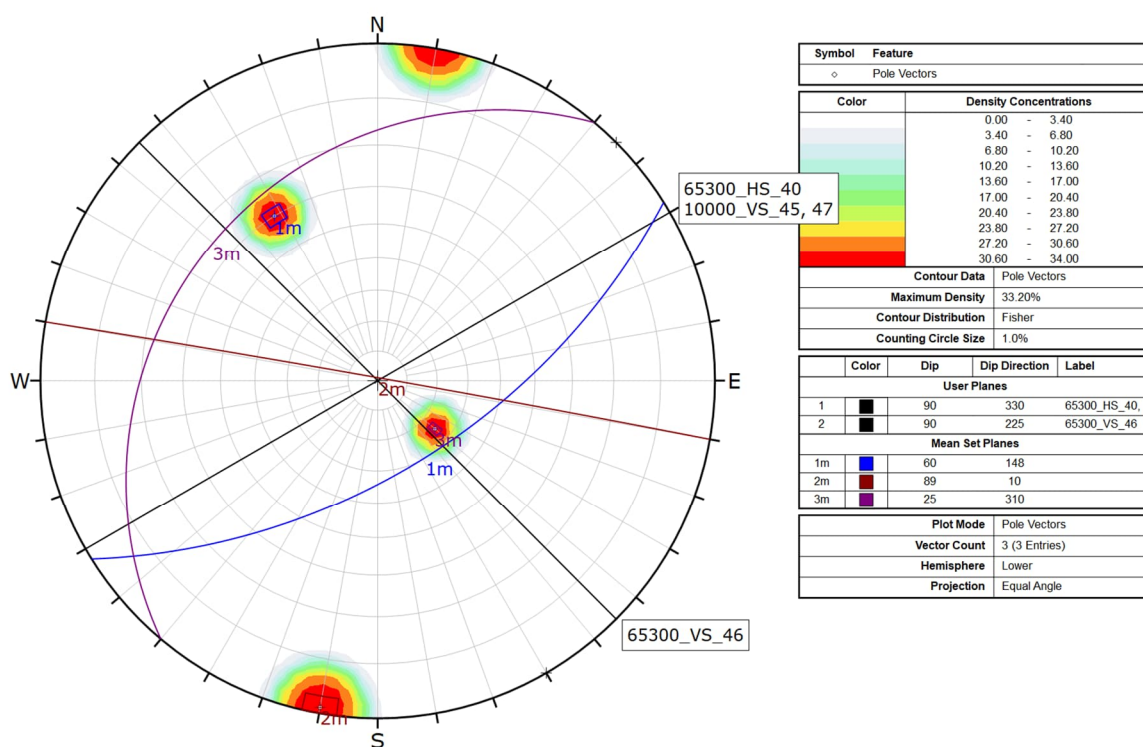
Figur 16-7: Sprekkeretninger observert fra avstand, vist som polplott ved Plassen-Skogen. Linjene gjennom sentrum representerer orienteringen av de ulike bergskjæringene og er merket med tilhørende skjærings-ID.

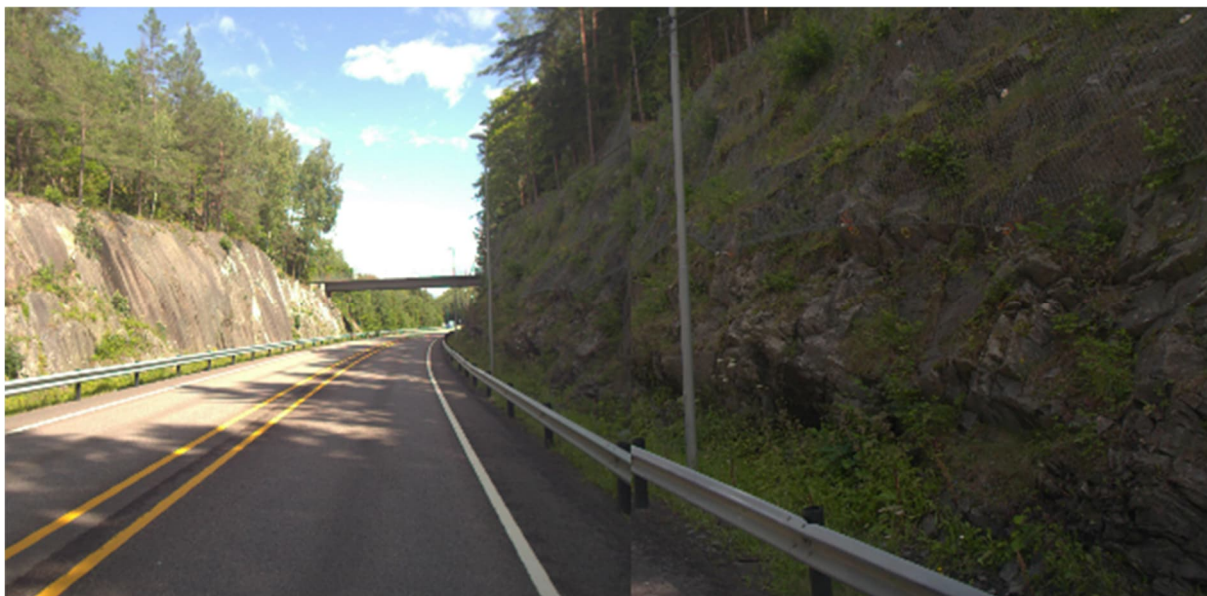
Figur 16-8: Dagens bergskjæringer ved E18 ved ca. profil 13850. Dagens vei vil utvides langs denne strekningen. Sett mot nordøst. Kilde: [18].

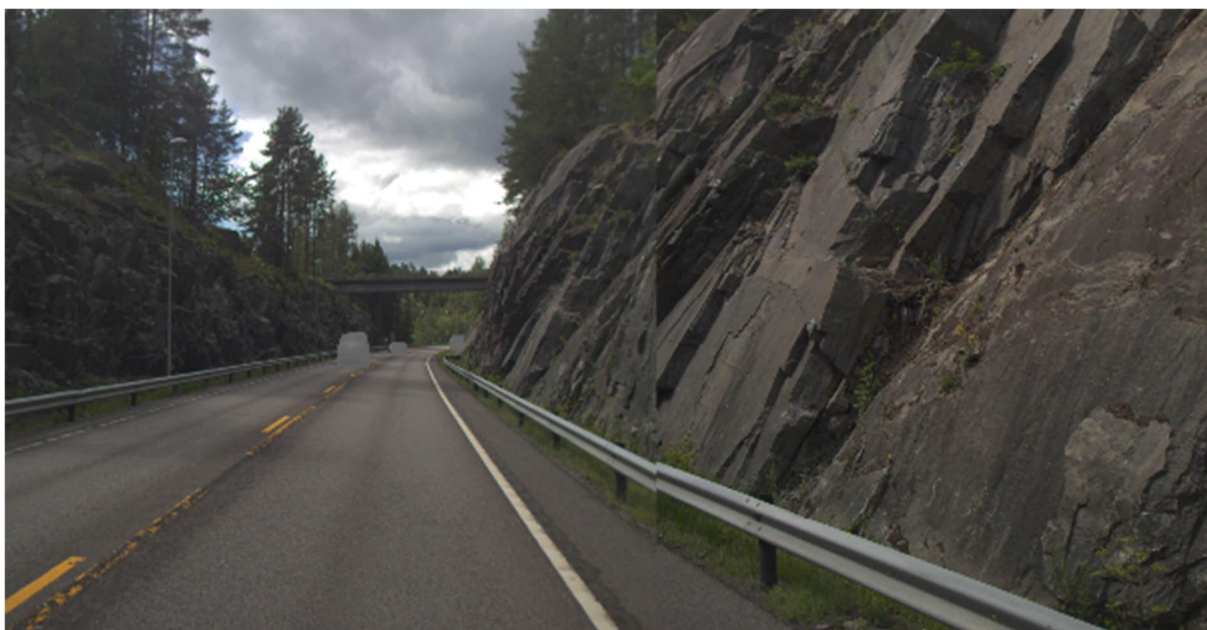
Figur 16-9: Dagens bergskjæringer ved E18 ved ca. profil 15350 (der bergskjæring 10000\_VS\_45 kommer). Dagens vei vil utvides langs denne strekningen. Sett mot sørvest. Kilde: [18].

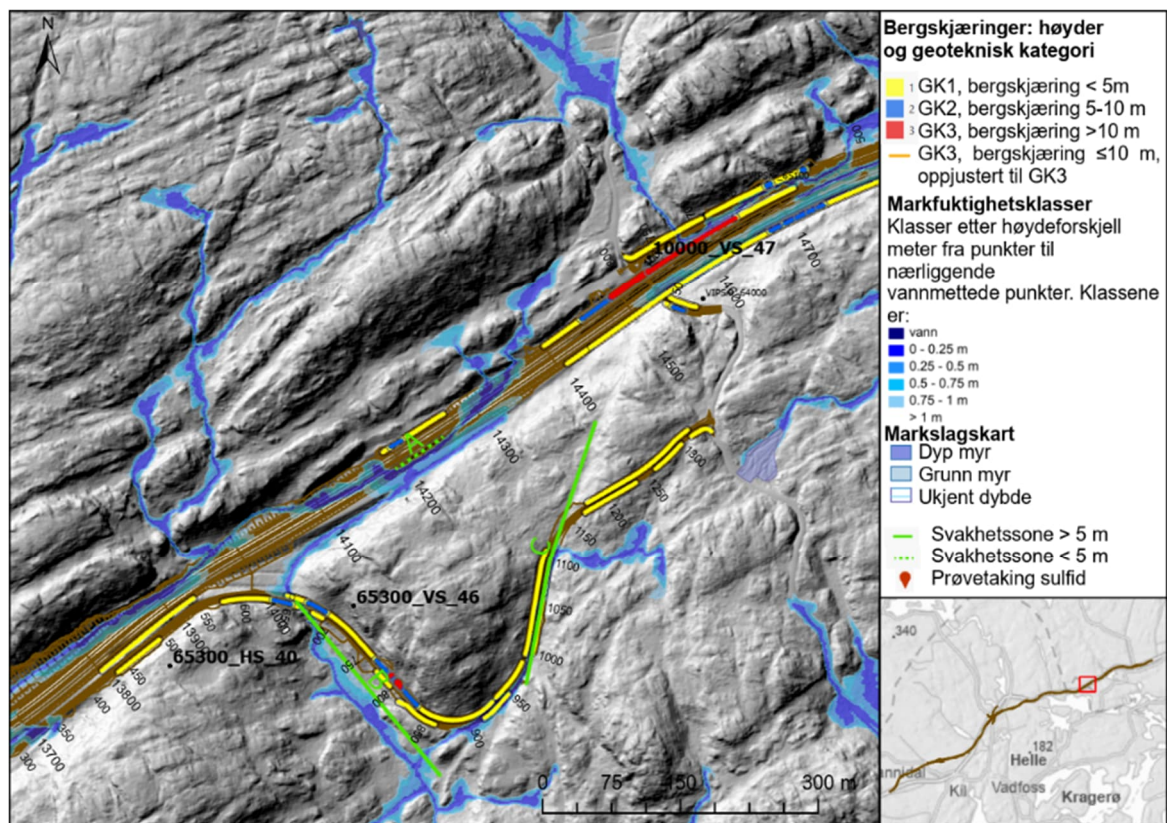
Figur 16-10: Oversikt over kartlagte lineamenter og markfuktighet.

Det er én svakhetsone med tegn på sulfidforekomst i en av dagens bergskjæringer langs E18, samt to svakhetsoner som går parallelt med sidevei 65300. Plassering og beskrivelse er gitt i Figur 16-10 og Tabell 16-4.

Det er ingen vannveier som kommer i kontakt med bergskjæringer langs hovedveien ifølge NIBIOs markfuktighetskart [26]. Langs sidevei 65300 kommer svakhetsone B derimot i kontakt med bergskjæring i geoteknisk kategori 1 ved profil 650-660, mens svakhetsone C ikke kommer i direkte kontakt med noen bergskjæringer, men vil føre overflatevann i grøften til sideveien. Ved sidevei 65100 krysser en vannvei en bergskjæring i geoteknisk kategori 1 ved ca. profil 725-730. Denne bekken skal legges i grøft langs nordsiden av 65100.

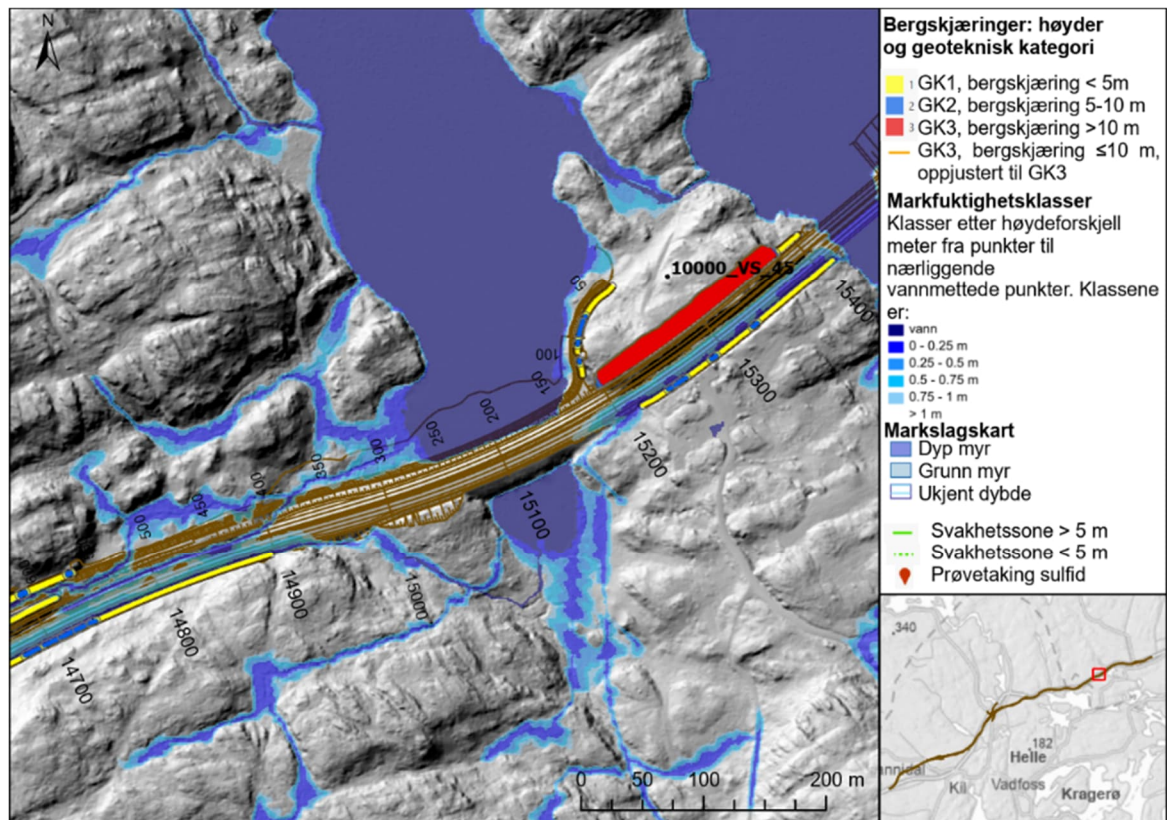
Figur 16-11: Oversikt over kartlagte lineamenter og markfuktighet.
