## Detaljregulering E18 Kragerø – Bamble: Fagrapport Ingeniørgeologi, skjæringer

| Dokumentnummer: | NV40E18KB-GEO-RAP-0001 |

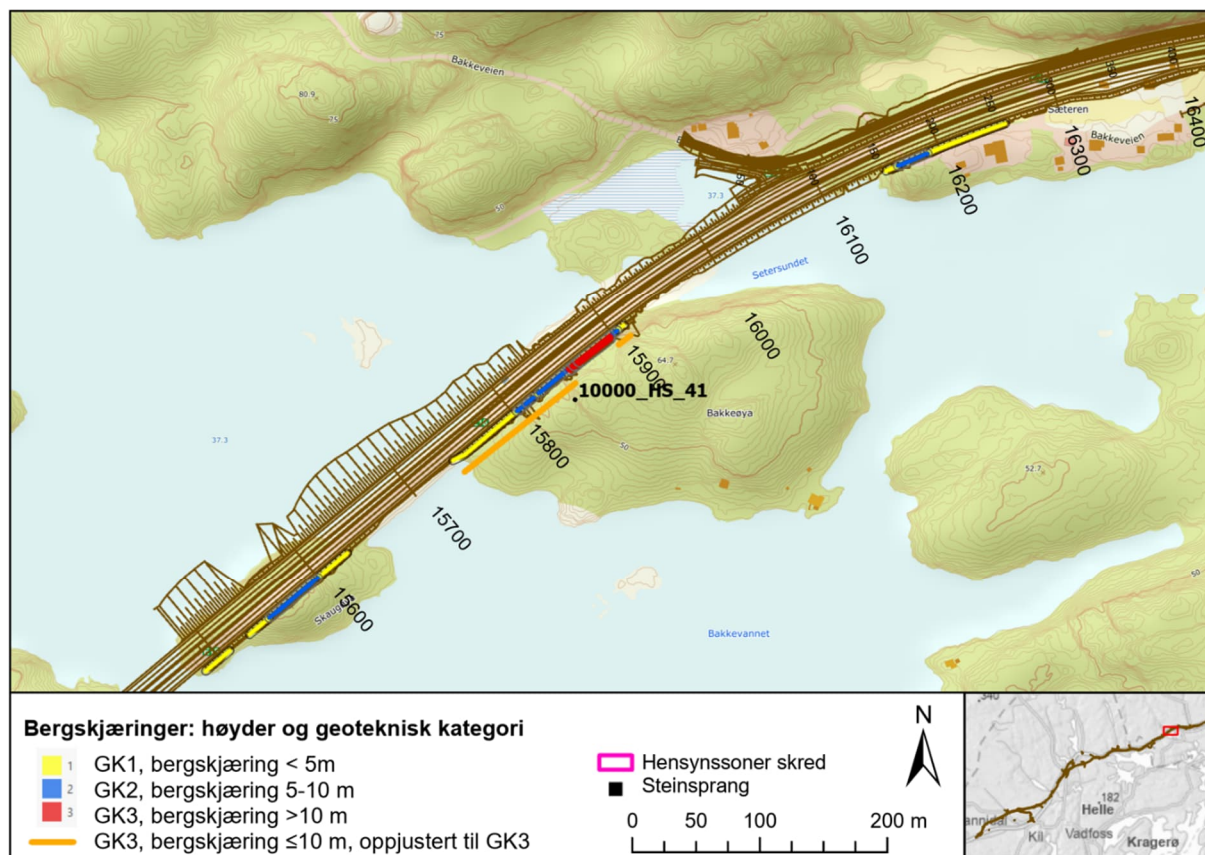
Figur 17-1: Oversikt over bergskjæringer i geoteknisk kategori 1,2 og 3 ved Bakkeøya.

Ved Bakkeøya følger fremtidig E18 dagens E18. Figur 17-1 gir en oversikt over bergskjæringer i geoteknisk kategori 1, 2 og 3, samt at Tabell 17-1 og Tabell 17-2 beskriver henholdsvis bergskjæringer i geoteknisk kategori 3 og 1/2. Figur 17-2 viser modellutklipp av bergskjæringer på strekningen.

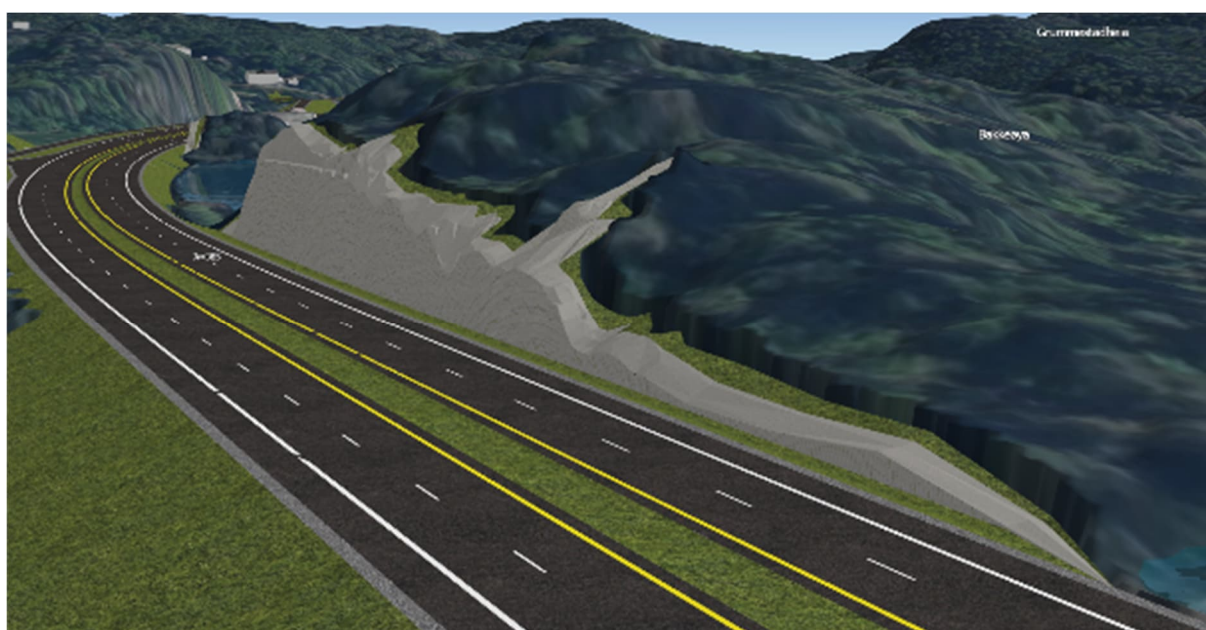
Figur 17-2: Utklipp fra 3D-modell som viser bergskjæring 10000\_HS\_41. Sett mot øst.

Kinematiske analyser av bergskjæring 10000\_HS\_41 viser at det er mulighet for små kile- og planutglidninger mellom sprekkese 2 og 3 og langs sprekkese 3. Det er stor mulighet for blokkutveltinger med sprekkese 3 som baseplan og sprekkese 1 og 2 som avløsningsplan. Figur 17-4 viser bilde av bergskjæring langs dagens E18. Her er det tydelig mulighet for blokkutvelting, mens kile- og planutglidninger ikke er observert. Ved utvidelse av dagens E18, anbefales det å utforme skjæringen i henhold til normalprofilet, slik som det er gjort i dagens bergskjæring.

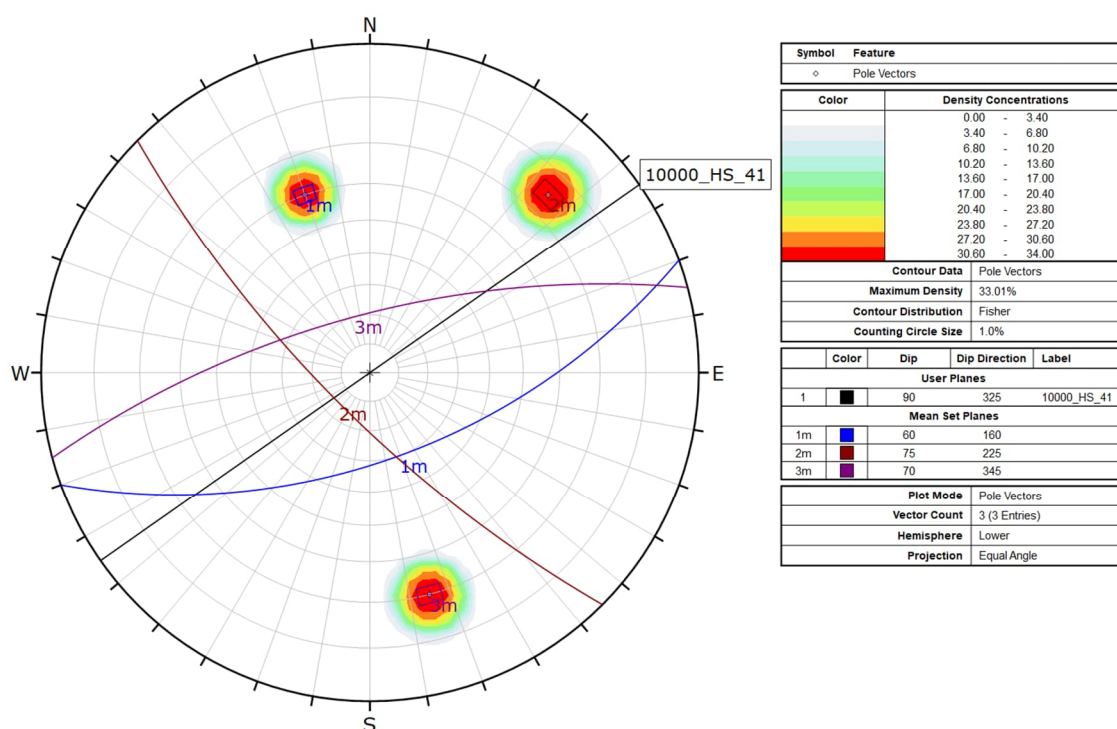
Figur 17-3: Sprekkemålinger (observert fra avstand) registrert i polplott ved Bakkeøya. Linja gjennom sentrum representerer orienteringen av bergskjæringen og er merket med tilhørende skjærings-ID.

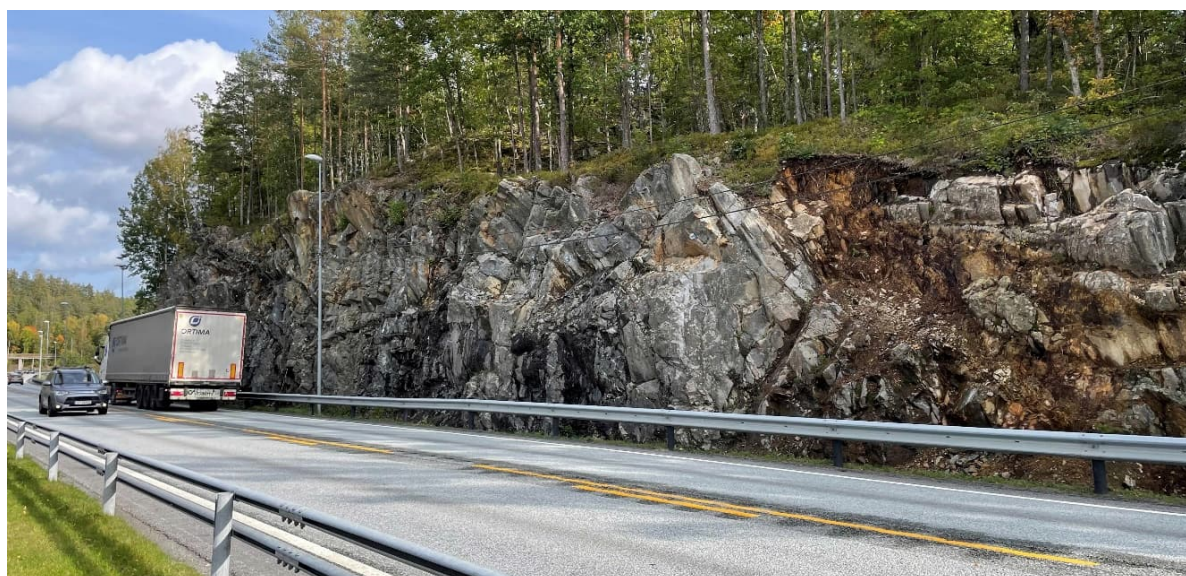
Figur 17-4: Bergskjæring langs dagens E18 ved ca. profil 15800. Sett mot øst. Fotograf: Ingvild Sangesland Qvist.

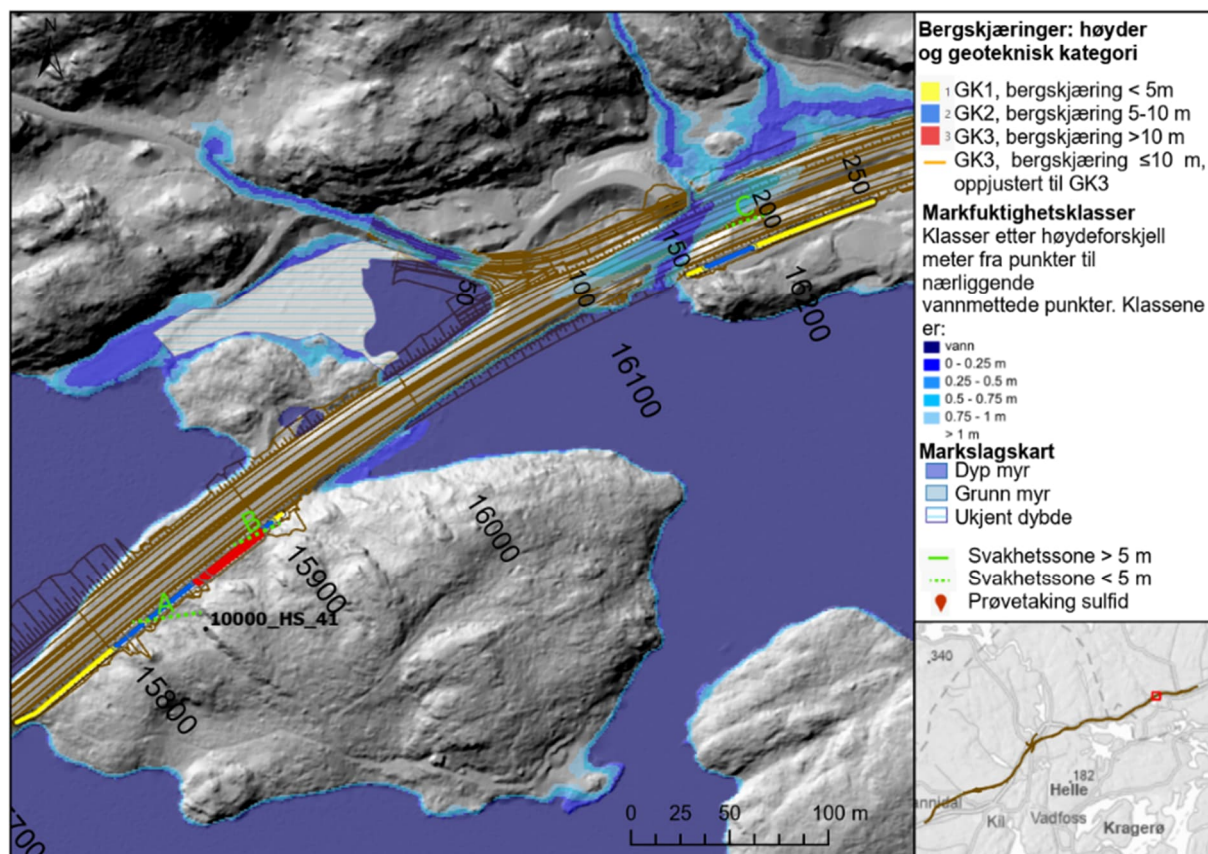
Figur 17-5: Oversikt over kartlagte lineamenter og markfuktighet.

Det er to svakhetssoner med indikasjoner på sulfidinnhold i bergskjæringen langs dagens E18, omtrent der bergskjæring 10000\_HS\_41 kommer. Plassering og beskrivelse er gitt i Figur 17-5 og Tabell 17-4. I tillegg er det registrert en svakhetszone i eksisterende bergskjæring lengst øst i området.

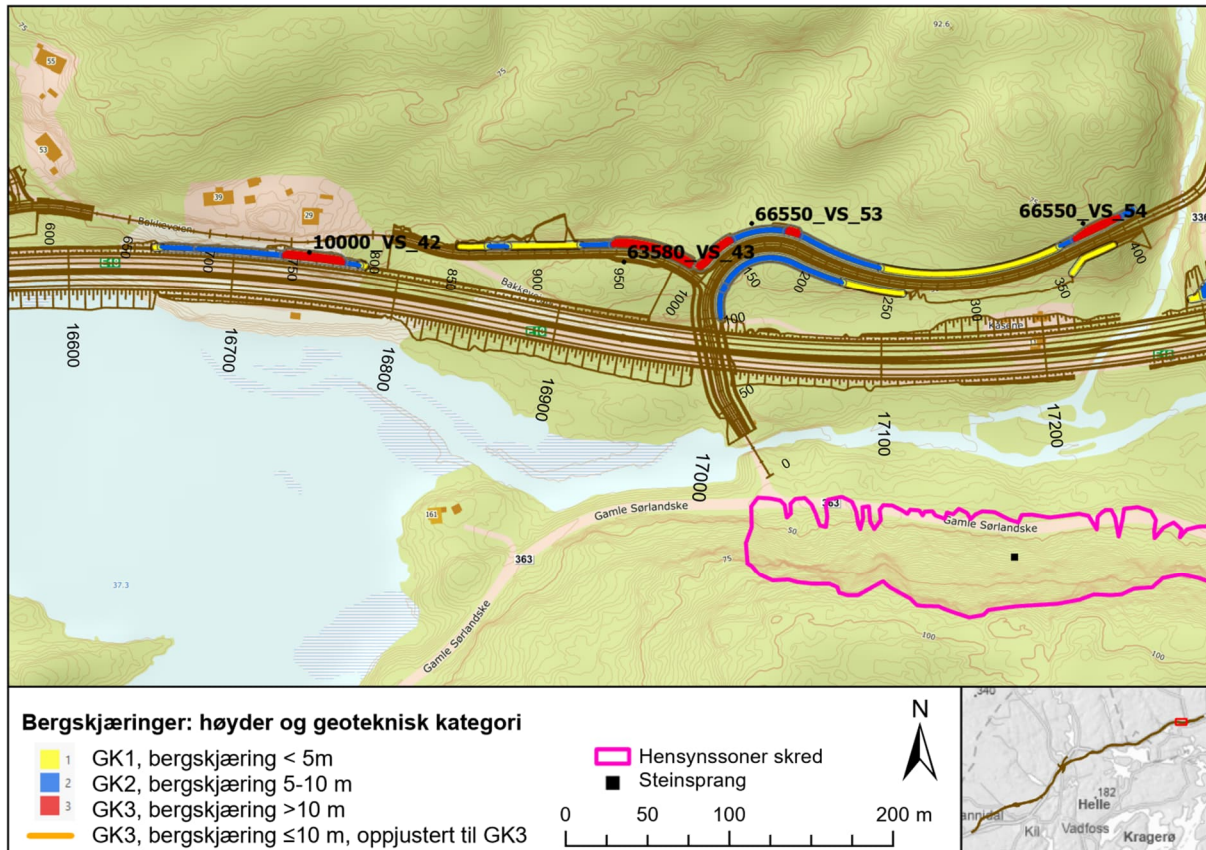
Figur 18-1: Oversikt over bergskjæringer i geoteknisk kategori 1,2 og 3 ved Bakkeveien.

Ved Bakkeveien skal dagens E18 utvides med ett felt. Figur 18-1 gir en oversikt over bergskjæringer i geoteknisk kategori 1, 2 og 3, samt at Tabell 18-1 og Tabell 18-2 beskriver henholdsvis bergskjæringer i geoteknisk kategori 3 og 1/2. Figur 18-2 viser modellutklipp av bergskjæringer på strekningen.

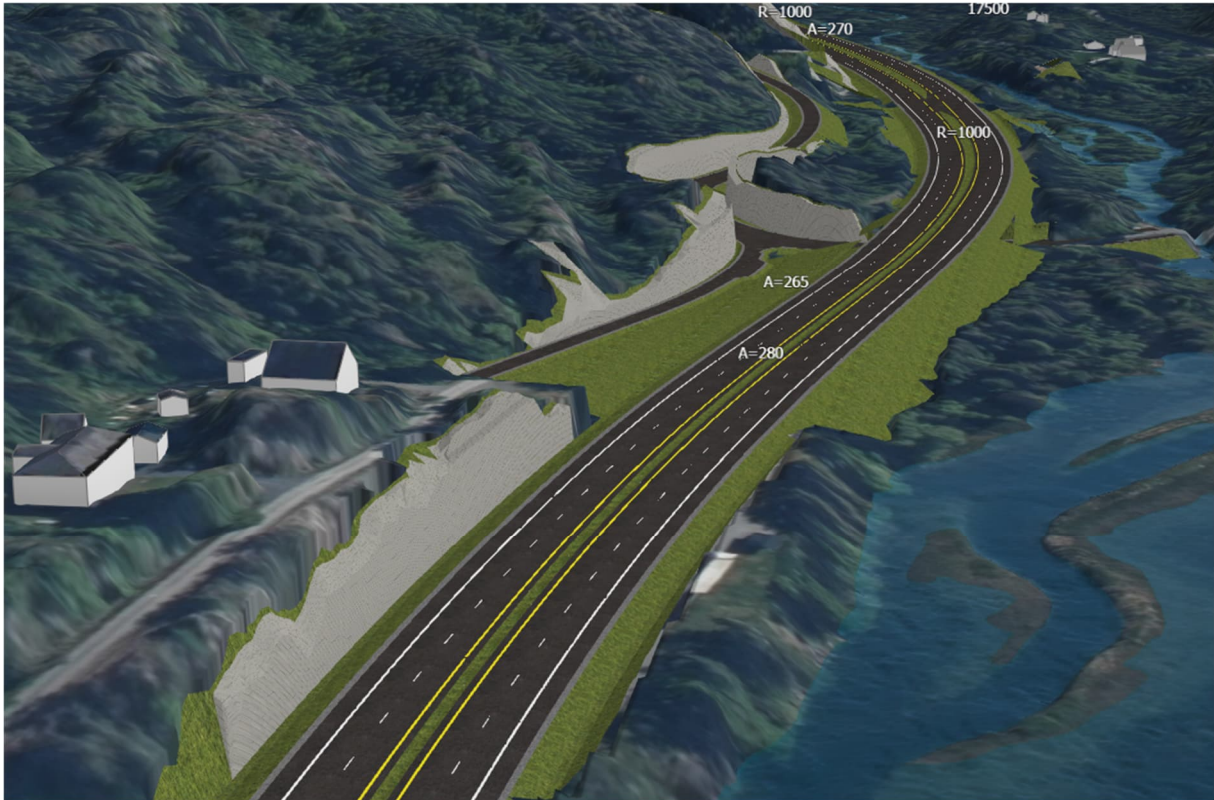
Figur 18-2: Utklipp fra 3D-modell som viser bergskjæring 10000\_VS\_42 nede til venstre og 63580\_VS\_43 i bakkant. Sett mot øst (nordøst).

I bergskjæring 10000\_VS\_42 og 63580\_VS\_43 er det stor mulighet for planutglidninger. Det er ikke kinematisk mulig med kileutglidninger og blokkutveltinger langs hovedsprekkeretningene. Da det ikke er plass til å legge skjæringsfronten langs mulige foliasjonsplan i bergskjæring 10000\_VS\_42, på grunn av Bakkeveien som kommer tett på i overkant, må skjæringen etableres etter normalprofilen. Skjæringsfronten til bergskjæring 63580\_VS\_43 kan derimot legges langs med sprekesett 1 ved behov.

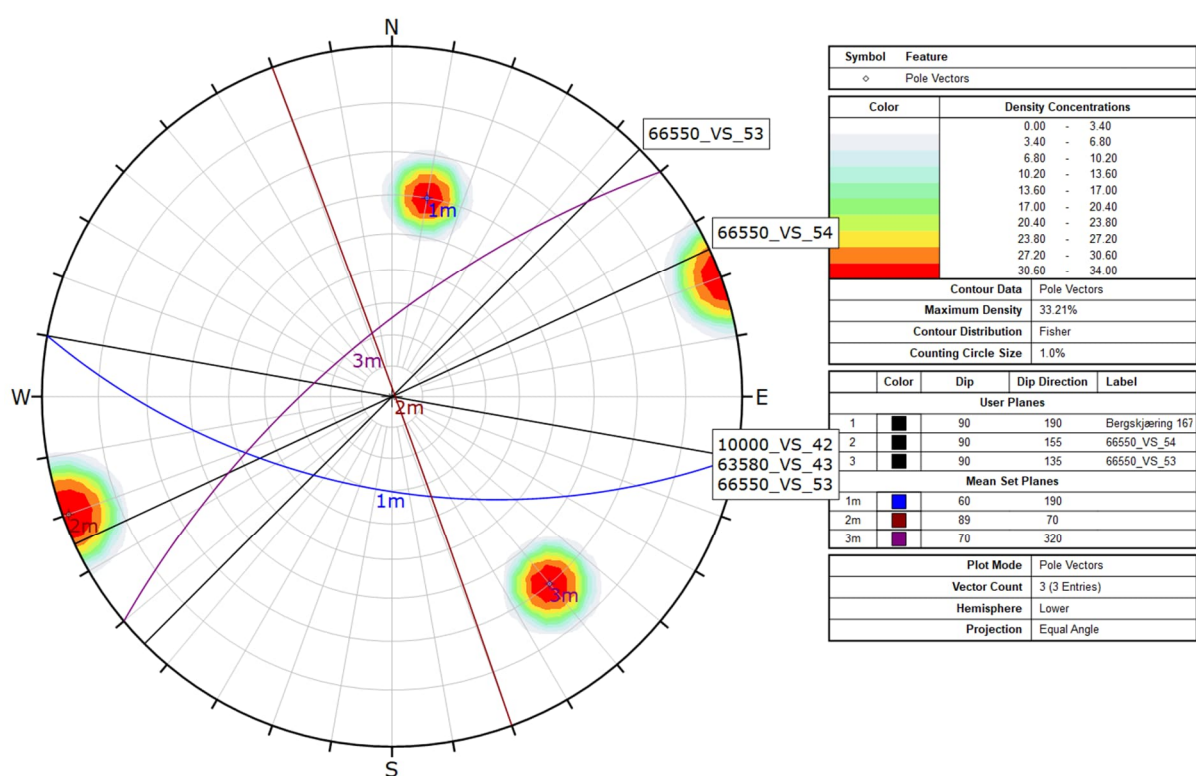
Figur 18-3: Sprekkemålinger (observert fra avstand) i polplott ved Bakkeveien. Linjene gjennom sentrum representerer orienteringen av de ulike bergskjæringene og er merket med tilhørende skjærings-ID.

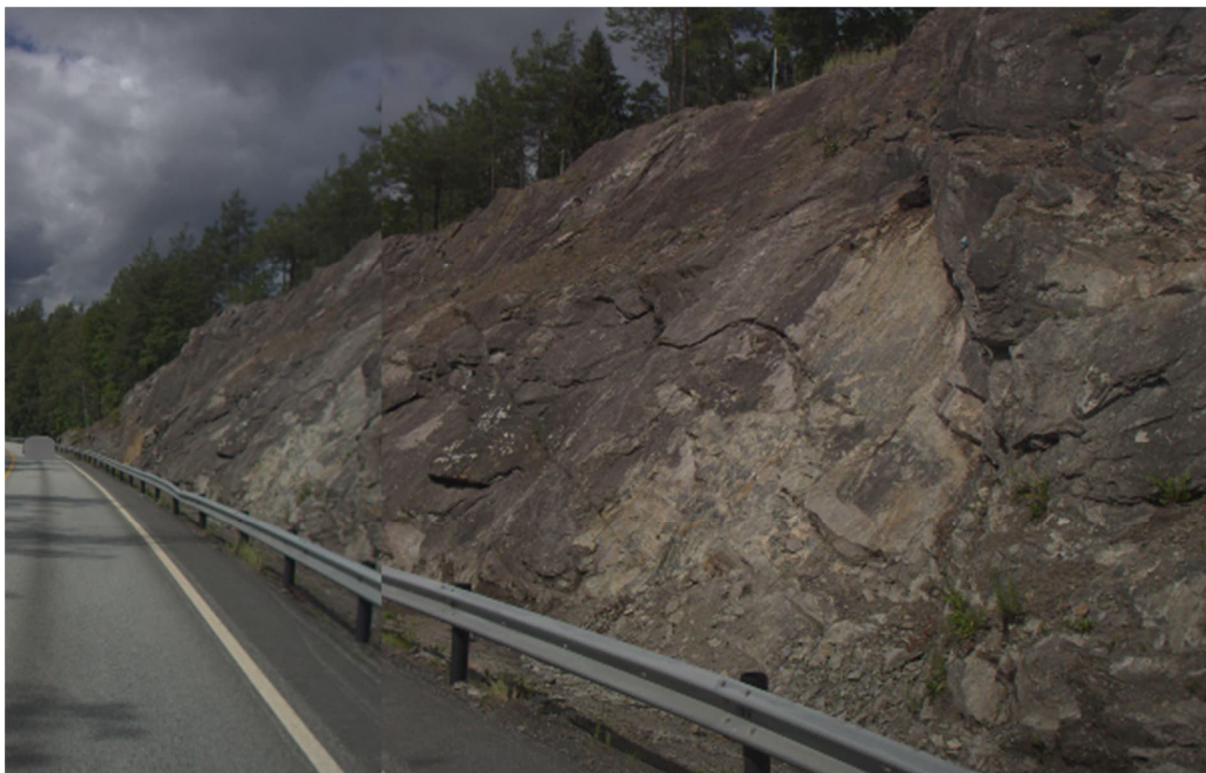
Figur 18-4: Dagens bergskjæringer ved E18 ved ca. profil 16700 (der bergskjæring 10000\_VS\_42 kommer). Dagens vei vil utvides langs denne strekningen. Sett mot vest. Kilde: [18].

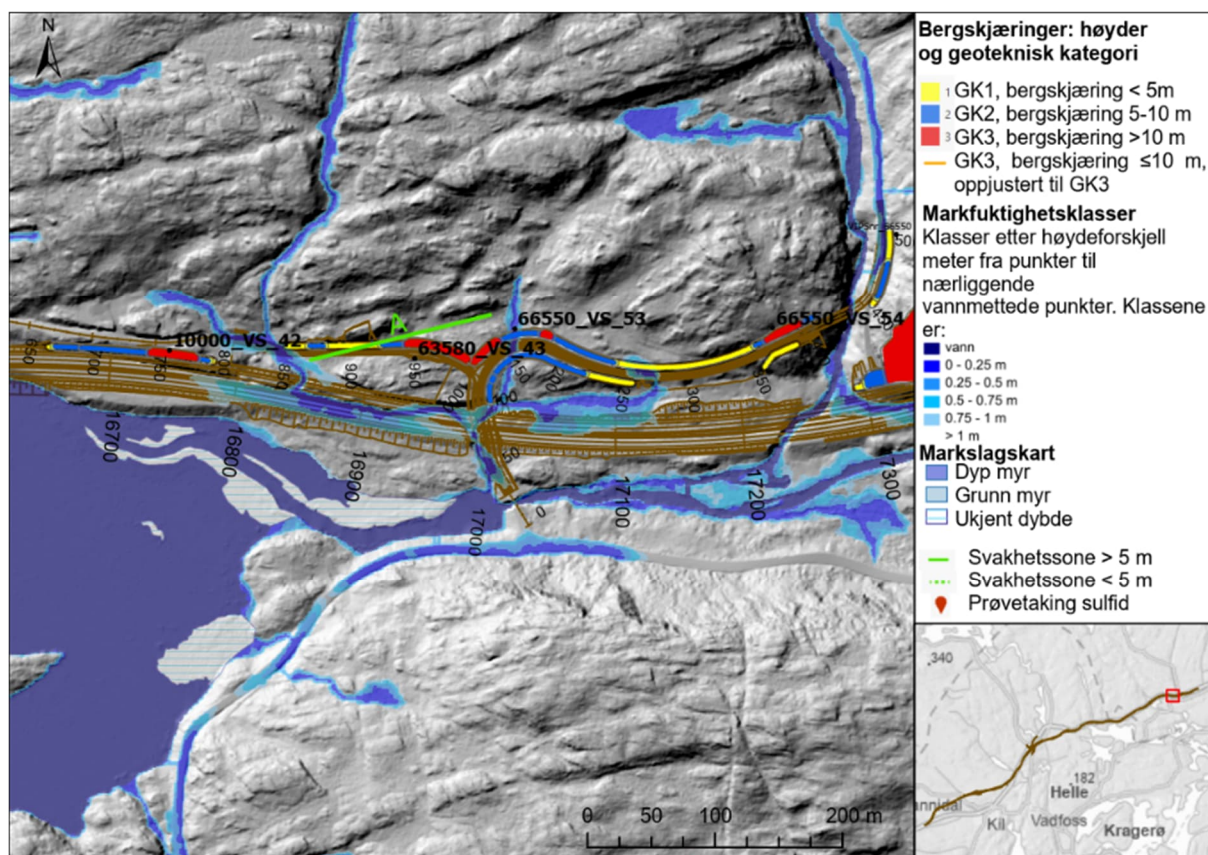
Figur 18-5: Oversikt over kartlagte lineamenter og markfuktighet.

Det er ikke registrert noen svakhetssoner i bergskjæringer langs dagens E18, men det er observert gulbrunt utfellingsmateriale langs foliasjonen ved ca. profil 16780 og 16820. Det er ett markert søkk (svakhetssone A) som krysser Bakkeveien (VIPSnr. 63580) ved ca. profil 870-910, der det er planlagt kategori 1 og 2 bergskjæring, se Figur 18-5 og Tabell 18-4.

Et fuktig drag kommer i kontakt med Rørholtveien (66550) rundt ca. profil 160-180. Ellers er det ingen vannveier som kommer i kontakt med bergskjæringer i området (Figur 18-5). I dag renner det en bekk i rør under dagens E18 ved ca. profil 16850. Denne bekken vil krysse en fylling når fremtidig E18 kommer.

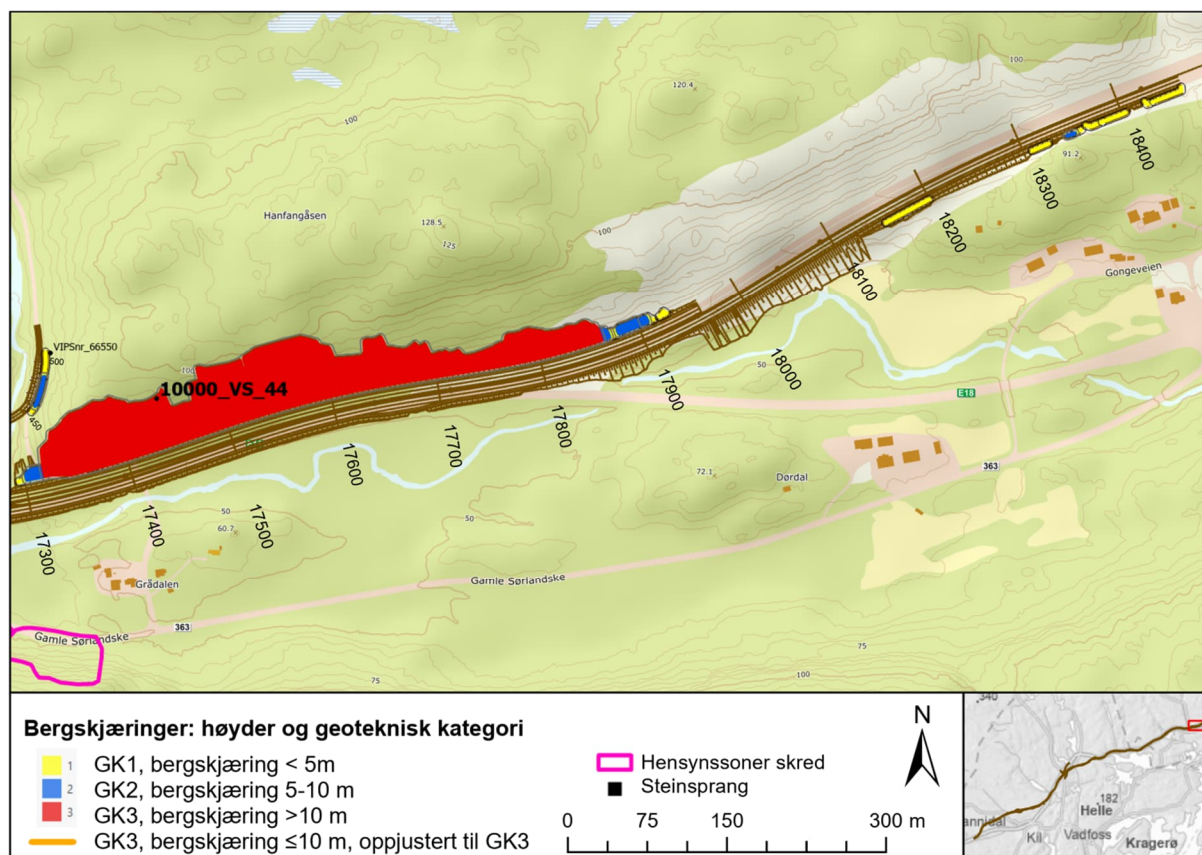
Figur 19-1: Oversikt over bergskjæringer i geoteknisk kategori 1,2 og 3 ved Dørdal.

Lengst øst i prosjektområdet planlegges det en bergskjæring (10000\_VS\_44) på venstre side av veien som legges på ca. 50° skjæringshelning og som består av fem paller. Skjæringen har en maksimal høyde på 50 m. Figur 19-1 gir en oversikt over bergskjæringer i geoteknisk kategori 1, 2 og 3, samt at Tabell 19-1 og Tabell 19-2 beskriver henholdsvis bergskjæringer i geoteknisk kategori 3 og 1/2. Figur 19-2 viser modellutklipp av bergskjæring 10000\_VS\_44.

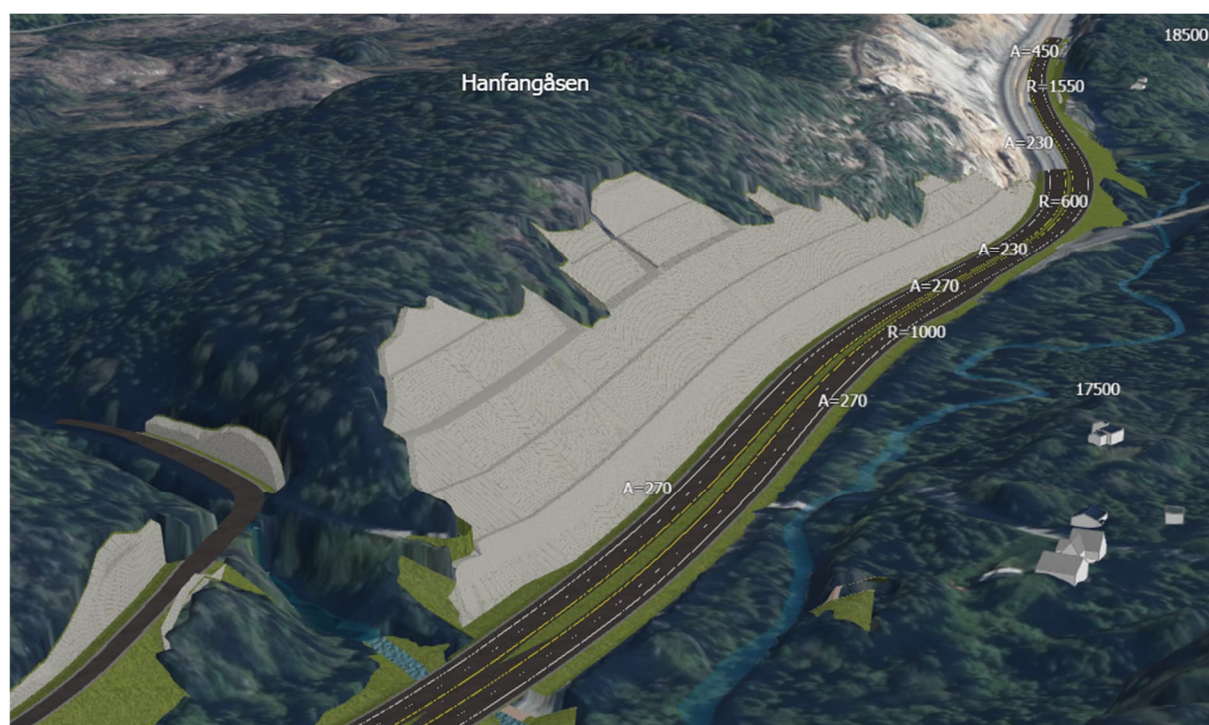
Figur 19-2: Utklipp fra 3D-modell som viser bergskjæring 10000\_VS\_44. Sett mot nordøst.

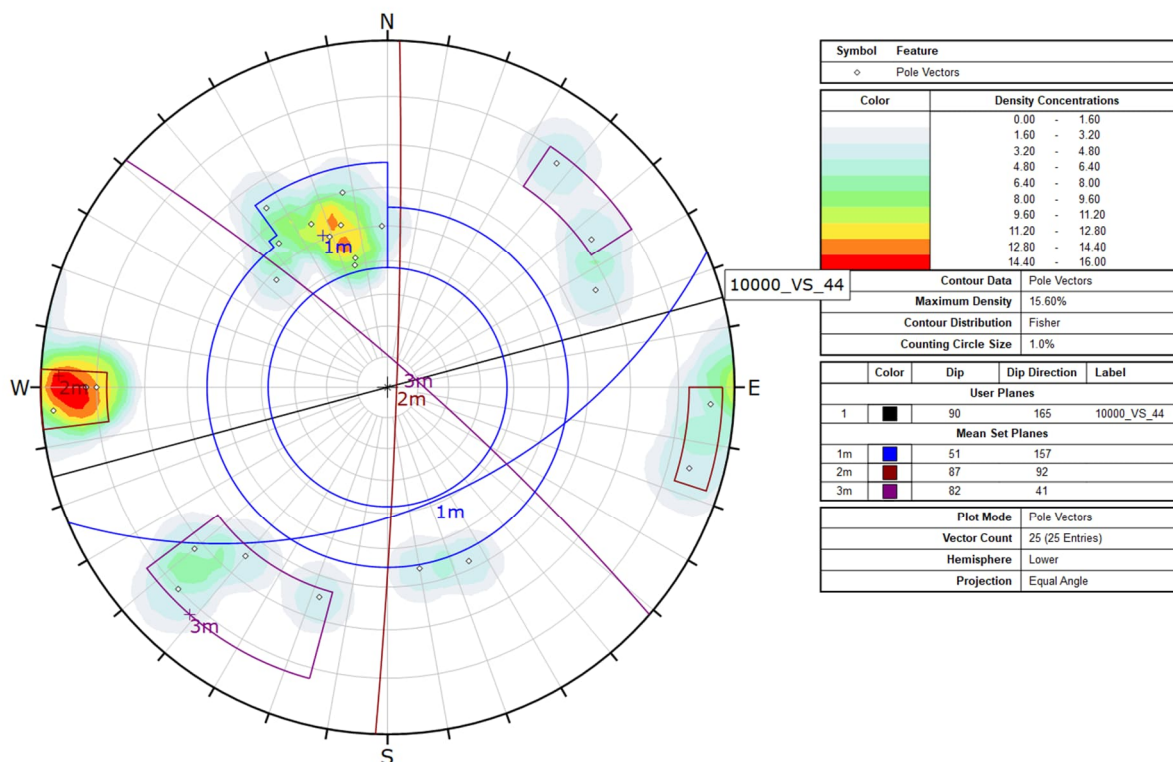
Figur 19-3: Sprekkemålinger som er registrert i polplott ved Dørdal. Linjene gjennom sentrum representerer orienteringen av de ulike bergskjæringene og er merket med tilhørende skjærings-ID.

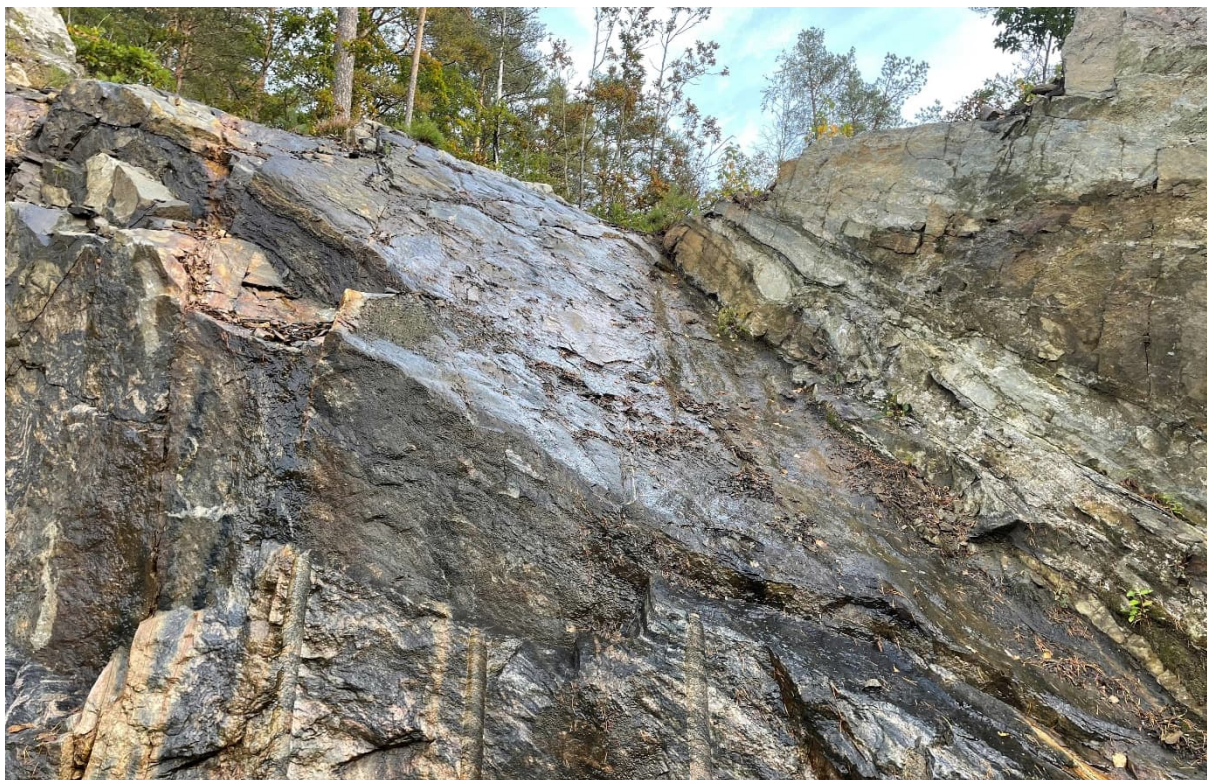
Figur 19-4: Foliasjonsplan med 5 cm tykt biotittlag (svakhetssone A). Registrert ved ca. profil 17400. Sett mot nordøst. Fotograf: Ingvild Sangesland Qvist.

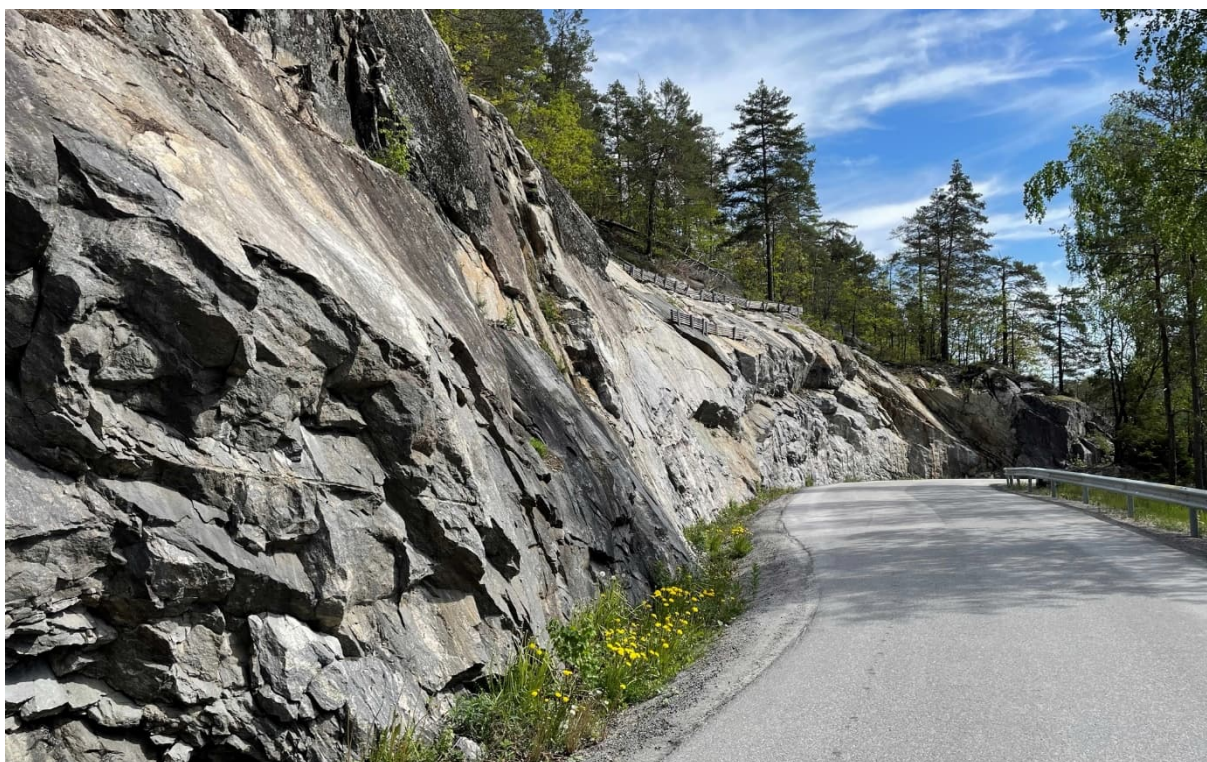
Figur 19-5: Oversiktsbilde av bergskjæring ved Rørholtveien som går parallelt med dagens E18 ved ca. profil 17350. Fremtidig E18 skal trekkes lengre nord, og denne veien forsvinner. Sett mot øst(nordøst). Fotograf: Ingvild Sangesland Qvist.

I dagens bergskjæringer er det registrert en migmatittisk båndgneis med lyse og mørke bånd. Sprekkekartleggingen ble hovedsakelig gjort i bergskjæringen ved Rørholtveien (Figur 19-4 til Figur 19-7). Registreringene viser at foliasjonsplanene er det mest fremtredende sprekkesettet i området. Sprekkeplanene er bølgete og glatte og har stor utholdenhet. Det er flere steder observert oppi 5 cm tykke biotittslepper langs foliasjonsplanene, og det er stedvis brukt forbolting i bergskjæringen for å hindre utglidning langs planene. Foliasjonsplanene er observert fra ca. profil 17300 og videre østover, der E18 Kragerø-Bamble kobler seg på eksisterende motorvei (Figur 19-8 og Figur 19-9). Langs eksisterende motorvei er skjæringsgeometrien lagt langs foliasjonsplanene med innlagte hyller. Dette har ført til et stort skråningsutslag som strekker seg 80-90 meter oppover i skråningen til der terrenget flater ut.

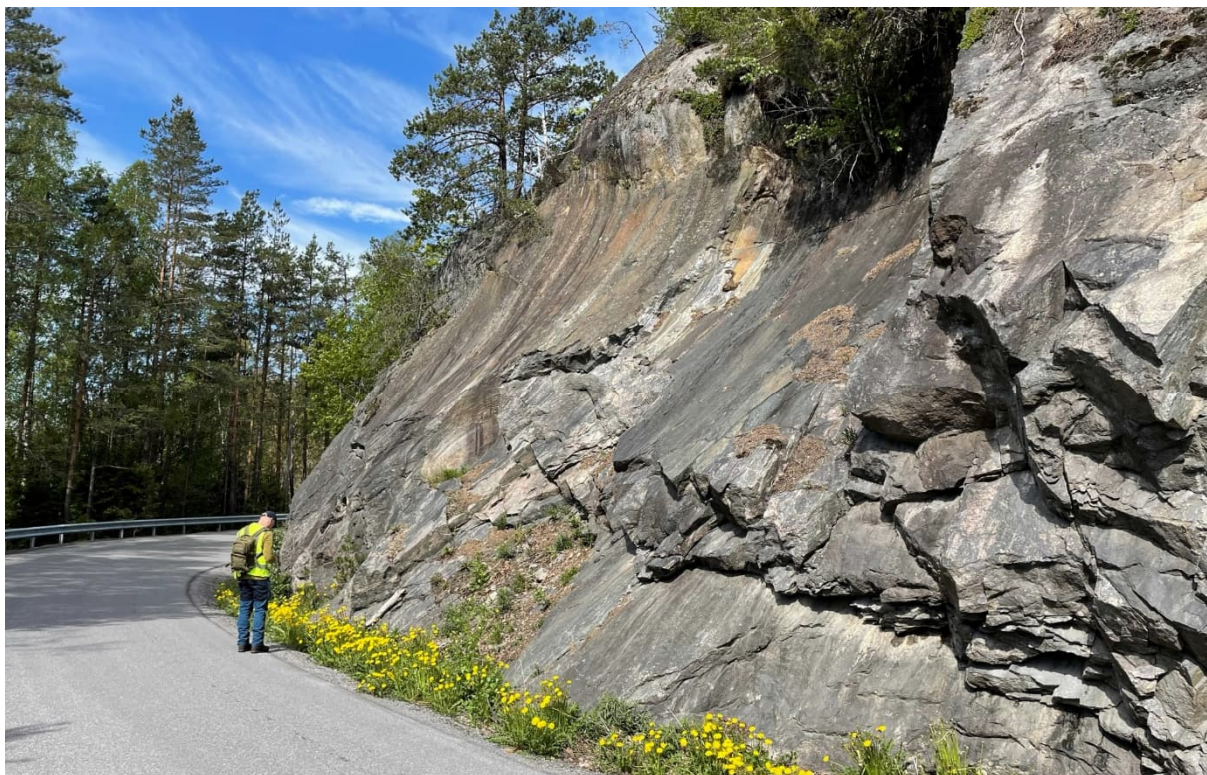
Figur 19-6: Bergskjæring ved Rørholtveien ved ca. profil 17350. Bølgete og glatte foliasjonsplan er fremtredende i bergskjæringen. Sett mot vest. Fotograf: Ingvild Sangesland Qvist.

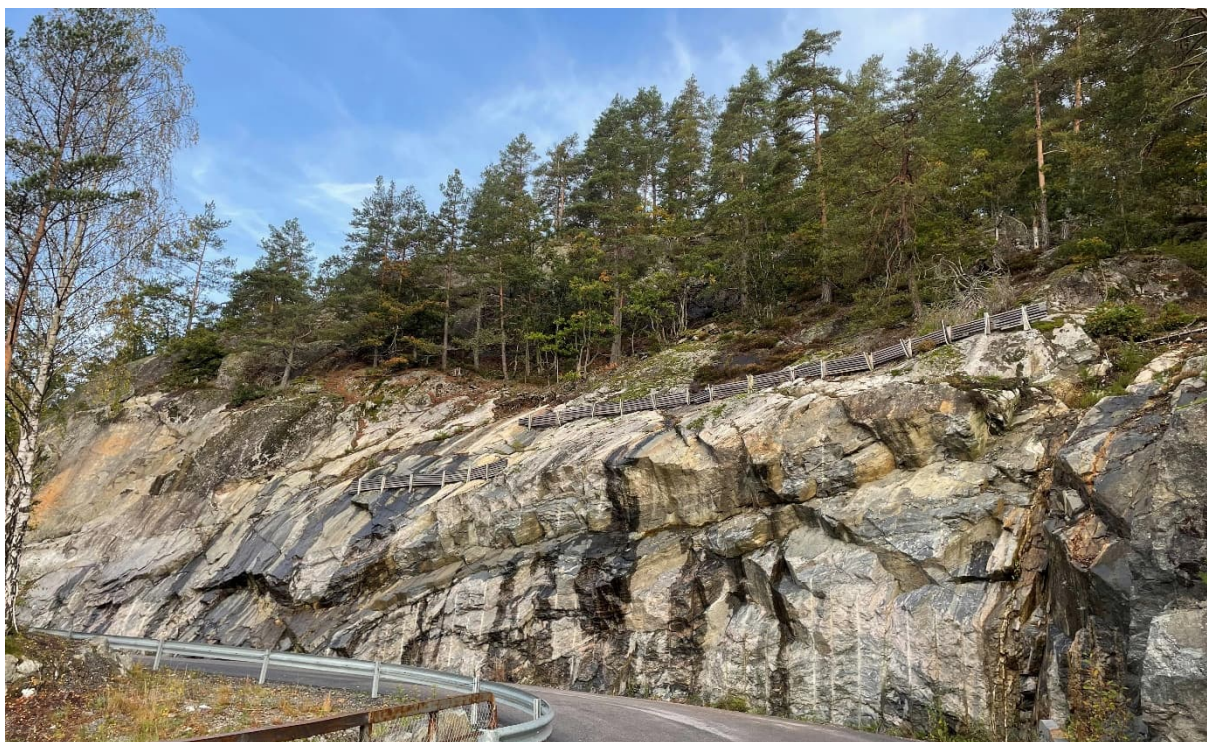
Figur 19-7: Bergskjæring ved Rørholtveien ved ca. profil 17400. Sett mot nordvest. Fotograf: Ingvild Sangesland Qvist.

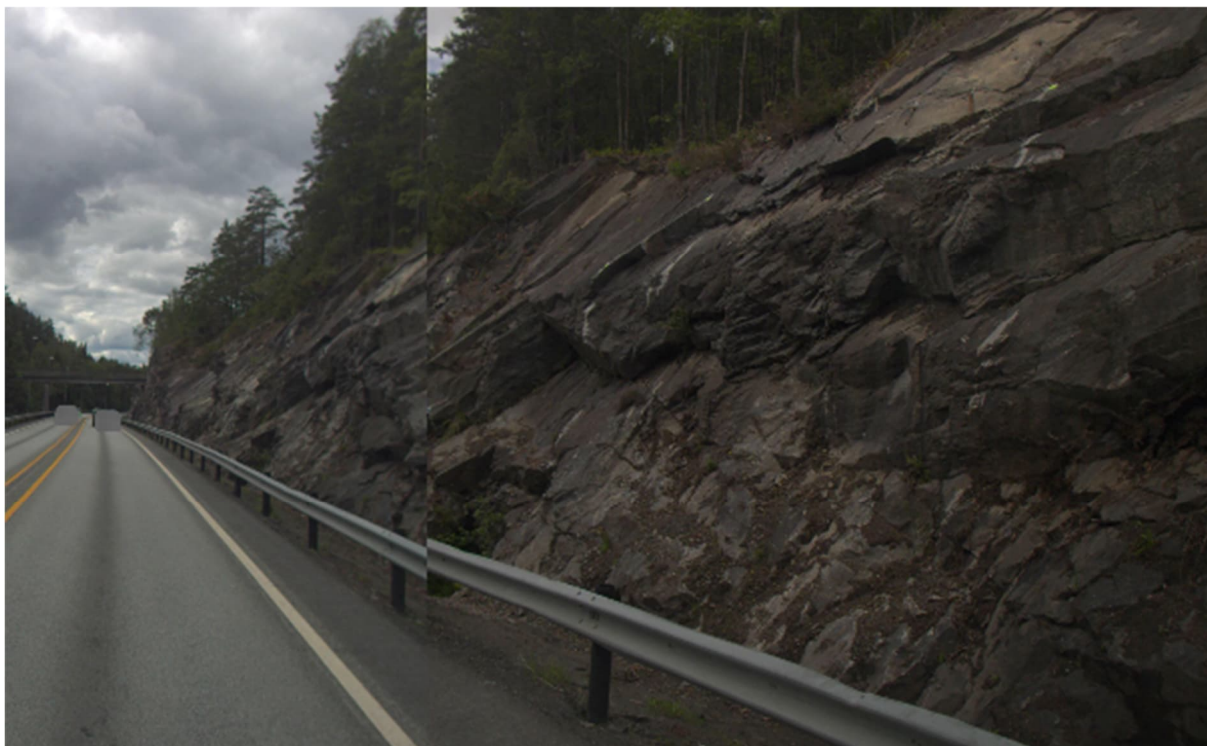
Figur 19-8: Bergskjæring ved dagens E18 ved ca. profil 17550 (der bergskjæring 10000\_VS\_44 kommer). Dagens vei vil utvides langs denne strekningen. Sett mot vest (sørvest). Kilde: [18].

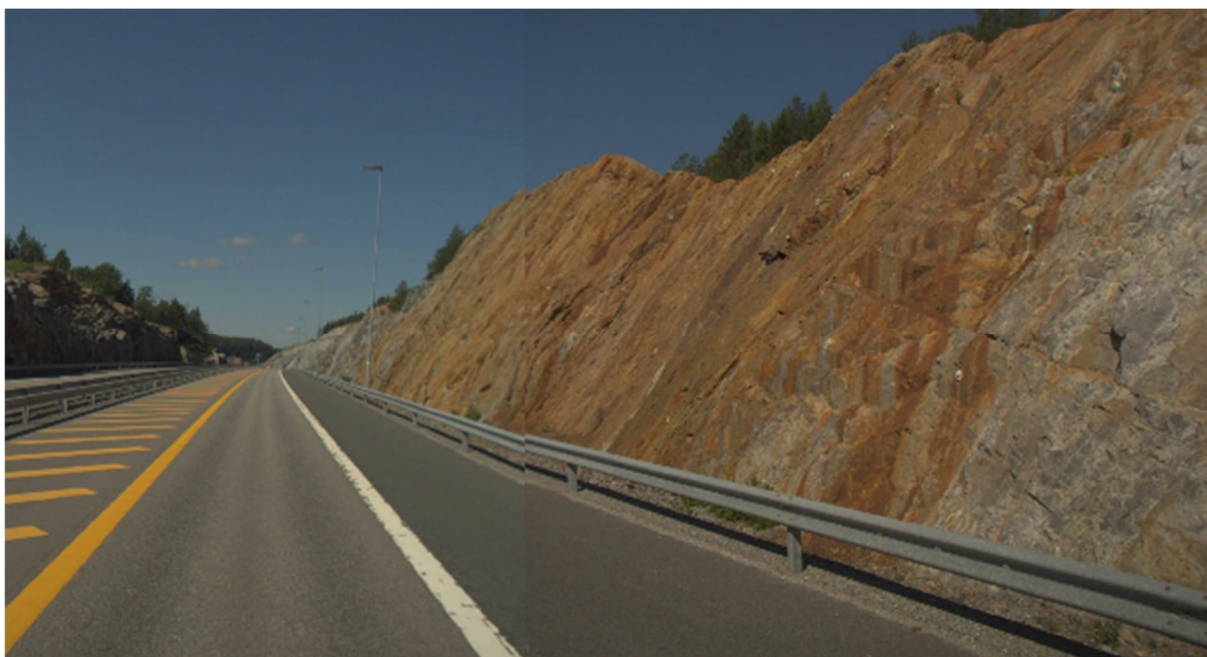
Figur 19-9: Bergskjæring ved dagens E18, ca. 150 m øst for profil 18500 (som er slutten på E18 Kragerø-Bamble-strekningen). Sett mot sørvest. Kilde: [18].

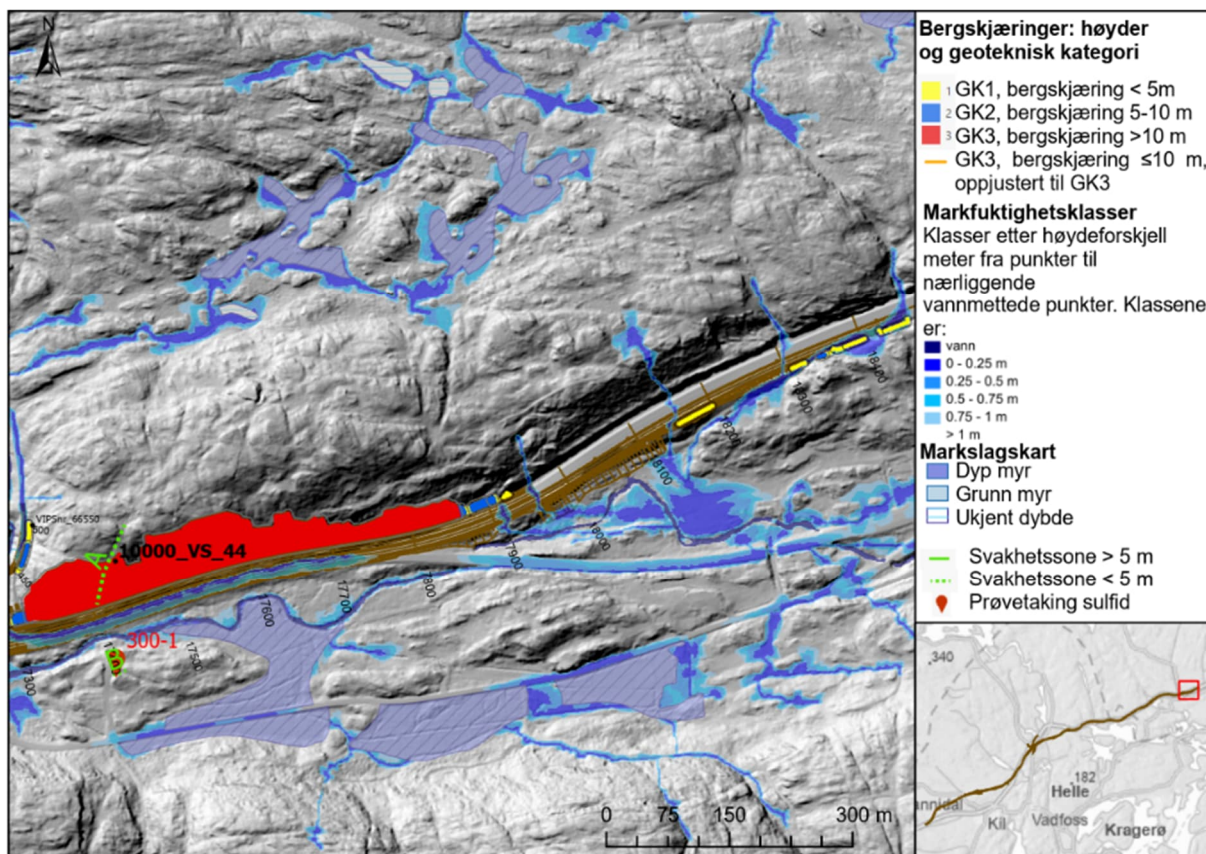
Figur 19-10: Oversikt over kartlagte lineamenter og markfuktighet.

Det er observert foliasjonsparallelle svakhetssoner ved Dørdal, som består av biotitt eller sulfidholdig sprekkemateriale. Figur 19-10 og Tabell 19-4 gir en oversikt svakhetssoner i området.

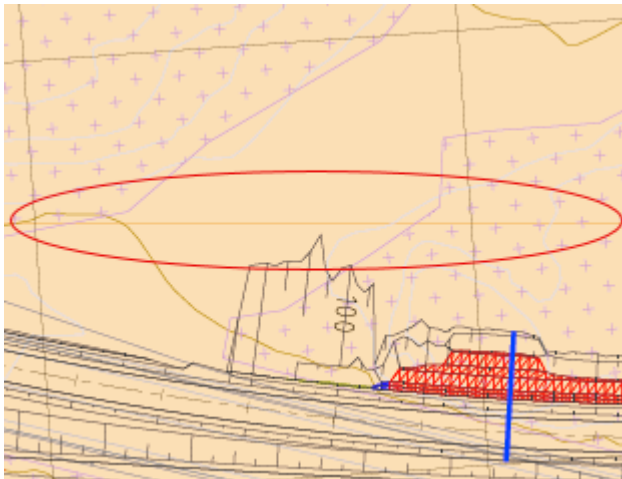
| Generelt, Vedlegg 2, Ingeniørgeologiske plan- og tverrprofiltegninger (V-tegninger) | <p>På flere av tegningene går det en horisontal strek med nesten samme farge som berggunnen i området tvers over tegningen (se utklipp under). Hva markerer dette, eventuelt fjern streken.</p> | 2 |
